Ilot : 12 Parcelle : AB338 Adresse : 46 rue de Lorraine Date : 27/09/2013

Typologie : Maison de ville XVIIIe 1re moitié **Façade :** Classique XVIIIe

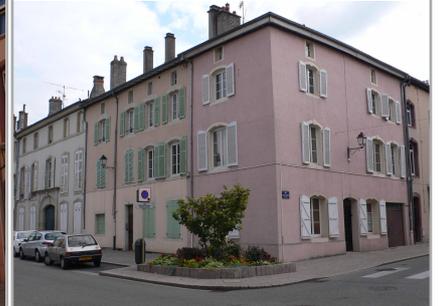
Maison située à l'angle des rues de Lorraine et du général Leclerc (n°32)
Intérêt : linteaux segmentaires, clef d'arc ornée d'un bossage, persiennes à lames orientables

Discordant : rez-de-chaussée rue du général Leclerc dénaturé par création porte de garage, coffrage des abouts de chevrons en sous-toiture, réseaux techniques apparents, volets pleins Z à rez-de-chaussée

Conservier les persiennes, supprimer le coffrage des abouts de chevrons, dissimuler les réseaux techniques, peindre la descente d'EP dans la tonalité de la façade

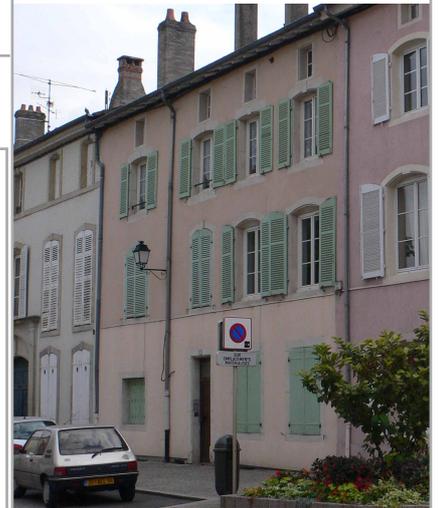
Ilot : 12 Parcelle : AB176 Adresse : 48 rue de Lorraine Date : 27/09/2013

Intérêt : linteaux segmentaires, persiennes à lames orientables
Discordant : réseaux techniques apparents, modification des baies à rez-de-chaussée (à gauche de la porte d'entrée), persiennes métalliques en tableau en rupture

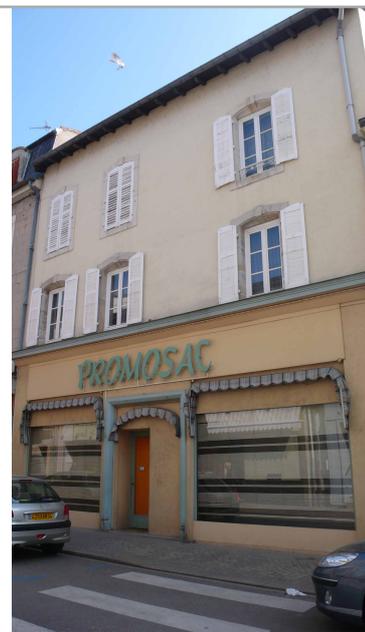
Intérêt : linteaux segmentaires délardés, clef d'arc traitée en bossage, chambranles à crossette, persiennes à lames orientables
Discordant : altération du rez-de-chaussée. Ancien commerce apparemment transformé en logement ayant entraîné la création d'une porte d'entrée piétonne dans baie centrale de l'ancienne devanture, stores-corbeilles en rupture

Ravalement, conservation des persiennes, améliorer l'aspect du rez-de-chaussée en respectant la composition de la façade, déposer les stores-corbeilles et les lettres de l'enseigne.

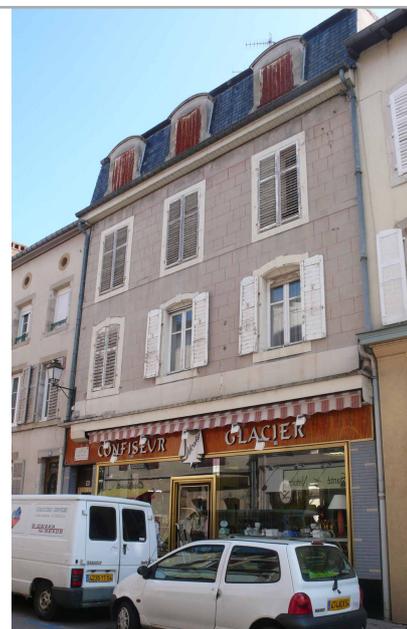
Intérêt : linteaux segmentaires délardés, clef d'arc traitée en bossage et chambranles à crossette (R+1), persiennes à lames orientables, lucarnes de brisis du comble à la Mansart ajouté au XIXe siècle
Discordant : faux-appareil sur enduit ciment, persiennes métalliques en tableau début XXe en mauvais état des lucarnes, coffrage des abouts de chevrons en sous-toiture, réseaux techniques apparents, devanture commerciale en rupture

Conservation des persiennes, ravalement, dissimulation des réseaux, suppression du coffrage des abouts de chevrons, retraitement de la devanture commerciale en accord avec la façade.

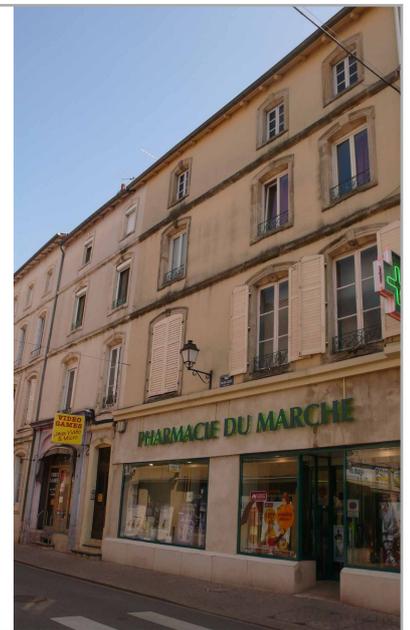
Ilot : 12 Parcelle : AB184 Adresse : 18 rue du Général Leclerc Date : 01/10/2013

Discordant : enduit altéré, fenêtres PVC carreau unique à R+2, réseaux techniques apparents, devanture commerciale en rupture avec la composition de la façade

Conservation des persiennes et des garde-corps, ravalement, dissimulation des réseaux, restitution de fenêtres en accord avec la façade, amélioration de l'aspect du rez-de-chaussée

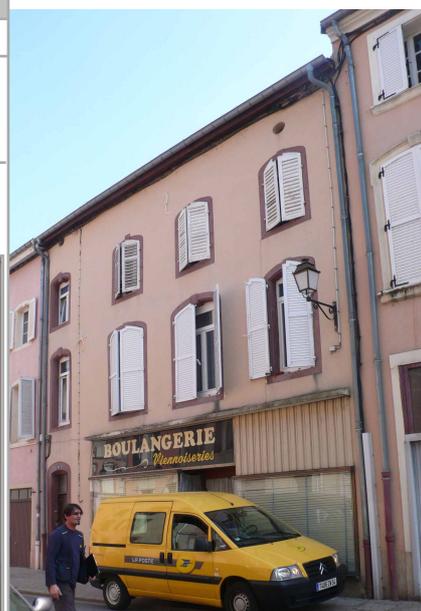
Ilot : 12 Parcelle : AB174 Adresse : 30 rue du Général Leclerc Date : 01/10/2013

Intérêt : linteaux segmentaires, clef d'arc traitée en bossage, persiennes à lames orientables, porte piétonne XVIIIe ouvragée à panneaux et cadres à imposte vitrée
Discordant : fenêtres PVC, encadrements de baie peint, réseaux techniques apparents, devanture commerciale en rupture (matériaux, dessin).

Conserver la porte piétonne, dissimuler les réseaux, améliorer l'aspect du rez-de-chaussée, laisser apparente la pierre des encadrements de baie.

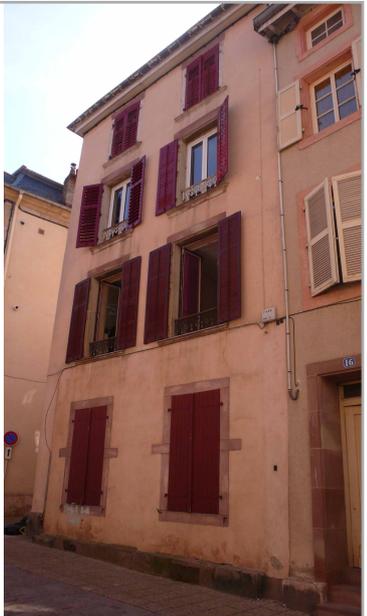
Ilot : 13 Parcelle : AB292 Adresse : 18 rue Germain Charier		Date : 01/10/2013
Typologie : Maison de ville XVIIIe 1re moitié		Façade : Classique fin XVIII début XIXe
Matériaux façade : Enduit et PdT		Modénature : Pierre de taille apparente
Couverture : Tuile mécanique rouge		Usage RDC : Logement
Situation urbaine : Courante		
Eléments d'intérêt/discordants : Intérêt : persiennes à lames orientables, garde-corps XIX Discordant : enduit altéré, réseaux techniques apparents, fenêtres PVC à carreau unique		Valeur architecturale : Bâtiment d'intérêt architectural
Eléments à modifier <input type="checkbox"/> Percements RdC <input type="checkbox"/> Volumétrie <input checked="" type="checkbox"/> Réseaux <input type="checkbox"/> Percements étages <input type="checkbox"/> Porte de garage <input type="checkbox"/> Autre <input checked="" type="checkbox"/> Matériaux façade <input type="checkbox"/> Devanture commerce <input type="checkbox"/> Matériau couverture <input type="checkbox"/> Enseigne

Préconisations Ravalement, dissimulation des réseaux techniques, suppression du coffrage des abouts de chevrons en sous-toiture, restitution de fenêtres en accord avec la façade.

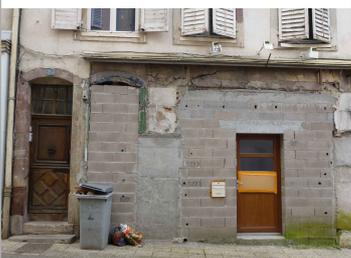
Ilot : 13 Parcelle : AB291 Adresse : 22à26 rue Germain Charier		Date : 01/10/2013
Typologie : Maison de ville XVIIIe 1re moitié		Façade : Classique XVIIIe
Matériaux façade : Enduit et PdT		Modénature : Pierre de taille apparente
Couverture : Tuile mécanique rouge		Usage RDC : Logement
Situation urbaine : Courante		
Eléments d'intérêt/discordants : Parcelle constituée de 3 entités bâties réunies au XXe. En chantier en juin 2012. <i>Intérêt :</i> linteaux segmentaires (n°24-26), persiennes à lames orientables, corniche saillante moulurée, porte piétonne XVIII (n°24) ouvragée à panneaux et cadres à imposte vitrée, avec son heurtoir. <i>Départ :</i> ajout d'un comble à la Mansart au XIXe (n°22) nuisant à la perception des volumes de couverture, fenêtres PVC à carreau unique, réseaux techniques apparents, enduit altéré, modification récente des baies du rez-de-chaussée après dépose d'une devanture en applique, reprises parpaings, percements de baies ne respectant pas l'organisation de la façade.		Valeur architecturale : Bâtiment d'intérêt architectural

Préconisations Conservation de la porte piétonne et des persiennes, ravalement, dissimulation des réseaux, restitution de fenêtres en accord avec la façade, retraitement du rez-de-chaussée respectant la composition de la façade (utilisation de matériaux adaptés à la typologie d'origine et respect de la travéation).

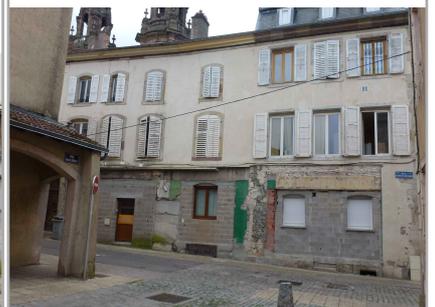
Ilot : 13 Parcelle : AB283 Adresse : 3 place Saint-Remy Date : 01/10/2013

Typologie : Maison de ville XVIIIe 1re moitié Façade : Classique XVIIIe

Conservation des éléments XIX : porte piétonne, persienne, soupiraux de cave, dissimulation des réseaux.

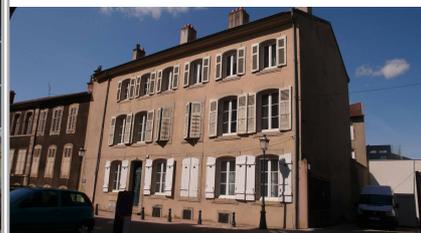
Ilot : 13 Parcelle : AB274 Adresse : 5 rue des Templiers Date : 01/10/2013

Typologie : Unicum Façade : Néo-classique fin XIXe

Ravalement, dissimulation des réseaux.

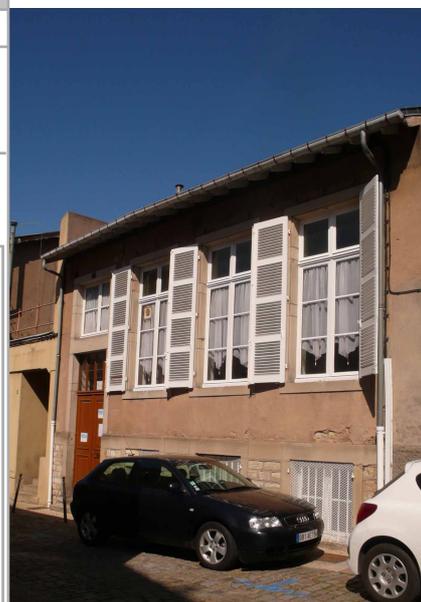
Ilot : 13 Parcelle : AB275 Adresse : 1 rue des Templiers Date : 01/10/2013

Typologie : Maison de ville XVIIIe 1re moitié Façade : Classique fin XVIII début XIXe

Dissimulation des réseaux techniques, ravalement, restitution de fenêtres en accord avec la façade, amélioration de l'aspect du rez-de-chaussée.

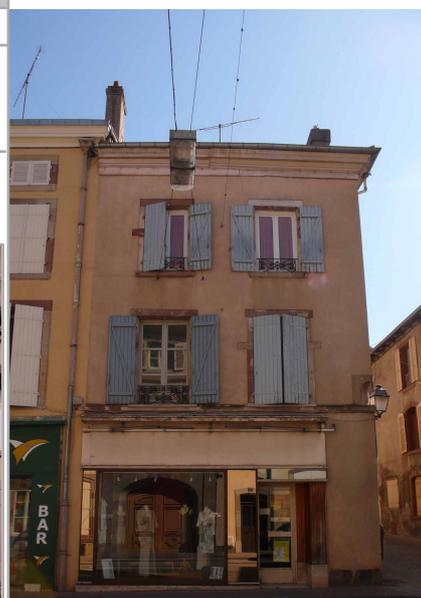
Ilot : 13 Parcelle : AB276 Adresse : 12 rue de la République Date : 01/10/2013

Typologie : Maison de ville XVIIIe 1re moitié Façade : Classique fin XVIII début XIXe

Conservation des persiennes et de la modénature, ravalement, dissimulation des réseaux techniques, reconstitution de la devanture commerciale.

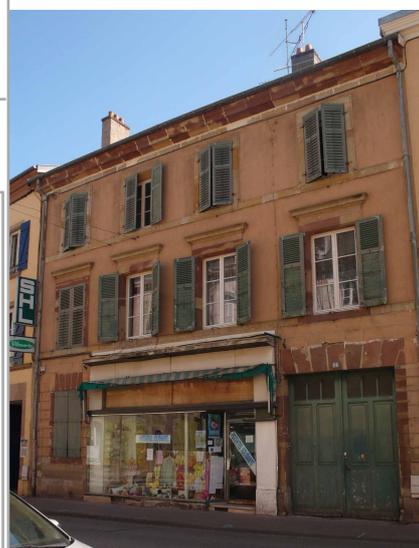
Ilot : 13 Parcelle : AB278 Adresse : 16 rue de la République Date : 01/10/2013

Typologie : Maison de ville XVIIIe 1re moitié Façade : Classique fin XVIII début XIXe

Conservation des garde-corps, possibilité de remplacer les volets pleins par persiennes.

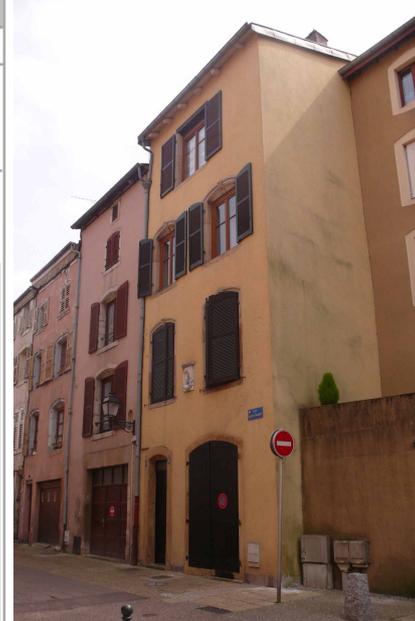
Ilot : 14 Parcelle : AB90 Adresse : 8 rue Sainte-Marie Date : 01/10/2013

Typologie : Maison de ville XVIIIe 1re moitié Façade : Classique XVIIIe

Conservation des persiennes et de la niche, restitution de fenêtres en accord avec la façade.

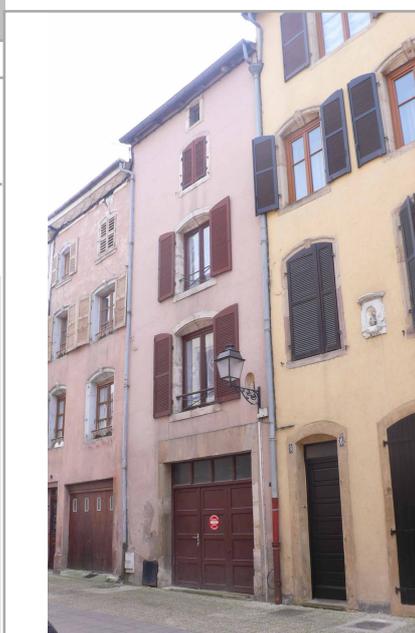
Ilot : 14 Parcelle : AB91 Adresse : 10 rue Sainte-Marie Date : 01/10/2013

Typologie : Maison de ville XVIIIe 1re moitié Façade : Classique XVIIIe

Conservation des garde-corps et de la porte piétonne, ravalement, peindre les menuiseries de fenêtres, dissimuler les réseaux techniques

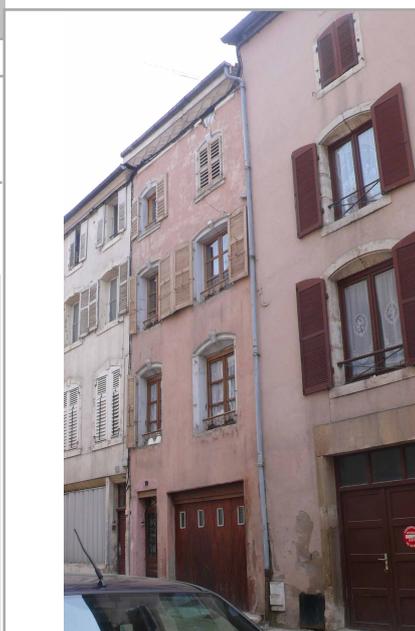
Ilot : 14 Parcelle : AB95 Adresse : 12-14 rue Sainte-Marie Date : 01/10/2013

Typologie : Maison de ville XVIIIe 1re moitié Façade : Classique XVIIIe

Ravalement, dissimulation des réseaux techniques, conservation de la porte piétonne, dépose du volet pliable.

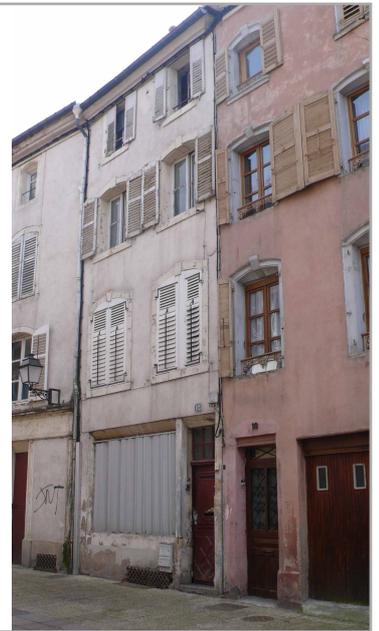
Ilot : 14 Parcelle : AB96 Adresse : 16 rue Sainte-Marie Date : 01/10/2013

Typologie : Maison de ville XVIIIe 1re moitié Façade : Classique XVIIIe

Dissimulation des réseaux, restitution de fenêtres en accord avec la façade, dépose des garde-corps (attique)

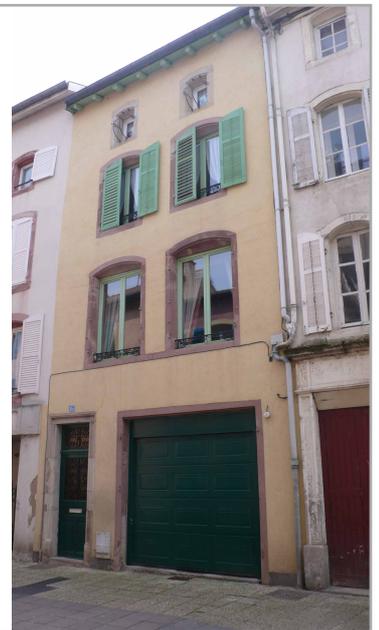
Ilot : 14 Parcelle : AB104 Adresse : 21 place Saint-Jacques Date : 01/10/2013

Typologie : Maison de ville XVIIIe 1re moitié Façade : Classique XVIIIe

Conservation de la porte, des persiennes, des garde-corps, de la devanture, ravalement, dissimulation des réseaux, restitution de fenêtres en accord avec la façade.

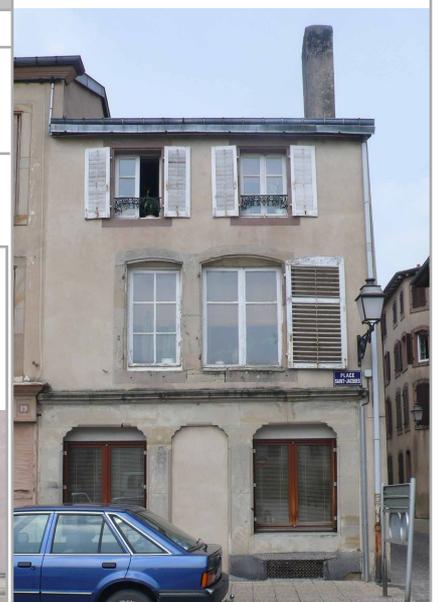
Ilot : 14 Parcelle : AB103 Adresse : 19 place Saint-Jacques Date : 01/10/2013

Typologie : Maison de ville XVIIIe 1re moitié **Façade :** Classique fin XVIII début XIXe

Ravalement, dissimulation des réseaux, dépose des volets brisés.

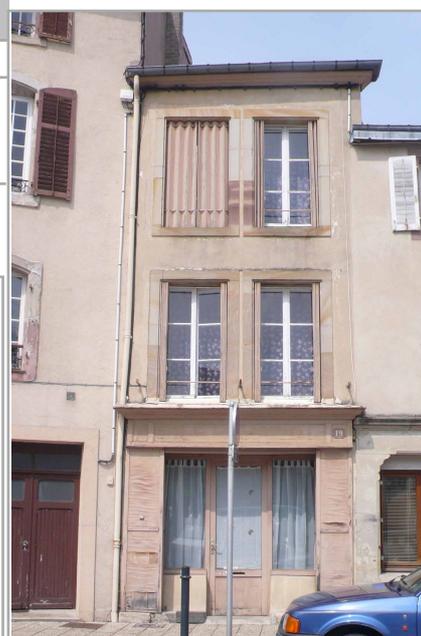
Ilot : 14 Parcelle : AB102 Adresse : 17 place Saint-Jacques Date : 01/10/2013

Typologie : Maison de ville XVIIIe 1re moitié **Façade :** Classique XVIIIe

Ravalement, dissimulation des réseaux, possibilité de percer une baie à R+1 travée de gauche pour rééquilibrer façade.

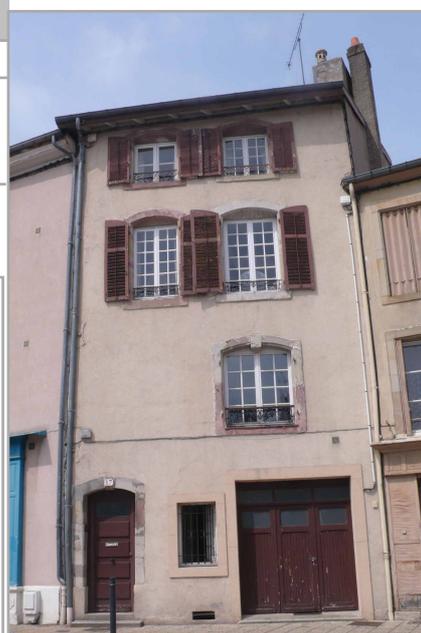
Ilot : 14 Parcelle : AB101 Adresse : 15 place Saint-Jacques Date : 01/10/2013

Typologie : Maison de ville XVIIIe 1re moitié **Façade :** Classique fin XVIII début XIXe

Dissimulation des réseaux, conservation des persiennes, de la devanture et des garde-corps, restitution de fenêtres en accord avec la façade.

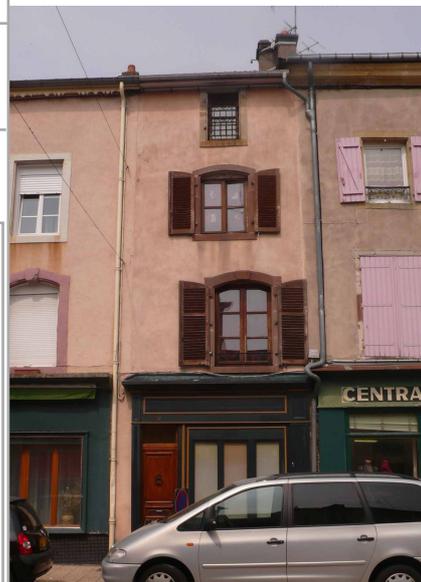
Intérêt : linteaux segmentaires délardés, clef d'arc traitée en bossage, persiennes à lames orientables, ancienne devanture commerciale en applique en bois XIX transformée en logement
Discordant : teinte des menuiseries, grille protégeant baie d'attique en rupture

Conservier les persiennes, la devanture, peindre les menuiseries.

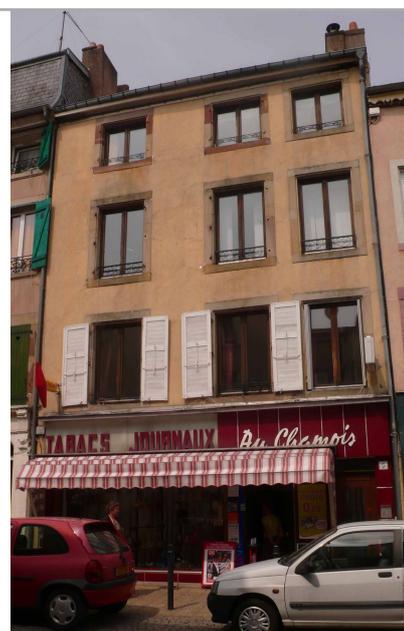
Intérêt : persiennes à lames orientables à R+1, garde-corps
Discordant : persiennes à lames orientables déposées (dont il reste les gonds), persiennes en tableau à R+1 (baie de droite), fenêtres à carreau unique, devanture commerciale en rupture (lettrage, enseigne, store-corbeille), hétérogénéité des garde-corps, enduit altéré, réseaux techniques apparents, 1 garde-corps manquant à R+1 (baie de droite)

Dissimulation des réseaux techniques, ravalement, retraitement de la devanture (lettrage à remplacer, dépose du store-corbeille, enseignes-drapeaux trop hautes à replacer), conservation des persiennes, restitution de fenêtres et de contrevents en accord avec la façade.

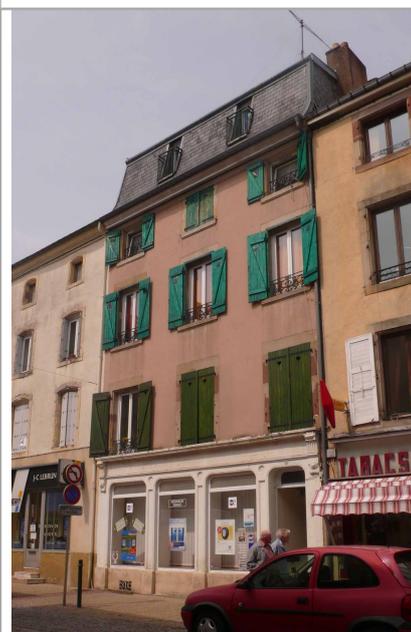
Ilot : 14 Parcelle : AB345 Adresse : 1 place Saint-Jacques Date : 03/10/2013

Typologie : Maison de ville XVIIIe 1re moitié **Façade :** Classique XVIIIe

Conservation de la porte piétonne, ravalement, restitution de fenêtres et de volets en accord avec la façade, dissimulation des réseaux, dépose du carrelage du soubassement, possibilité de restituer la baie du rez-de-chaussée de la façade Ouest dans ses proportions d'origine.

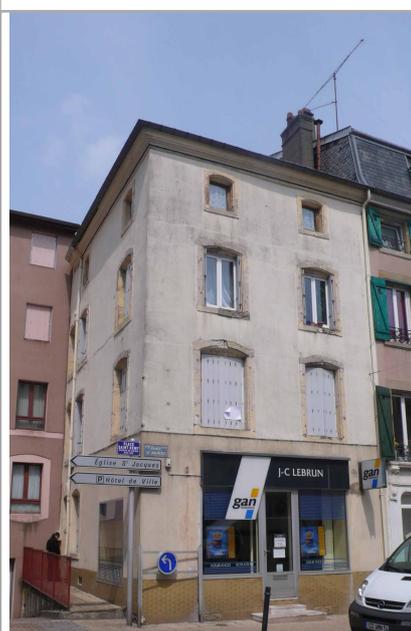
Ilot : 15 Parcelle : AB157 Adresse : 8 place Eugène Ferry Date : 03/10/2013

Typologie : Maison de ville XVIIIe 1re moitié **Façade :** Classique XVIIIe

Ravalement, dissimulation des réseaux techniques, peindre la descente d'EP dans la tonalité de la façade.

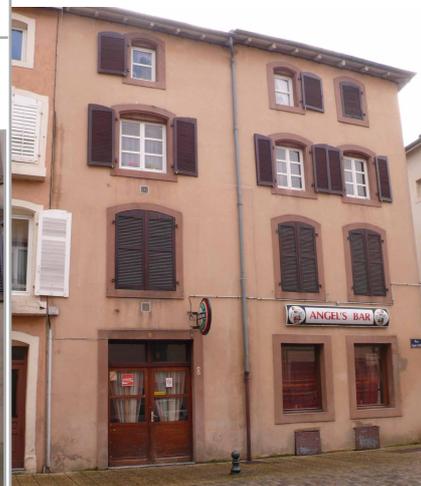
Ilot : 15 Parcelle : AB156 Adresse : 10 place Eugène Ferry Date : 03/10/2013

Typologie : Maison de ville XVIIIe 1re moitié Façade : Classique XVIIIe

Conservation de la porte et des persiennes XIXe, dépose des appuis de baie, dissimulation des réseaux techniques, peindre la descente d'EP dans la tonalité de la façade.

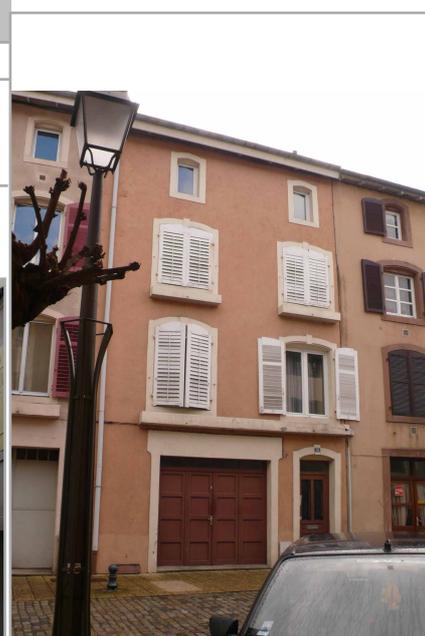
Ilot : 15 Parcelle : AB155 Adresse : 12 place Eugène Ferry Date : 03/10/2013

Typologie : Maison de ville XVIIIe 1re moitié Façade : Classique XVIIIe

Conservation de la porte piétonne et des persiennes, dépose des appuis de baie, dissimulation des réseaux techniques, remplacement de l'actuelle porte de garage par une porte de garage en bois.

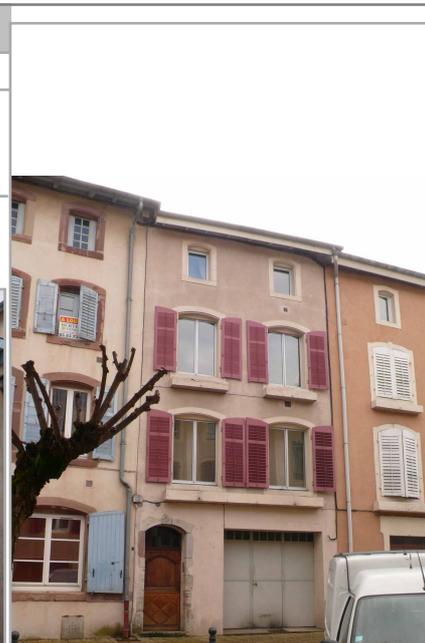
Ilot : 15 Parcelle : AB154 Adresse : 14 place Eugène Ferry Date : 03/10/2013

Typologie : Maison de ville XVIIIe 1re moitié Façade : Classique XVIIIe

Conservation de la porte piétonne et des persiennes, ravalement, restitution de fenêtres en accord avec la façade, dissimulation des réseaux, peindre la descente d'EP dans la tonalité de la façade (rue Saint-Georges).

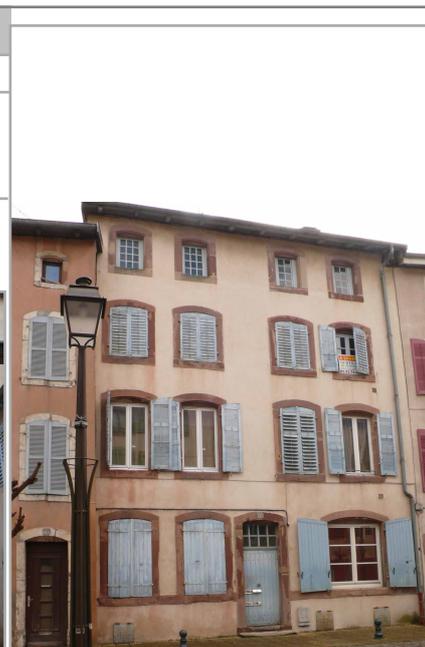
Ilot : 15 Parcelle : AB150 Adresse : 16 place Eugène Ferry Date : 03/10/2013

Typologie : Maison de ville XVIIIe 1re moitié Façade : Classique XVIIIe

Conservation des persiennes, ravalement, peindre la descente d'EP dans la tonalité de la façade.

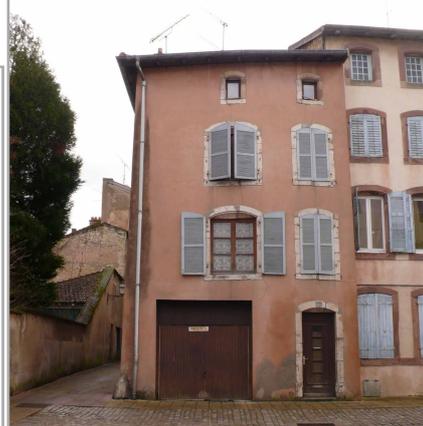
Ilot : 15 Parcelle : AB151 Adresse : 7 rue de la Vieille Muraille Date : 03/10/2013

Typologie : Maison de ville XVIIIe 1re moitié Façade : Classique XVIIIe

Conservation et restauration de la porte piétonne et des persiennes, ravalement, dissimulation des réseaux technique, peindre la descente d'EP dans la tonalité de la façade.

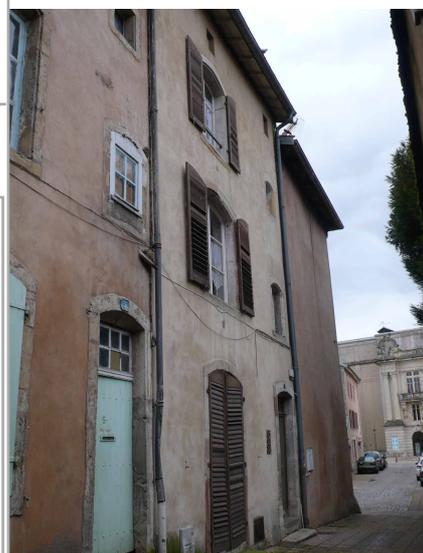
Ilot : 15 Parcelle : AB152 Adresse : 5 rue de la Vieille Muraille Date : 03/10/2013

Typologie : Maison de ville XVIIIe 1re moitié Façade : Classique XVIIIe

Conservation et restauration de la porte piétonne, des menuiseries et des persiennes, ravalement, dissimulation des réseaux techniques.

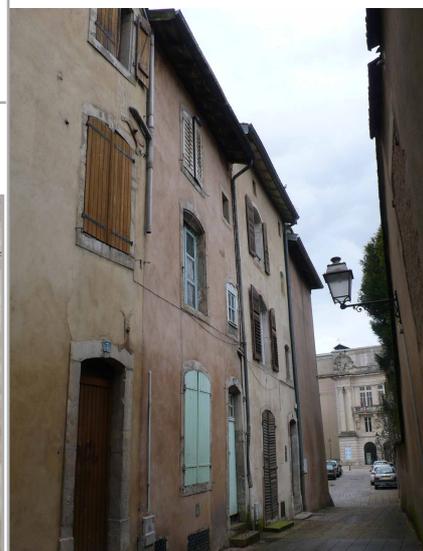
Ilot : 15 Parcelle : AB153 Adresse : 3 rue de la Vieille Muraille Date : 03/10/2013

Typologie : Maison de ville XVIIIe 1re moitié Façade : Classique XVIIIe

Ravalement, dissimulation des réseaux techniques, restitution de volets en accord avec la façade, descendre la descente d'EP dans la tonalité de la façade.

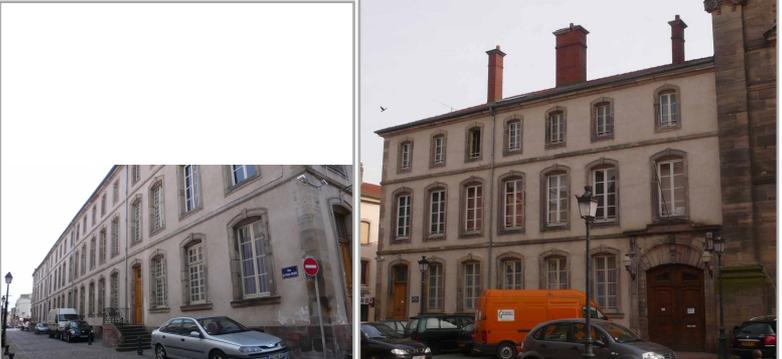
Ilot : 16 Parcelle : AB261 Adresse : 2 place Saint-Remy		Date : 03/10/2013
Typologie : Equipement public divers		Façade : Classique XVIIIe
Matériaux façade : Enduit et PdT		Modénature : Pierre de taille apparente
Couverture : Tuile mécanique rouge		Usage RDC : Equipement
Situation urbaine : Courante		
Eléments d'intérêt/discordants : Anciens bâtiments conventuels Saint-Remy édifiés dans les années 1730 transformés en hôtel de ville en 1798. Voir description dans le diagnostic p. 89		Valeur architecturale : Bâtiment de grand intérêt architectural
Eléments à modifier <input type="checkbox"/> Percements RdC <input type="checkbox"/> Volumétrie <input type="checkbox"/> Réseaux <input type="checkbox"/> Percements étages <input type="checkbox"/> Porte de garage <input type="checkbox"/> Autre <input type="checkbox"/> Matériaux façade <input type="checkbox"/> Devanture commerce <input type="checkbox"/> Matériau couverture <input type="checkbox"/> Enseigne

Préconisations Conservation de la modénature, de la porte piétonne et de la porte cochère avec son encadrement, place Saint-Remy, des portes piétonnes avec leurs escaliers extérieurs. rue de l'Abbé Pierre.

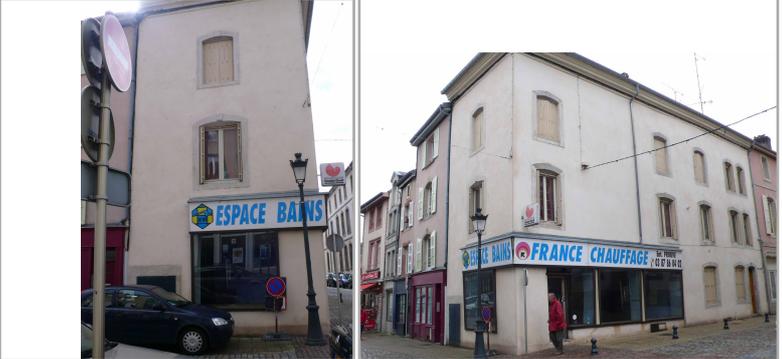
Ilot : 17 Parcelle : AB260 Adresse : 2 place Saint-Jacques		Date : 03/10/2013
Typologie : Maison de ville XVIIIe 1re moitié		Façade : Classique XVIIIe
Matériaux façade : Enduit et PdT		Modénature : Pierre de taille apparente
Couverture : Tuile mécanique rouge		Usage RDC : Logement
Situation urbaine : Courante		
Eléments d'intérêt/discordants : Maison située à l'angle de la place Saint-Jacques et de la rue Adolphe Thiers Intérêt: linteaux segmentaires délardés, clef d'arc traitée en bossage, corniche saillante moulurée Discordant : fenêtres à 2 vantaux et carreau unique, persiennes métalliques en tableau début XXe, réseaux techniques apparents, devanture commerciale nuisant à la perception et à l'équilibre de la façade (dessin, matériaux, enseigne en rupture)		Valeur architecturale : Bâtiment d'intérêt architectural
Eléments à modifier <input type="checkbox"/> Percements RdC <input type="checkbox"/> Volumétrie <input checked="" type="checkbox"/> Réseaux <input checked="" type="checkbox"/> Percements étages <input type="checkbox"/> Porte de garage <input type="checkbox"/> Autre <input type="checkbox"/> Matériaux façade <input checked="" type="checkbox"/> Devanture commerce <input type="checkbox"/> Matériau couverture <input checked="" type="checkbox"/> Enseigne

Préconisations Dissimulation des réseaux, restitution de fenêtres et de volets en accord avec la façade, reconstitution de la devanture commerciale (commerce vacant).

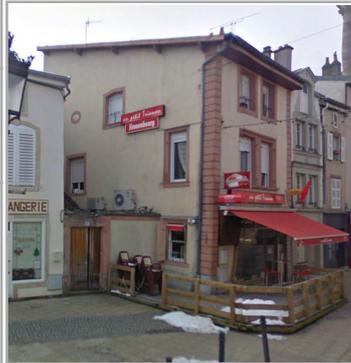
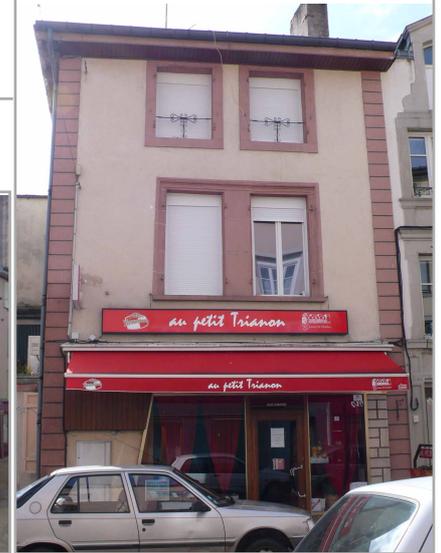
Discordant : fenêtres 2 vantaux à carreau unique et volets PVC, enduit altéré, réseaux techniques apparents, modénature peinte, devanture commerciale et enseignes-drapeaux en rupture, pignon Est altéré par percements de baies parasites

Ravalement, dissimulation des réseaux, amélioration de l'aspect du pignon Est, reconstitution de la devanture commerciale, remplacement des enseignes-drapeaux par modèle en accord avec la façade.

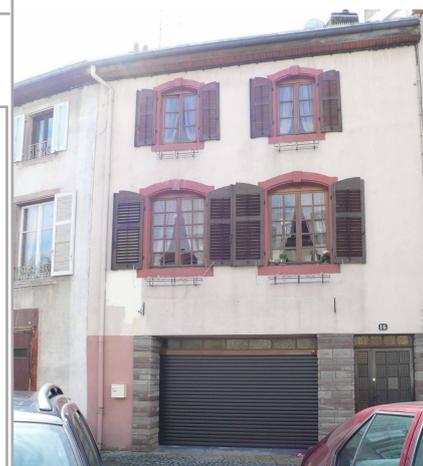
Intérêt : linteaux segmentaires, clef d'arc traitée en bossage, chambranles à crossette, persiennes à lames orientables
Discordant : châssis rénovation, enduit altéré, réseaux techniques apparents, coffrage des abouts de chevron en sous-toiture, rez-de-chaussée altéré par l'aménagement d'une garage, remplacement de l'ancienne porte d'entrée par un modèle récent en rupture

Conservation des persiennes, dissimulation des réseaux techniques, ravalement, suppression du coffrage des abouts de chevrons en sous-toiture, remplacement de la porte de garage et d'entrée par un modèle en accord avec la façade.

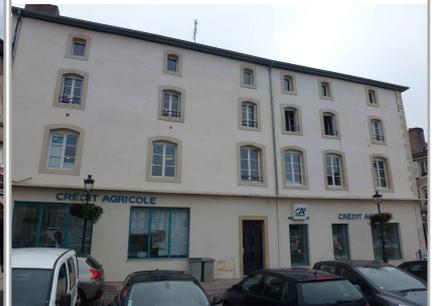
Maison récemment ravalée (2012) située à l'angle de la rue A. Thiers et Banaudon.
Intérêt : linteaux segmentaires, chaînage d'angle
Discordant : menuiseries ne suivant pas le cintrage du linteau, persiennes métalliques en tableau début XXe, rez-de-chaussée dénaturé par modification des baies, 1 garde-corps en rupture rue Banaudon

Peindre la descente d'EP dans la tonalité de la façade, dépose garde-corps récent en rupture

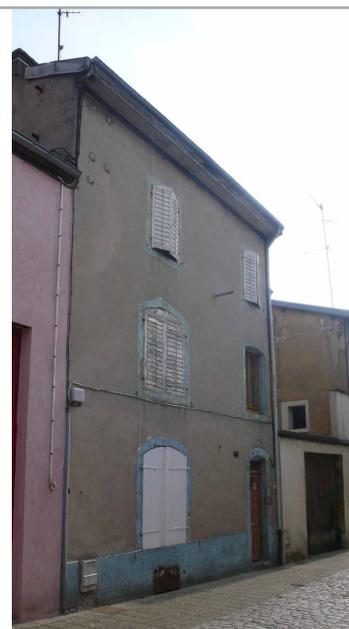
Ilot : 19 Parcelle : AB265 Adresse : 12 rue des Templiers Date : 07/10/2013

Intérêt : chaînage d'angle, persiennes à lames orientables, bandeaux d'étage saillants moulurés, corniche saillante, épis de faîtage, porte piétonne double.
Discordant : rez-de-chaussée altéré par modification des proportions de baie, devanture commerciale à l'angle des rues Banaudon et des Templiers en rupture (enseigne, bandeau, proportion des baies)

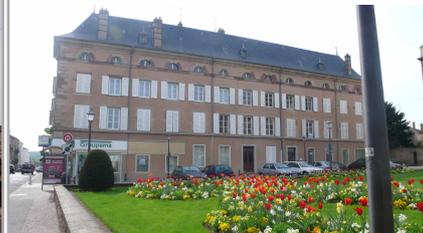
Ilot : 19 Parcelle : AB266 Adresse : 5 rue Banaudon Date : 07/10/2013

Discordant : enduit altéré, réseaux techniques apparents, fenêtres 2 vantaux à carreau unique non peintes, volets roulants PVC, appuis de baie en ciment, rez-de-chaussée altéré par porte piétonne XXe en rupture, par actuelle devanture en feuillure qui a dû remplacer une devanture en applique, 4 enseignes trop hautes

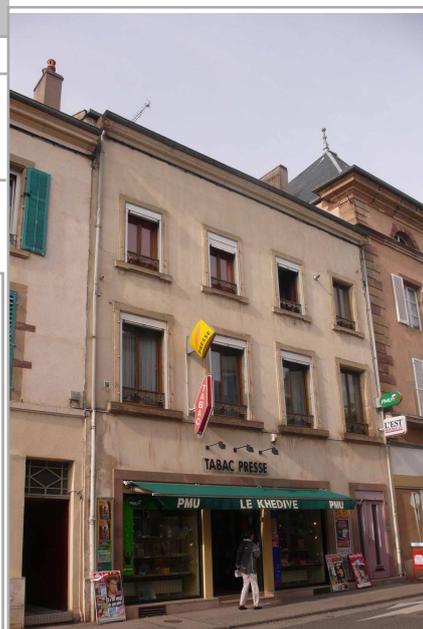
Ilot : 19 Parcelle : AB267 Adresse : 3 rue Banaudon Date : 07/10/2013

Discordant : réseaux techniques apparents, enduit altéré, fenêtres PVC à 1 seul vantail, rez-de-chaussée altéré par modification des proportions de baies sans respect de l'organisation de la façade (sorte bow window vitré châssis alu en rupture)

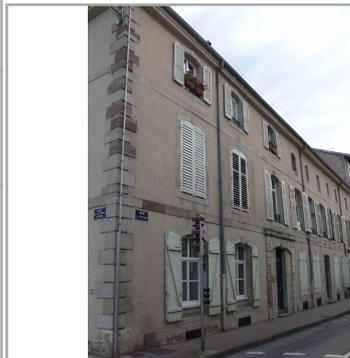
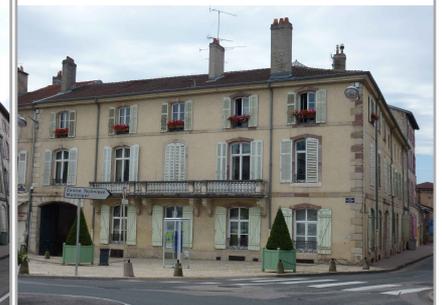
Ilot : 21 Parcelle : AL35-36 Adresse : 13-15 place de la 2e division de cavalerie Date : 07/10/2013

Discordant : enduit altéré, réseaux techniques apparents, rez-de-chaussée altéré par devanture commerciale en rupture (menuiseries alu, placage faux marbre)

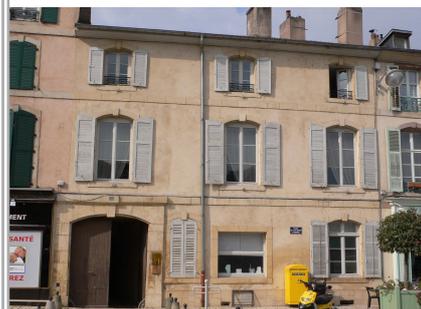
Ilot : 21 Parcelle : AL41 Adresse : 3 place de la 2e division de cavalerie Date : 07/10/2013

Intérêt : linteaux segmentaires, clef d'arc traitée en bossage, bandeaux d'étage, chambranles à crossettes, persiennes à lames orientables, garde-corps XIX
Discordant : surélévation XIXe, réseaux techniques apparents, devanture commerciale en rupture : porte d'entrée englobée, placage faux marbre noir, couverture zinc

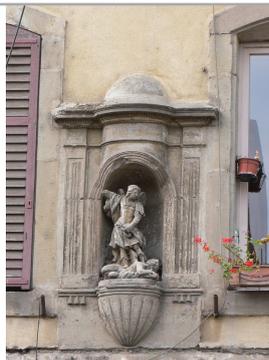
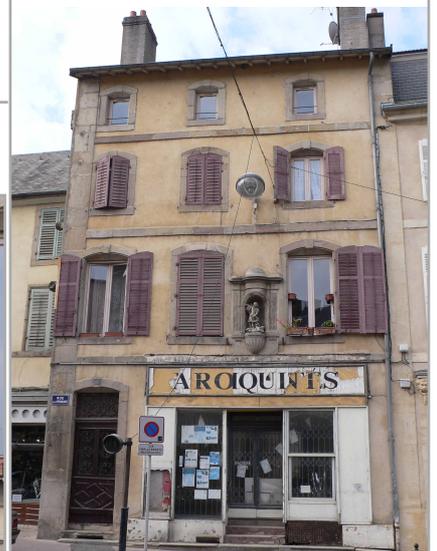
Ilot : 21 Parcelle : AL44 Adresse : 57 rue de la République Date : 07/10/2013

Intérêt : persiennes à lames orientables, vestiges d'encadrement de baies XVIIIe à R+1 (?)
Discordant : enduit altéré, réseaux techniques apparents, coffrage des abouts de chevrons en sous-toiture, ardoise en couverture, accès étages récupéré par commerce dont la devanture est en rupture

Conservation des persiennes, ravalement, dissimulation des réseaux techniques, suppression du coffrage des abouts de chevrons en sous-toiture, amélioration de l'aspect de la devanture commerciale.
