Ilot : 22 Parcelle : AL67 Adresse : 5 rue Pacatte Date : 08/10/2013

Typologie : Maison de ville XVIIIe 1re moitié Façade : Classique XVIIIe

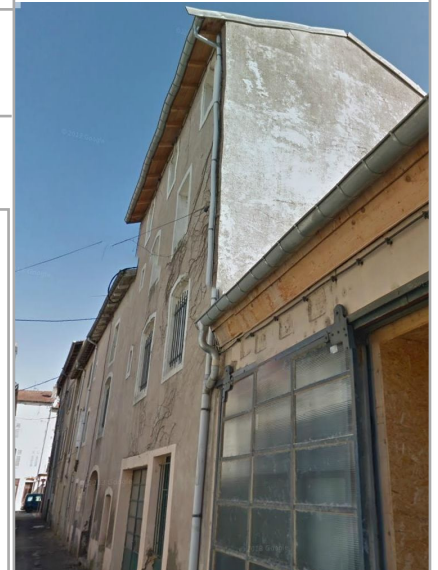
Intérêt : linteaux segmentaires délardés, porte piétonne simple à planches jointives
Discordant : fenêtres et volets roulants PVC, grilles de sécurité, enduit ciment, réseaux techniques apparents, modification des baies à rez-de-chaussée, végétation grimpante

Bâtiment d'intérêt architectural

Conservation de la porte piétonne, ravalement, dissimulation des réseaux techniques, restitution de fenêtres et de contrevents en accord avec la façade, suppression de la végétation grimpante

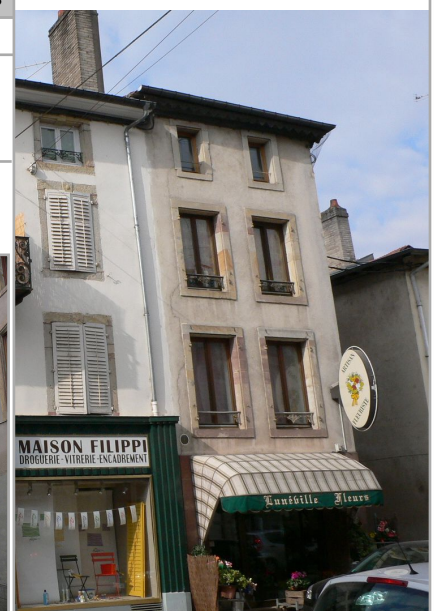
Ilot : 22 Parcelle : AL69 Adresse : 53 rue de la République Date : 08/10/2013

Intérêt : rue de la République : garde-corps XIXe, rue Pacatte : linteaux segmentaires, clef d'arc traitée en bossage, chambranles à crossettes, persiennes à lames orientables
Discordant : enduit ciment rue Pacatte, fenêtres 2 vantaux à carreau unique ou à vantail unique, certaines persiennes ont été déposées (restent les gonds), réseaux techniques apparents, raccord eaux usées sur descente EP, store corbeille

Bâtiment d'intérêt architectural

Conservation des garde-corps et des persiennes, ravalement, restitution de fenêtres en accord avec la façade, dissimulation des réseaux techniques, peindre les descentes d'EP dans la même tonalité que la façade, dépose du store-corbeille.

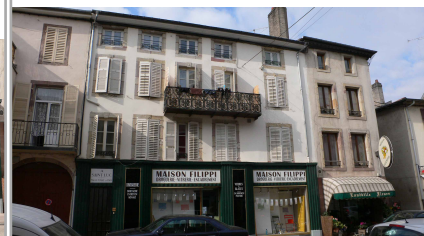
Ilot : 22 Parcelle : AL70 Adresse : 51 rue de la République Date : 08/10/2013

Intérêt : linteaux droits orné d'une agrafe ornée d'un rond sculpté, garde-corps XIX, persiennes à lames orientables, devanture commerciale Art Déco
Discordant : réseaux techniques apparents, balcon XIXe ajouté à R+2

Conservation des persiennes et des garde-corps XIX, de la devanture Art Déco, dissimulation des réseaux techniques.

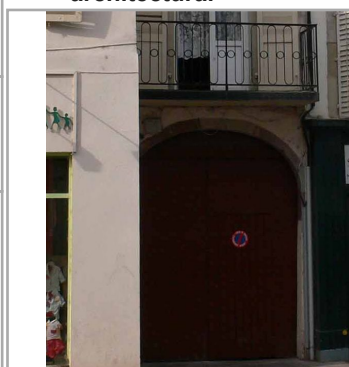
Ilot : 22 Parcelle : AL71 Adresse : 49 rue de la République Date : 08/10/2013

Parcelle constituée de 2 entités bâties distinctes réunies probablement au cours de la 2e moitié du XIXe. De cette époque peut dater l'ajout d'un volume de 2 travées à R+1 adossé à ancienne façade sur rue, déséquilibrant la composition de la façade de droite

Intérêt : persiennes à lames orientables, garde-corps XIXe, porte cochère et balcon en feronnerie fin XVIIIe, bandeaux - Discordant : remploi d'un garde-corps fin XVIII pour terrasse sur couverture du volume ajouté au XIXe, réseaux apparents, cert. fenêtres sont 2 vantaux à carreau unique

Conservation des persiennes et des garde-corps XIX, de la porte cochère et du balcon XVIII, dissimulation des réseaux techniques, restitution de fenêtres en accord avec la façade

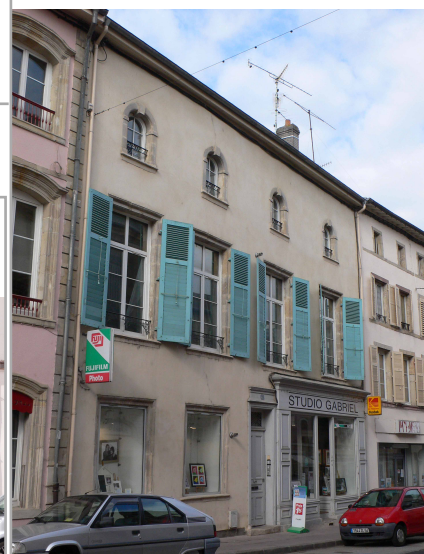
Ilot : 22 Parcelle : AL77 Adresse : 47 rue de la République Date : 08/10/2013

Ancienne maison probablement du XVIIe refaçadée au XIX
Intérêt : encadrement mouluré des baies (baies XVIIe?), baies d'attique avec linteau en plein cintre, avec clef d'arc traitée en bossage, persiennes à lames orientables, garde-corps XIX, devanture en applique bois XIX contemporaine de la porte piétonne pleine à panneaux et cadres et imposte vitrée avec grille
Discordant : réseaux techniques apparents

Conservation des persiennes, des garde-corps et de la devanture, dissimulation des réseaux techniques

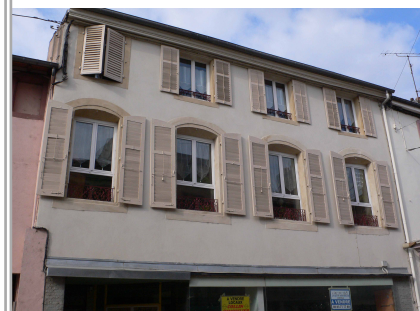
Ilot : 22 Parcelle : AL355 Adresse : 41 rue de la République Date : 08/10/2013

Intérêt : linteaux segmentaires délardés, corniche saillante moulurée, persiennes à lames orientables, garde-corps XIX
Discordant : fenêtres PVC avec allège vitrée à R+1 et à 2 vantaux à carreau unique à R+2, réseaux techniques apparents, rdc altéré par transformation des baies à RDC pour aménagement d'un commerce (vacant) dont la devanture commerciale est en rupture (matériaux, entrée en renforcement, larges baies vitrées nuisant à la perception et l'équilibre de la façade)

Conservation des persiennes et des garde-corps, dissimulation des réseaux, restitution de fenêtres en accord avec la façade, retraitement du rez-de-chaussée en respectant organisation de la façade.

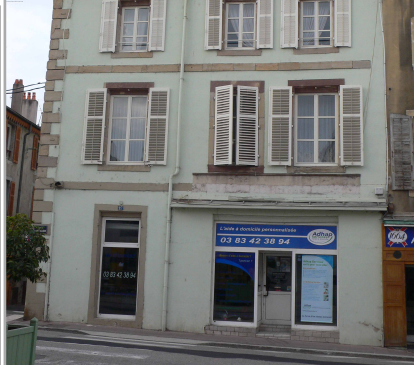
Discordant : réseaux techniques apparents, teinte de l'enduit, rdc altéré par création d'une devanture commerciale en tableau rue de la République en remplacement d'une devanture XIXe en applique, volets pleins Z rue Hargaut, fenêtres carreau unique à RDC en rupture rue Hargaut.

Conservation des persiennes, de la porte piétonne XVIIIe, lors d'un ravalement, préconiser une teinte d'enduit neutre, s'inscrivant dans les tonalités de l'alignement homogène, dissimulation des réseaux, restitution de fenêtres et de contrevents en accord avec la façade, retraitement de la devanture commerciale rue de la République (possibilité de recréer une devanture en applique)

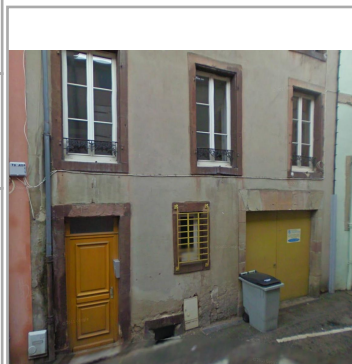
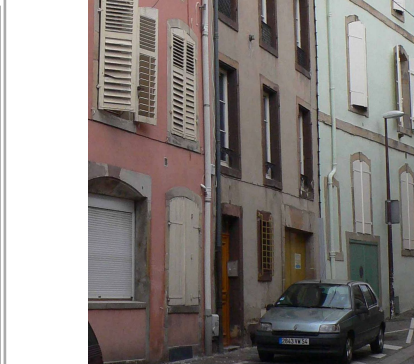
Ilot : 22 Parcelle : AL93 Adresse : 2bis rue Hargaut Date : 08/10/2013

Discordant : enduit ciment, réseaux techniques apparents, grilles de sécurité à R+3, porte de garage en rupture

Conservation des garde-corps, ravalement, dissimulation des réseaux technique, peindre la descente d'EP dans la tonalité de la façade, restitution de garde-corps en accord avec la façade, remplacer la porte de garage par un modèle en bois, simple, à planches larges ou à cadre.

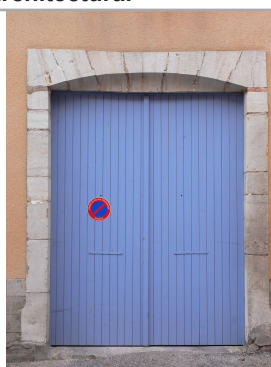
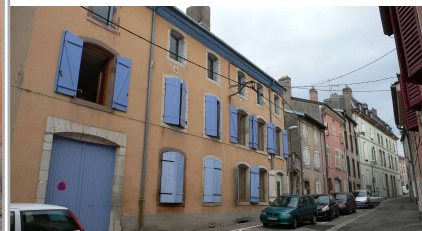
Ilot : 22 Parcelle : AL298 Adresse : 8-8bis rue Hargaut Date : 08/10/2013

Intérêt : linteaux segmentaires délardés, encadrement de la porte cochère
Discordant : volets pleins Z, fenêtres en rupture (matériaux, profil), traitement du soubassement enduit au ciment en faux appareil, réseaux techniques apparents, coffrage des abouts de chevrons en sous-toiture, enduit altéré

Ravalement, dissimulation des réseaux techniques, restitution de fenêtres et de volets en accord avec la façade, suppression du coffrage des abouts de chevrons en sous-toiture

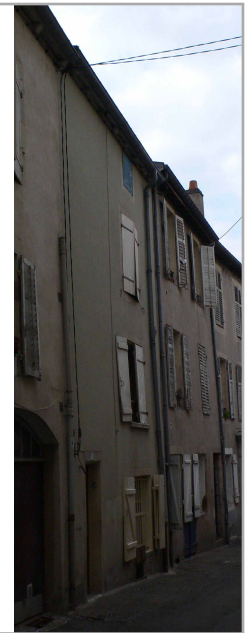
Ilot : 23 Parcelle : AL111 Adresse : 5 rue Hargaut		Date : 08/10/2013
Typologie : Maison de ville XVIIIe 1re moitié		Façade : Classique fin XVIII début XIXe
Matériaux façade : Enduit et PdT		Modénature : Pierre de taille apparente
Couverture : Tuile mécanique rouge		Usage RDC : Logement
Situation urbaine : Courante		
Eléments d'intérêt/discordants : Intérêt : garde-corps XIX Discordant : enduit ciment, réseaux techniques, volets pleins Z, grilles de sécurité à RDC		Valeur architecturale : Bâtiment d'intérêt architectural
Eléments à modifier <input checked="" type="checkbox"/> Percements RdC <input type="checkbox"/> Volumétrie <input checked="" type="checkbox"/> Réseaux <input type="checkbox"/> Percements étages <input type="checkbox"/> Porte de garage <input type="checkbox"/> Autre <input checked="" type="checkbox"/> Matériaux façade <input type="checkbox"/> Devanture commerce <input type="checkbox"/> Matériau couverture <input type="checkbox"/> Enseigne

Préconisations Conservation des garde-corps, ravalement, dissimulation des réseaux, possibilité de restituer des volets persiennés à lames orientables, dépose des grilles de sécurité, peindre la descente d'EP dans la même tonalité que la façade.

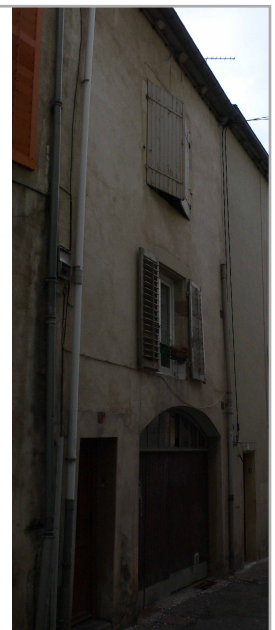
Ilot : 23 Parcelle : AL112 Adresse : 3 rue Hargaut		Date : 08/10/2013
Typologie : Maison de ville XVIIIe 1re moitié		Façade : Classique fin XVIII début XIXe
Matériaux façade : Enduit et PdT		Modénature : Pierre de taille apparente
Couverture : Tuile mécanique rouge		Usage RDC : Logement
Situation urbaine : Courante		
Eléments d'intérêt/discordants : Intérêt : ancienne porte charretière, persiennes à lames orientables, garde-corps XIXe Discordant : fenêtres PVC, enduit ciment, réseaux techniques apparents		Valeur architecturale : Bâtiment d'intérêt architectural
Eléments à modifier <input type="checkbox"/> Percements RdC <input type="checkbox"/> Volumétrie <input checked="" type="checkbox"/> Réseaux <input checked="" type="checkbox"/> Percements étages <input type="checkbox"/> Porte de garage <input type="checkbox"/> Autre <input checked="" type="checkbox"/> Matériaux façade <input type="checkbox"/> Devanture commerce <input type="checkbox"/> Matériau couverture <input type="checkbox"/> Enseigne

Préconisations Conservation des persiennes, de la porte charretière et du garde-corps XIX, ravalement, dissimulation des réseaux, restitution de fenêtres en accord avec la façade.

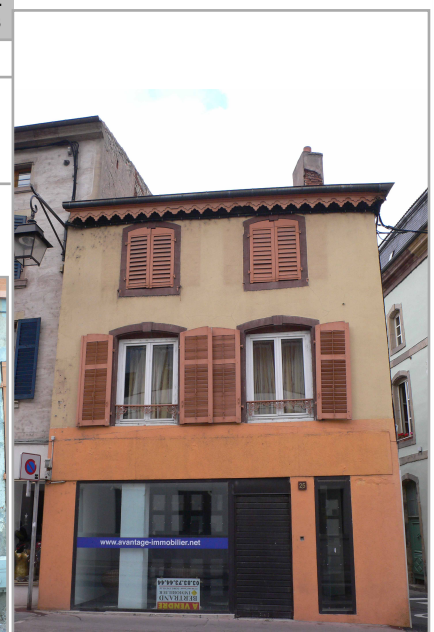
Ilot : 23 Parcelle : AL113 Adresse : 25 rue de la République		Date : 08/10/2013
Typologie : Maison de ville XVIIIe 1re moitié		Façade : Classique XVIIIe
Matériaux façade : Enduit et PdT		Modénature : Pierre de taille apparente
Couverture : Tuile mécanique rouge		Usage RDC : Logement + commerce
Situation urbaine : Courante		
Eléments d'intérêt/discordants : Maison située à l'angle des rues de la République et Hargaut (n°1) <i>Intérêt :</i> linteaux segmentaires délardés, clef d'arc traitée en bossage rue de la République, persiennes à lames orientables, 2 portes piétonnes rue Hargaut début XXe, à cadres et panneaux avec partie supérieure et imposte vitrées, encadrement bois (corniche, linteau orné) <i>Discordant :</i> enduit ciment, et enduit ciment peint d'une teinte trop soutenue, fenêtres PVC, et rideaux métalliques rue Hargaut		Valeur architecturale : Bâtiment d'intérêt architectural
Eléments à modifier <input checked="" type="checkbox"/> Percements RdC <input type="checkbox"/> Volumétrie <input checked="" type="checkbox"/> Réseaux <input checked="" type="checkbox"/> Percements étages <input type="checkbox"/> Porte de garage <input type="checkbox"/> Autre <input checked="" type="checkbox"/> Matériaux façade <input type="checkbox"/> Devanture commerce <input type="checkbox"/> Matériau couverture <input type="checkbox"/> Enseigne

Préconisations Conservation des garde-corps, des persiennes, des 2 portes piétonnes rue Hargaut, dissimulation des réseaux techniques, peindre les descentes d'EP dans la même tonalité que la façade, ravalement en privilégiant une teinte neutre, s'inscrivant dans les tonalités de l'alignement homogène, restitution de fenêtres et de contrevents en accord avec la façade.

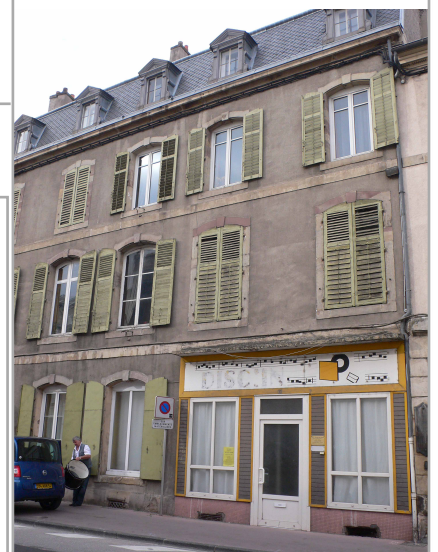
Ilot : 23 Parcelle : AL120 Adresse : 11 rue de la République Date : 10/10/2013

Intérêt : linteaux segmentaires, clef d'arc traitée en bossage, chambranles à crossettes, persiennes à lames orientables, corniche saillante moulurée, bandeaux d'étage plats, lucarnes de brisis zinc XIXe
Discordant : enduit ciment altéré, réseaux techniques apparents, fenêtres PVC, rez-de-chaussée altéré par modification de baies pour création de devanture commerciale nuisant à la perception et l'équilibre de la façade : casquette béton, matériaux en rupture (revêtement carrelé, teintes)

Conservation des persiennes, des menuiseries bois, ravalement, dissimulation des réseaux techniques, restitution de fenêtres PVC, amélioration de l'aspect de la devanture commerciale.

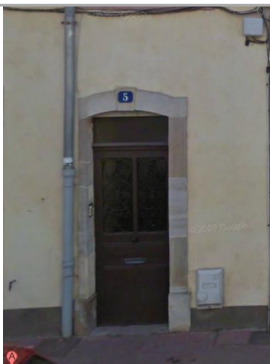
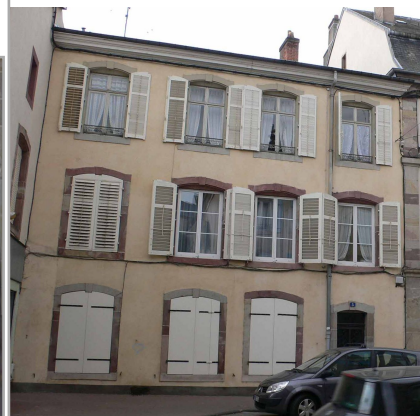
Ilot : 23 Parcelle : AL125 Adresse : 3 rue de la République Date : 10/10/2013

Intérêt : linteaux segmentaires délardés, clef d'arc traitée en bossage, chambranles à crossettes, persiennes à lames orientables, 2 portes piétonnes doubles à panneaux et cadres avec partie supérieure vitrée, coffrage des abouts de chevrons en sous-toiture
Discordant : enduit altéré, réseaux techniques apparents, volets pleins Z, garde-corps en rupture, persiennes métalliques brisés, rez-de-chaussée altéré par devanture commerciale en rupture nuisant à la perception de la façade

Conservation des persiennes et des portes piétonnes, dissimulation des réseaux techniques, ravalement, restitution de volets et garde-corps en accord avec la façade, retraitement de l'ancienne devanture commerciale actuellement vacante (possibilité de restituer des baies en cohérence avec l'organisation de la façade).

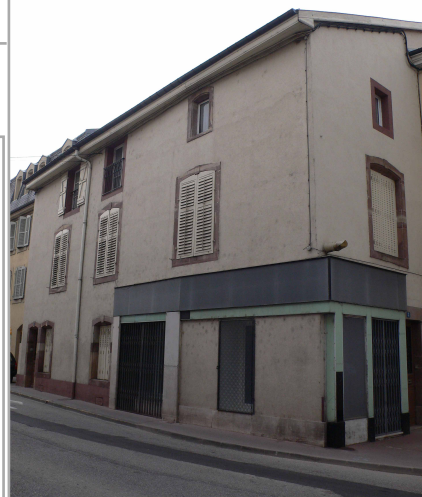
Ilot : 23 Parcelle : AL129 Adresse : 4 rue Cyfflé Date : 10/10/2013

Typologie : Maison début XXe Façade : Entre-deux-Guerres

Maison construite dans l'entre-deux-guerres
Intérêt : modénature, traitement du soubassement en bossage, grille de la porte d'entrée, vitrail de la baie surmontant la porte d'entrée, grille du mur bahut et garde-corps du balcon à R+1
Discordant : volets roulants PVC, réseaux techniques apparents

Conservation des ferronneries, dissimulation des réseaux.

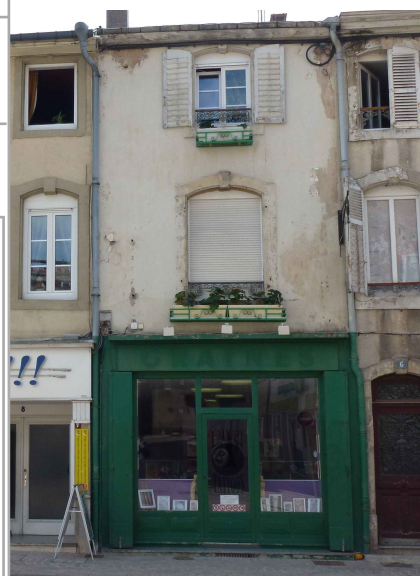
Ilot : 26 Parcelle : AC9 Adresse : 8bis rue Banaudon Date : 10/10/2013

Intérêt : linteaux segmentaires, clef d'arc traitée en bossage, chambranles à crossette à R+1
Discordant : réseaux techniques apparents, enduit fissuré, fenêtres et volets roulants en PVC, entrée en renforcement du commerce, enseigne-drapeau trop haute et trop présente.

Dissimulation des réseaux, ravalement, restitution de fenêtres et de volets en accord avec la façade, possibilité de supprimer le renforcement altérant la lisibilité de la façade, replacer enseigne-drapeau à poser à hauteur du bandeau horizontal.

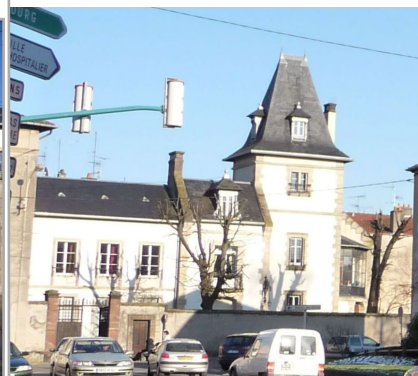
Ilot : 27 Parcelle : AC63 Adresse : 18 rue Banaudon Date : 10/10/2013

Intérêt : linteaux segmentaires, clef d'arc traitée en bossage, chambranles à crossette, garde-corps XIXe, persiennes à lames orientables
Discordant : enduit ciment, réseaux techniques apparents, fenêtres et volets PVC, rez-de-chaussée rue Banaudon altéré par devantures commerciales XXe en rupture qui ont remplacé des devantures en applique XIXe. Rue de la Brèche: rez-de-chaussée altéré par modification des baies pour éclairer le commerce : dimensions et pavés de verre en rupture

Conservation des garde-corps, des persiennes à lames orientables, restitution de fenêtres et de volets en accord avec la façade, ravalement, dissimulation des réseaux techniques, retraitement des devantures commerciales en respectant composition de la façade: restitution des baies dans leurs dimensions d'origine à rez-de-chaussée rue de la Brèche, et dépose des pavés de verre.

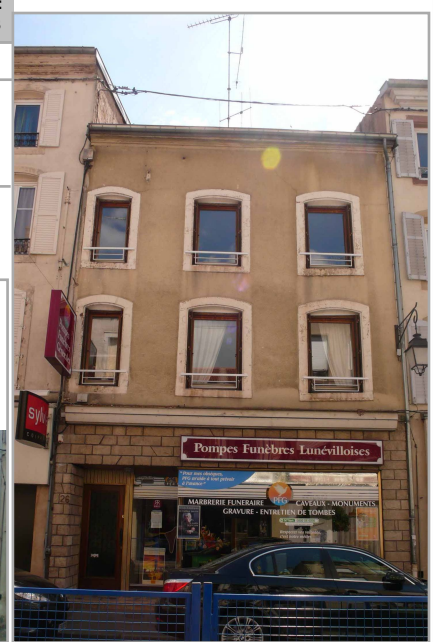
Ilot : 27 Parcelle : AC67 Adresse : 28 rue Banaudon Date :

Intérêt : linteaux segmentaires, corniche saillante moulurée, garde-corps XIX
Discordant : rez-de-chaussée altéré par devanture commerciale (bandeau d'enseigne trop présent) et par le remplacement de la porte piétonne d'origine par un modèle récent en rupture, enduit altéré, réseaux techniques apparents.

Conservation des garde-corps, ravalement, dissimulation des réseaux techniques, amélioration de l'aspect de la devanture commerciale en respectant organisation de la façade.

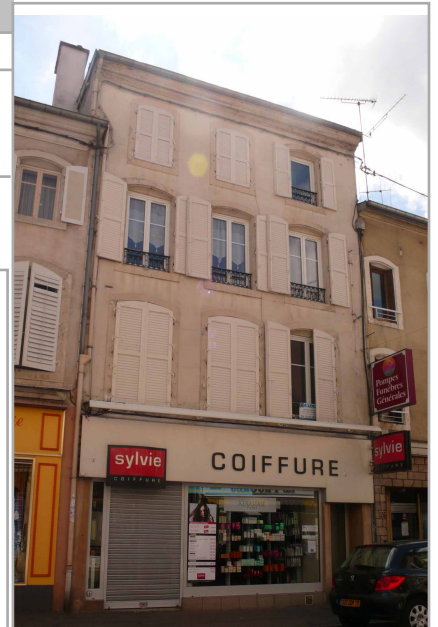
Ilot : 27 Parcelle : AC68 Adresse : 30 rue Banaudon Date : 11/10/2013

Intérêt : linteaux segmentaires, menuiseries bois, corniche saillante moulurée, persiennes à lames orientables, porte piétonne double XIXe à panneaux et cadres et imposte vitrée et son encadrement (clef d'arc du linteau orné d'une agrafe en volute, consoles sculptées)
Discordant : enduit altéré, réseaux techniques apparents, enseigne-drapeau du commerce de gauche trop haute

Conservation des persiennes, des menuiseries bois, de la porte et de son encadrement, ravalement, dissimulation des réseaux techniques, dépose de l'enseigne-drapeau au profit de lettrages sur le bandeau.

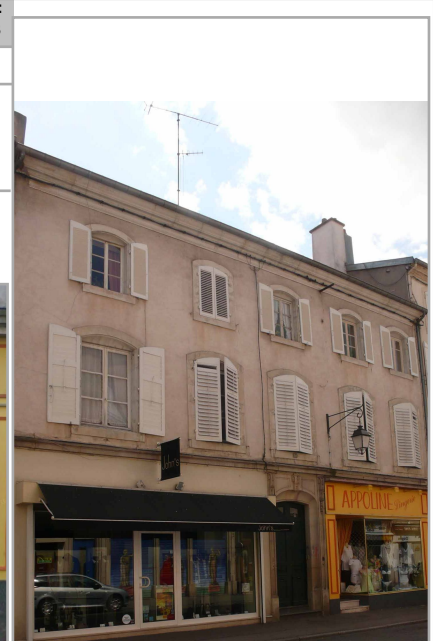
Ilot : 27 Parcelle : AC69 Adresse : 32 rue Banaudon Date : 11/10/2013

Intérêt : linteaux segmentaires déladrés, porte piétonne XVIIIe ouvragée à panneaux et cadres avec imposte vitrée et heurtoir en boucle de gibecière et platine ornée de motifs végétaux et d'une croix de Lorraine
Discordant : réseaux techniques apparents

Conservation de la porte d'entrée et dissimulation des réseaux techniques.

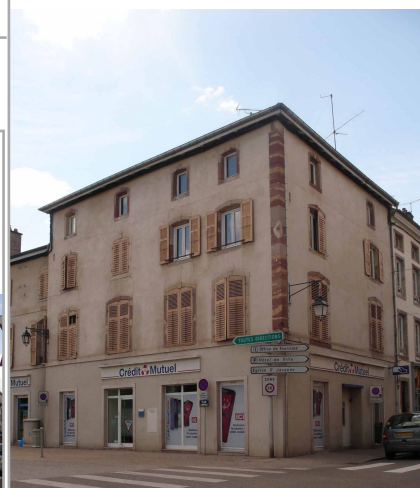
Ilot : 27 Parcelle : AC579 Adresse : 4 place Léopold Date : 14/10/2013

Intérêt : linteaux segmentaire délardés, clef d'arc traitée en bossage, persiennes à lames orientables, bandeau d'étage
Discordant : réseaux techniques apparents, remplacement de l'ancienne porte piétonne par un modèle récent en rupture

Conservation des persiennes, dissimulation des réseaux techniques, remplacement de la porte d'entrée par un modèle en accord avec la façade.

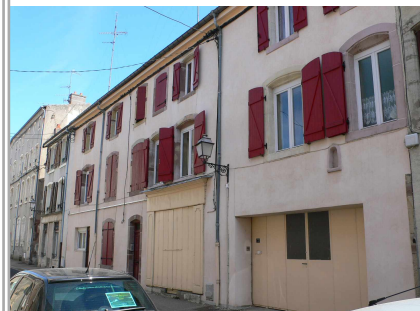
Typologie : Maison de ville XVIIIe 1re moitié **Façade :** Classique XVIIIe

Matériaux façade : Enduit et PdT **Modénature :** Pierre de taille apparente

Restitution de fenêtres et de volets en accord avec la façade, dissimulation des réseaux, peindre les descentes d'EP dans la même tonalité que la façade, remplacement de la porte de garage par modèle simple en bois à planches bois ou à cadres
