Ilot : 28 Parcelle : AC483 Adresse : 1 place Léopold Date : 17/10/2013

Lunéville - Les Halles et le Collège municipal

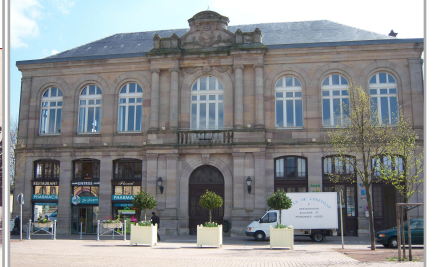
Salon des Halles construit en 1860 par Albert Cuny.

Bâtiment de grand intérêt architectural

Voir description dans le diagnostic p. 97

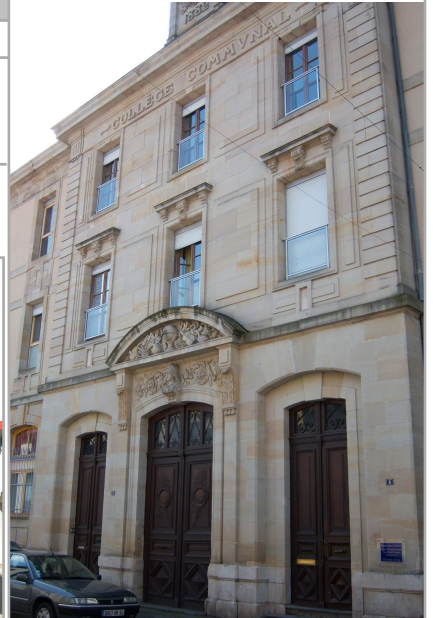
Ilot : 28 Parcelle : AC485 Adresse : 2à12 rue René Basset Date : 17/10/2013

Extrait de la notice Mérimée : "Collège communal établi en 1846 (datation par source) dans une maison construite au 18e siècle sur la place Léopold (côté 1) et qui fut achetée à Salomon Brisac en 1842 (...) 1882 (date portée) : construction du corps de bâtiment (côté 3) rue Basset à l'emplacement de l'ancienne halle par l'architecte Albert Jasson (attribution par source)"

Façade dénaturée lors de la réhabilitation du collège en logements : modifict° de baies, volets et fenêtres PVC, garde-corps en rupture.

Conservier la modénature de l'avant-corps central correspondant à l'ancienne entrée du collège, intégrer les réseaux techniques, restituer des fenêtres, des contrevents en accord avec la façade.

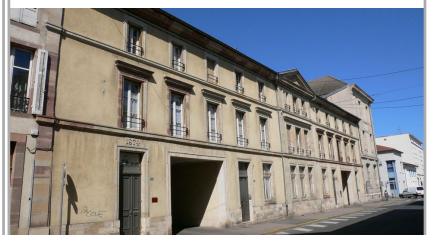
Corps de bâtiment faisant partie de l'ancien collège communal. Dates portées : 1848-1874.

Intérêt : encadrement mouluré des baies surmontées d'un dais) R+1, corniche saillante

Discordant : persiennes métalliques en tableau, enduit altéré

Ravalement, peindre la descente d'EP dans la même tonalité que la façade.

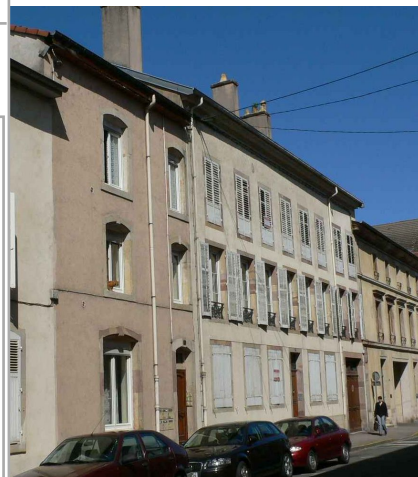
Ilot : 28 Parcelle : AC164 Adresse : 16bis rue des Bosquets

Intérêt : persiennes à lames orientables, garde-corps XIXe, porte piétonne XVIIIe ouvragée à panneaux et cadres et imposte vitrée (protégée par grille fonte), heurtoir XVIIIe, porte cochère fin XIXe
Discordant : enduit altéré, réseaux techniques apparents

Conservier les portes, les garde-corps et les persiennes XIXe, ravalier et intégrer les réseaux techniques

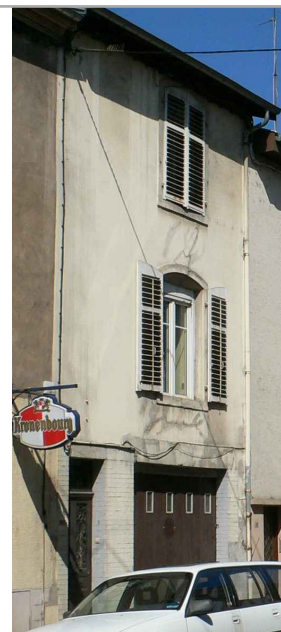
Intérêt : linteaux segmentaires délardés, persiennes à lames orientables
Discordant : fenêtres et volets roulants PVC, enduit très altéré, réseaux techniques apparents, rez-de-chaussée transformé en garage, revêtement rez-de-chaussée en rupture

Conservation des persiennes, ravalement, intégration des réseaux techniques, restitution de fenêtres en accord avec la façade, dépose des volets roulants, remplacement de la porte de garage par un modèle simple à planches larges ou à cadre.

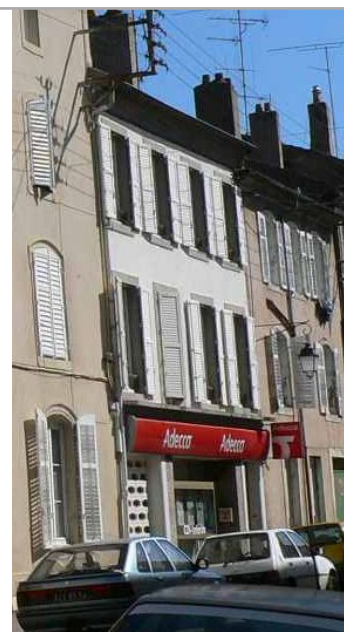
Intérêt : garde-corps XIXe
Discordant : fenêtres PVC, devanture commerciale nuisant à l'équilibre et à la perception de la façade (bandeau d'enseigne trop présent, revêtement et casquette béton en rupture), porte piétonne récente

. Conservation des garde-corps XIXe, restitution de fenêtres en accord avec la façade, amélioration de l'aspect de la devanture commerciale (respecter organisation et matériaux de la façade).

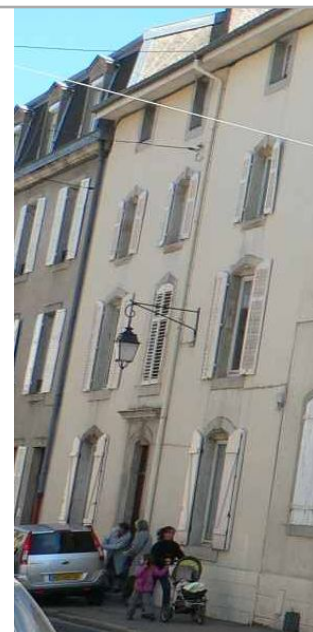
Intérêt : linteaux segmentaires délardés, clef d'arc traitée en bossage, persiennes à lames orientables, traitement de l'encadrement de la porte d'entrée
Discordant : coffrage des abouts de chevrons en sous-toiture, fenêtres PVC

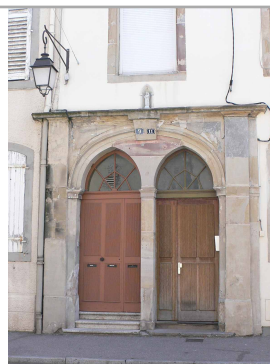
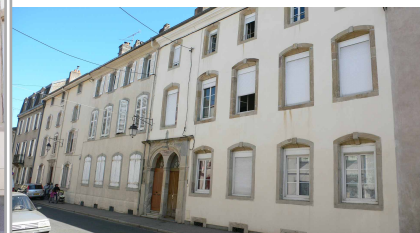
Forme un ensemble cohérent avec le n°11
Intérêt : linteaux segmentaires délardés, clef d'arc traitée en bossage, persiennes à lames orientables, corniche saillante moulurée, encadrement XVIIIe de l'ancienne porte d'entrée avec arc en plein cintre dans lequel ont été créées, probablement fin XIXe, 2 portes piétonnes dans arcs brisés. Portes surmontées d'une niche votive occupée par une Vierge à l'Enfant

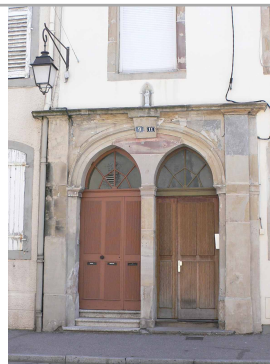
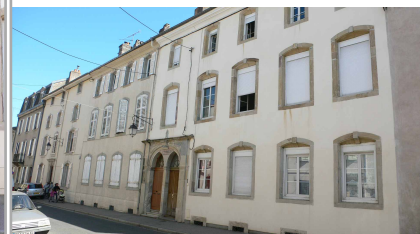
Forme un ensemble cohérent avec le n°9
Intérêt : linteaux segmentaires délardés, clef d'arc traitée en bossage, encadrement XVIIIe de l'ancienne porte d'entrée avec arc en plein cintre dans lequel ont été créées, probablement fin XIXe, 2 portes piétonnes dans arcs brisés. Portes surmontées d'une niche votive occupée par une Vierge à l'Enfant
Discordant : fenêtres et volets roulant PVC, réseaux techniques apparents

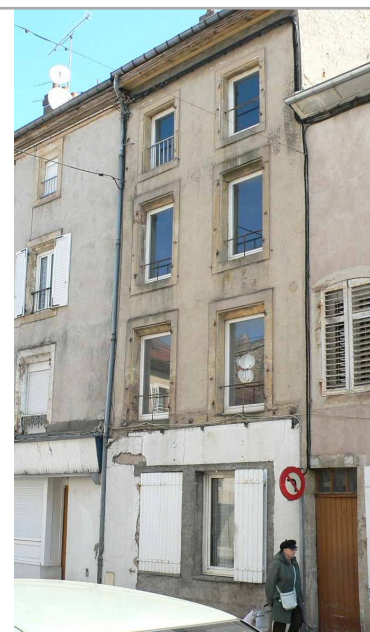
Intérêt : corniche saillante moulurée
Discordant : enduit très altéré, réseaux techniques apparents, fenêtres PVC à carreau unique, garde-corps en rupture, rez-de-chaussée altéré par transformation de l'ancien commerce (avec devanture en applique bois visible sur carte postale ancienne) en logement avec enduit ciment altéré, création d'une baie ne respectant pas organisation de la façade

Ravalement, dissimulation des réseaux, restitution de fenêtres en accord avec la façade, retraitement du rez-de-chaussée en respectant matériaux et organisation de la façade.

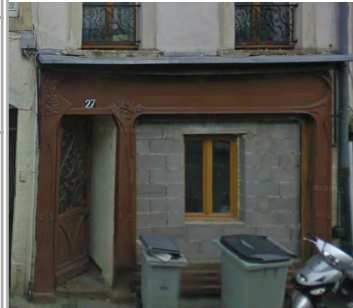
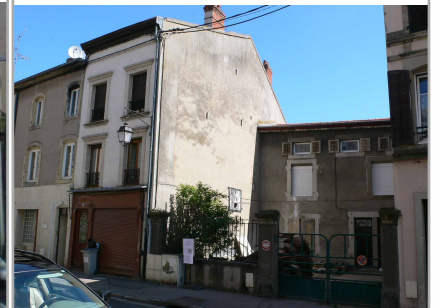
Maison XVIII remaniée fin XIX-début XXe
Intérêt : baies à linteau droit surmonté d'un entablement, garde-corps début XXe ornés de bicyclettes et de motifs végétaux, intéressante devanture bois en applique Art nouveau ayant abrité un magasin de cycles (Gueulal) - Discordant : fenêtres 2 vantaux à carreau unique, réseaux techniques apparents, enduit altéré pignon sud, transformation de l'ancien commerce en logement : bouchage partiel de l'ancienne baie de devanture avec parpaings et création d'une baie en rupture avec l'organisation des travées de façade

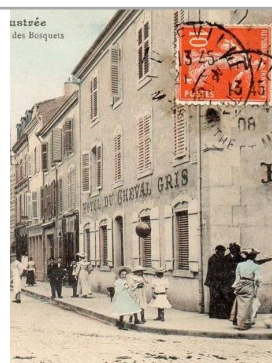
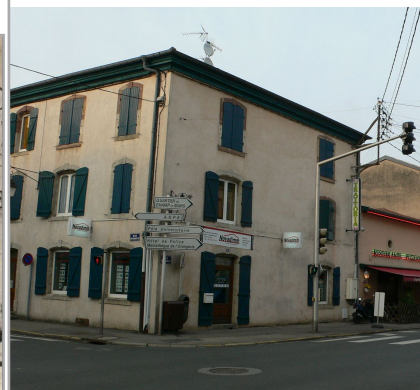
Ancien hôtel du cheval gris au début du XXe siècle.
Intérêt : linteaux segmentaires délardés, clef d'arc traitée en bossage
Discordant : volets pleins Z ayant remplacé persiennes à lames orientables, fenêtres PVC à carreau unique, enduit altéré, réseaux techniques apparents, enseigne bandeau et en drapeau en rupture

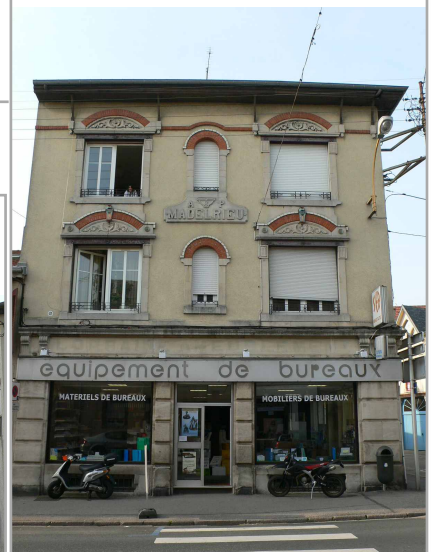
Ilot : 29 Parcelle : AC415 Adresse : 81 rue d'Alsace Date : 25/10/2013

Exemple intéressant d'immeuble mixte du début du XXe, ayant gardé ses dispositions d'origine qui sont à conserver. La façade devrait être remise en valeur par la dissimulation des réseaux techniques et par l'amélioration de la devanture commerciale actuelle qui pourrait réutiliser l'ancien bandeau d'enseigne (où on lit encore "Lorraine d'ameublement") pour indiquer la raison sociale ou le type de produit vendu. Poser l'enseigne-drapeau à la hauteur du bandeau d'enseigne.

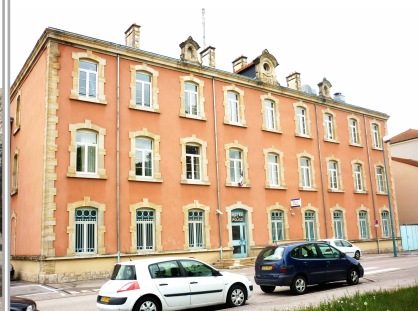
Ilot : 30 Parcelle : AC535 Adresse : 4 rue du colonel Clarenthal Date : 25/10/2013

Typologie : Patrimoine militaire **Façade :** Milieu XIXe

Matériaux façade : Enduit et PdT **Modénature :** Pierre de taille apparente

Couverture : Tuile mécanique rouge **Usage RDC :** Activité

Situation urbaine : Appartient à un ensemble de caserne

Ancien manège construit en 1853 transformé en médiathèque en 1995.
[Voir description dans le diagnostic p. 112-113](#)

Bâtiment de grand intérêt architectural

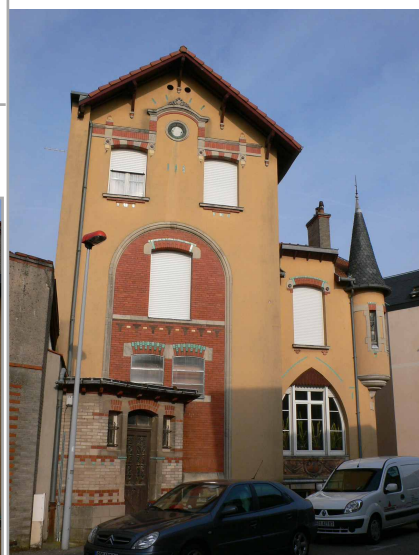
Ilot : 30 Parcelle : AC205 Adresse : 4 rue Le Brun Date : 07/11/2013

Maison bien conservée : les volets roulants en PVC pourraient être remplacés par un modèle en accord avec la façade.

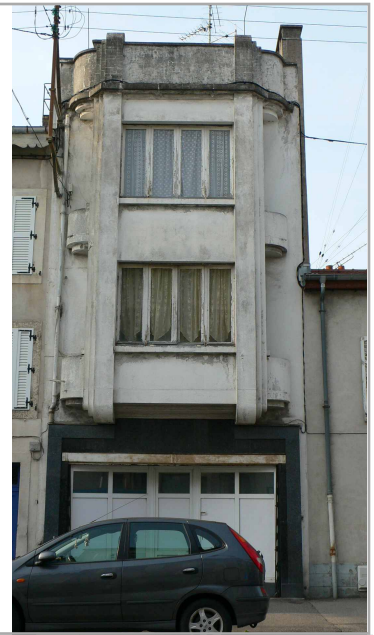
Ilot : 30 Parcelle : AC213 Adresse : 95 rue d'Alsace Date : 07/11/2013

Maison édifée dans les années 1930
Intérêt : modénature, bow-window maçonné avec larges baies vitrées dont les menuiseries sont d'origine
Discordant : enduit altéré, réseaux techniques apparents, porte de garage en rupture, rez-de-chaussée altéré par placage faux-marbre

Conservation de la modénature, des menuiseries, ravalement, amélioration de l'aspect du rez-de-chaussée (dépose placage et remplacement de la porte de garage).

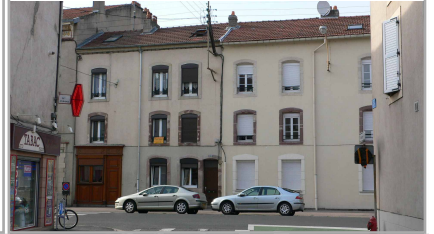
Ilot : 30 Parcelle : AC422 Adresse : 111 rue d'Alsace		Date : 07/11/2013
Typologie : Maison de ville XVIIIe 1re moitié		Façade : Classique XVIIIe
Matériaux façade : Enduit et PdT		Modénature : Pierre de taille apparente
Couverture : Tuile mécanique rouge		Usage RDC : Logement
Situation urbaine : Courante		
Eléments d'intérêt/discordants : Intérêt : linteaux segmentaires délardés, clef traitée en bossage, corniche moulurée, persiennes à lames orientables, encadrement de la porte d'entrée Discordant : enduit altéré, réseaux techniques apparents		Valeur architecturale : Bâtiment d'intérêt architectural
Eléments à modifier <input type="checkbox"/> Percements RdC <input type="checkbox"/> Volumétrie <input checked="" type="checkbox"/> Réseaux <input type="checkbox"/> Percements étages <input type="checkbox"/> Porte de garage <input type="checkbox"/> Autre <input checked="" type="checkbox"/> Matériaux façade <input type="checkbox"/> Devanture commerce <input type="checkbox"/> Matériau couverture <input type="checkbox"/> Enseigne

Préconisations Conservation des persiennes, des menuiseries bois à remettre en peinture, de l'encadrement de la porte d'entrée, ravalement, dissimulation des réseaux techniques.

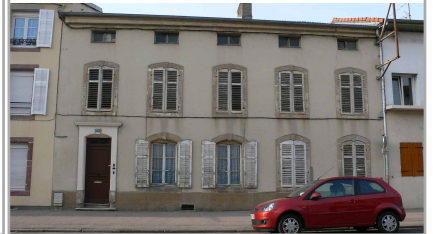
Ilot : 30 Parcelle : AC446 Adresse : 115 rue d'Alsace		Date : 07/11/2013
Typologie : Maison de ville XVIIIe 1re moitié		Façade : Classique XVIIIe
Matériaux façade : Enduit et PdT		Modénature : Pierre de taille apparente
Couverture : Tuile mécanique rouge		Usage RDC : Logement
Situation urbaine : Appartient à un alignement homogène		
Eléments d'intérêt/discordants : Intérêt : linteaux segmentaires délardés Discordant : enduit altéré, traitement du soubassement en faux-appareil, réseaux techniques apparents, lambrequin XIXe, fenêtres PVC		Valeur architecturale : Bâtiment d'intérêt architectural
Eléments à modifier <input checked="" type="checkbox"/> Percements RdC <input type="checkbox"/> Volumétrie <input checked="" type="checkbox"/> Réseaux <input checked="" type="checkbox"/> Percements étages <input type="checkbox"/> Porte de garage <input type="checkbox"/> Autre <input checked="" type="checkbox"/> Matériaux façade <input type="checkbox"/> Devanture commerce <input type="checkbox"/> Matériau couverture <input type="checkbox"/> Enseigne

Préconisations Ravalement, enduire le soubassement, restitution de fenêtres en accord avec la façade, dissimulation des réseaux techniques, peindre les ferrures des persiennes dans la même tonalité que les persiennes, peindre les descentes d'EP dans la même tonalité que la façade, possibilité de supprimer le lambrequin.

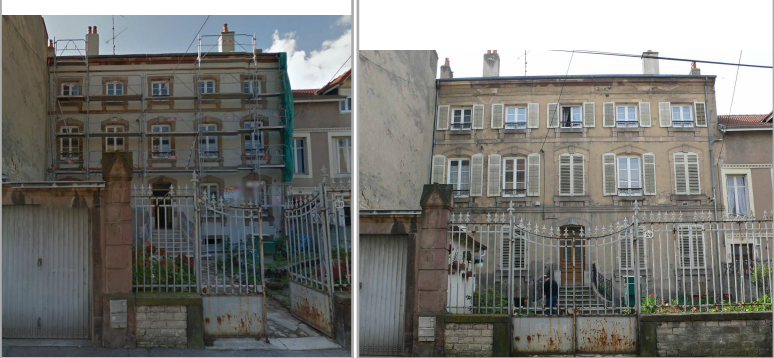
Ilot : 30 Parcelle : AC230 Adresse : 20 rue Erckmann		Date : 07/11/2013
Typologie : Maison fin XIXe		Façade : Néo-classique fin XIXe
Matériaux façade : Enduit et PdT		Modénature : Pierre de taille apparente
Couverture : Tuile mécanique rouge		Usage RDC : Logement
Situation urbaine : Entité maison + jardin + clôture		
Eléments d'intérêt/discordants : Intérêt : linteaux segmentaires délardés avec clef traitée en bossage (rdc et R +1), linteaux droits à R+2, garde-corps, traitement des appuis soutenus par petites consoles, corniche saillante moulurée, porte piétonne à cadre et panneaux avec partie supérieure et imposte vitrées protégées par grille fonte Discordant : fenêtres PVC, dépose des persiennes		Valeur architecturale :

Préconisations Maison récemment ravalée avec pose de fenêtres PVC et dépose des persiennes à lames orientables. Conservation de la modénature, et des éléments de second oeuvre d'origine (garde-corps, portes).

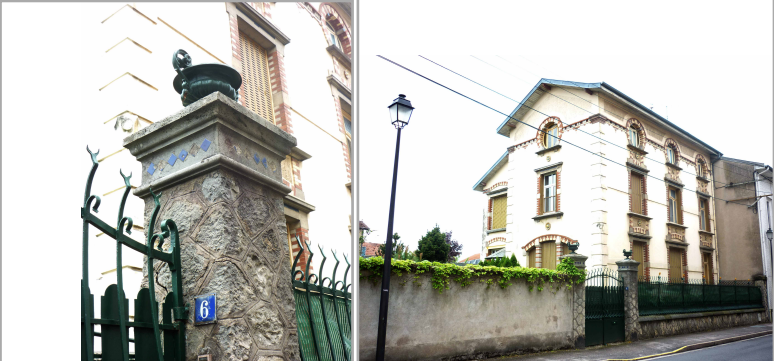
Ilot : 30 Parcelle : AC225 Adresse : 6 rue Erckmann		Date : 07/11/2013
Typologie : Maison début XXe		Façade : Début XXe
Matériaux façade : Enduit et PdT		Modénature : Brique et PdT
Couverture : Tuile mécanique rouge		Usage RDC : Logement
Situation urbaine : Entité maison + jardin + clôture		
Eléments d'intérêt/discordants : Intérêt : villa début XXe de style éclectique avec encadrements des baies alternant brique et pierre, allèges ornées d'une fleur en céramique, baies à arc outrepassé au dernier niveau, menuiseries art nouveau, mur bahut en opus incertum avec grille d'origine, portail et ses piles en opus incertum avec chapiteaux ornés de céramique et surmontés de vase		Valeur architecturale : Bâtiment de grand intérêt architectural

Préconisations Intéressante villa début XXe dont les éléments de second oeuvre et le mur de clôture encore en place sont à conserver.

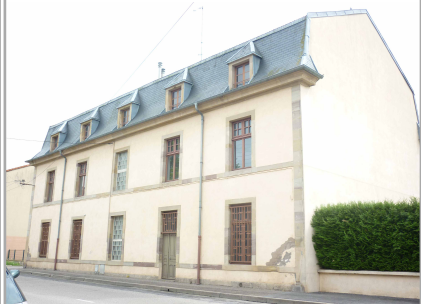
Ilot : 30 Parcelle : AC645 Adresse : 12 rue Villebois-Mareuil		Date : 07/11/2013
Typologie : Patrimoine militaire		Façade : Néo-classique fin XIXe
Matériaux façade : Enduit et PdT		Modénature : Pierre de taille apparente
Couverture : tuile mécanique+ardoise		Usage RDC : Inoccupé
Situation urbaine : Courante		
Eléments d'intérêt/discordants : Ancien corps de garde de l'ancienne caserne Clarenthal construit en 1860 (date portée façade sud) Intérêt : corniche saillante, chaînages d'angle Discordant : grilles de sécurité à rez-de-chaussée, enduit altéré, pavés de verre des baies de la travée centrale sur rue en rupture		Valeur architecturale : Bâtiment d'intérêt architectural

Préconisations Dépose des grilles de sécurité, ravalement, restitution de fenêtres en accord avec la façade, peindre la descente d'EP dans la même tonalité que la façade.

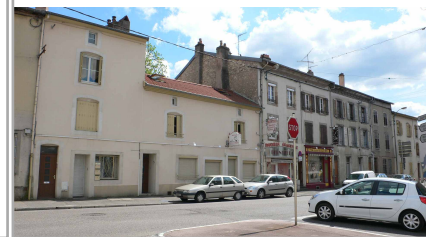
Ilot : 31 Parcelle : AC398 Adresse : 11 rue de Viller		Date : 07/11/2013
Typologie : Maison de ville XVIIIe 1re moitié		Façade : Classique XVIIIe
Matériaux façade : Enduit et PdT		Modénature : Pierre de taille apparente
Couverture : Tuile mécanique rouge		Usage RDC : Logement
Situation urbaine : Courante		
Eléments d'intérêt/discordants : Intérêt : linteaux segmentaires délardés, menuiseries bois de la travée de gauche Discordant : fenêtres de la travée de droite en rupture, rez-de-chaussée dénaturé par modification des baies et pose de volets brisés PVC, enduit ciment, réseaux techniques apparents, garde-corps hétérogènes		Valeur architecturale : Bâtiment d'intérêt architectural
Eléments à modifier <input checked="" type="checkbox"/> Percements RdC <input type="checkbox"/> Volumétrie <input checked="" type="checkbox"/> Réseaux <input checked="" type="checkbox"/> Percements étages <input type="checkbox"/> Porte de garage <input type="checkbox"/> Autre <input checked="" type="checkbox"/> Matériaux façade <input type="checkbox"/> Devanture commerce <input type="checkbox"/> Matériau couverture <input type="checkbox"/> Enseigne

Préconisations Conservation des menuiseries bois (gauche), restitution de fenêtres et de volets en accord avec la façade (travée de droite), dissimulation des réseaux techniques, ravalement, peindre la descente d'EP dans la même tonalité que la façade.

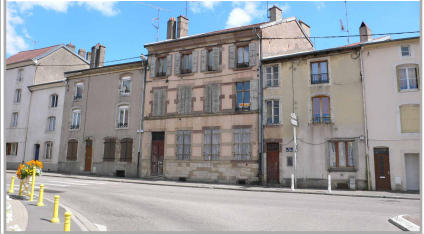
Ilot : 31 Parcelle : AC416 Adresse : 9 rue de Viller		Date : 07/11/2013
Typologie : Maison de ville XVIIIe 1re moitié		Façade : Classique fin XVIII début XIXe
Matériaux façade : Enduit et PdT		Modénature : Pierre de taille apparente
Couverture : Tuile mécanique rouge		Usage RDC : Logement
Situation urbaine : Courante		
Eléments d'intérêt/discordants : Intérêt : corniche saillante moulurée, bandeau mouluré entre rdc et R+1, persiennes à lames orientables, garde-corps XIXe, porte XIXe piétonne double à panneaux et cadres et imposte vitrée protégée par grille fonte Discordant : réseaux techniques apparents, enduit altéré, fenêtres 2 vantaux à carreau unique		Valeur architecturale : Bâtiment d'intérêt architectural
Eléments à modifier <input type="checkbox"/> Percements RdC <input type="checkbox"/> Volumétrie <input checked="" type="checkbox"/> Réseaux <input type="checkbox"/> Percements étages <input type="checkbox"/> Porte de garage <input type="checkbox"/> Autre <input checked="" type="checkbox"/> Matériaux façade <input type="checkbox"/> Devanture commerce <input type="checkbox"/> Matériau couverture <input type="checkbox"/> Enseigne

Préconisations Conservation des persiennes, des garde-corps et de la porte, ravalement, restitution de fenêtres en accord avec la façade, dissimulation des réseaux techniques, peindre la descente d'EP dans la même tonalité que la façade.

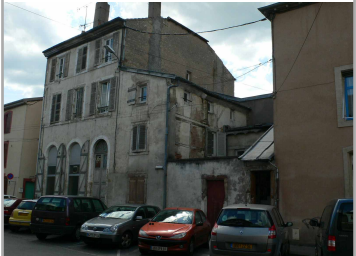
Ilot : 31 Parcelle : AC390 Adresse : 1 rue de Viller		Date : 07/11/2013
Typologie : Maison de ville XVIIIe 1re moitié		Façade : Classique XVIIIe
Matériaux façade : Enduit et PdT		Modénature : Pierre de taille apparente
Couverture : Tuile mécanique rouge		Usage RDC : Commerce
Situation urbaine : Courante		
Eléments d'intérêt/discordants : Parcelle à l'angle des rue de Viller et de l'Hôpital constituée de deux bâtiments <i>Intérêt rue de Viller :</i> linteaux segmentaires délardés, chambranles à crossette et clef de linteau traitée en bossage, niche d'angle, garde-corps XIXe <i>Intérêt rue de l'Hôpital :</i> maison mill. XIXe, baies en plein cintre à rez-de-chaussée, persiennes à lames orientables, garde-corps XIX, porte piétonne à panneaux et cadres avec imposte vitrée, corniche saillante moulurée Discordant : réseaux techniques apparents, enduit altéré rue de l'Hôpital, devanture commerciale en rupture rue de Viller, fenêtres 2 vantaux à carreau unique rue de Viller		Valeur architecturale : Bâtiment d'intérêt architectural

Préconisations Conservation des garde-corps, de la porte rue de l'Hôpital, des persiennes, de la niche d'angle avec sa statuette, ravalement rue de l'Hôpital, restitution de fenêtres en accord avec la façade rue de Viller, dissimulation des réseaux techniques, amélioration de l'aspect de la devanture commerciale en respectant matériaux et organisation de la façade.

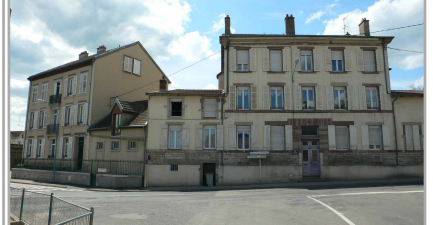
Ilot : 31 Parcelle : AI65 Adresse : 16 rue Girardet		Date : 07/11/2013
Typologie : Maison fin XIXe		Façade : Néo-classique fin XIXe
Matériaux façade : Enduit et PdT		Modénature : Pierre de taille apparente
Couverture : Tuile mécanique rouge		Usage RDC : Logement
Situation urbaine : Courante		
Eléments d'intérêt/discordants : Intérêt : corniche saillante moulurée, bandeau mouluré entre RDC et R+1, persiennes, garde-corps, porte piétonne double à panneaux et cadres avec partie supérieure et imposte vitrées protégées par grille Discordant : fenêtres et volets roulants PVC, enduit altéré, réseaux techniques apparents		Valeur architecturale : Bâtiment d'intérêt architectural
Eléments à modifier <input type="checkbox"/> Percements RdC <input type="checkbox"/> Volumétrie <input checked="" type="checkbox"/> Réseaux <input checked="" type="checkbox"/> Percements étages <input type="checkbox"/> Porte de garage <input type="checkbox"/> Autre <input checked="" type="checkbox"/> Matériaux façade <input type="checkbox"/> Devanture commerce <input type="checkbox"/> Matériau couverture <input type="checkbox"/> Enseigne

Préconisations Conservation des garde-corps, des persiennes et de la porte piétonne, ravalement, dissimulation des réseaux techniques, peindre la descente d'EP dans la même tonalité que la façade, restitution de fenêtres en accord avec la façade, dépose des volets roulants.

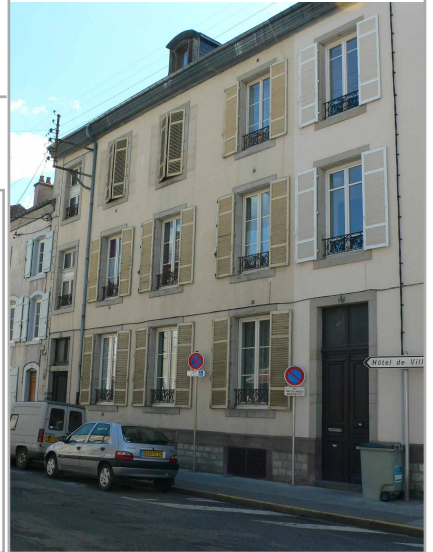
Ilot : 32 Parcelle : AC25 Adresse : 2 rue Gambetta		Date : 07/11/2013
Typologie : Maison de ville XVIIIe 1re moitié		Façade : Classique fin XVIII début XIXe
Matériaux façade : Enduit et PdT		Modénature : Pierre de taille apparente
Couverture : Ardoise		Usage RDC : Logement
Situation urbaine : Appartient à un alignement homogène		
Eléments d'intérêt/discordants : Intérêt : persiennes à lames orientables, garde-corps XIXe, porte piétonne à panneaux et cadres et imposte vitrée, chaînage d'angle, soupiraux de cave conservés Discordant : volets roulants PVC, réseaux techniques apparents		Valeur architecturale : Bâtiment d'intérêt architectural
Eléments à modifier <input checked="" type="checkbox"/> Percements RdC <input type="checkbox"/> Volumétrie <input type="checkbox"/> Réseaux <input checked="" type="checkbox"/> Percements étages <input type="checkbox"/> Porte de garage <input type="checkbox"/> Autre <input type="checkbox"/> Matériaux façade <input type="checkbox"/> Devanture commerce <input type="checkbox"/> Matériau couverture <input type="checkbox"/> Enseigne

Préconisations Conservation des garde-corps, des persiennes et de la porte piétonne, dissimulation des réseaux techniques, peindre la descente d'EP dans la même tonalité que la façade, dépose des volets roulants.

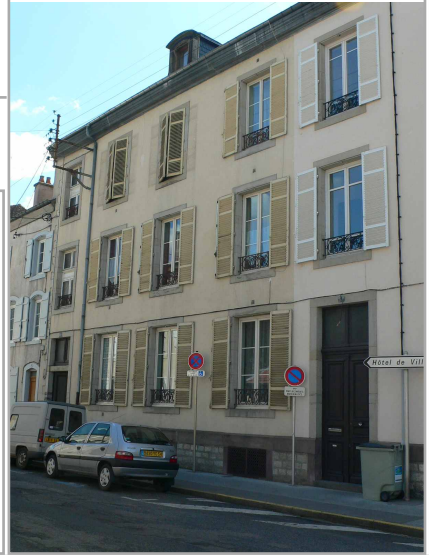
Ilot : 32 Parcelle : AC26 Adresse : 2bis rue Gambetta		Date : 07/11/2013
Typologie : Maison de ville XVIIIe 1re moitié		Façade : Classique fin XVIII début XIXe
Matériaux façade : Enduit et PdT	Modénature : Pierre de taille apparente	
Couverture : Tuile mécanique rouge	Usage RDC : Logement	
Situation urbaine : Appartient à un alignement homogène		
Eléments d'intérêt/discordants : Intérêt : persiennes à lames orientables, garde-corps XIXe, porte piétonne à panneaux et cadres et imposte vitrée, soupiraux de cave conservés Discordant : réseaux techniques apparents, enduit altéré		Valeur architecturale : Bâtiment d'intérêt architectural
Eléments à modifier <input type="checkbox"/> Percements RdC <input type="checkbox"/> Volumétrie <input checked="" type="checkbox"/> Réseaux <input type="checkbox"/> Percements étages <input type="checkbox"/> Porte de garage <input type="checkbox"/> Autre <input checked="" type="checkbox"/> Matériaux façade <input type="checkbox"/> Devanture commerce <input type="checkbox"/> Matériau couverture <input type="checkbox"/> Enseigne

Préconisations Conservation des garde-corps, des persiennes et de la porte piétonne, ravalement, dissimulation des réseaux techniques

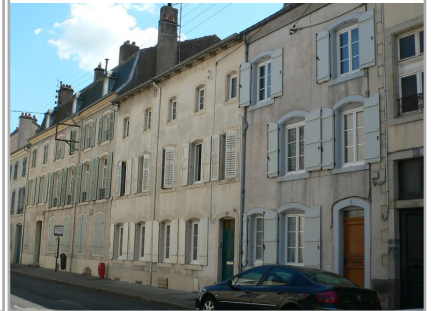
Ilot : 32 Parcelle : AC27 Adresse : 4 rue Gambetta		Date : 07/11/2013
Typologie : Maison de ville XVIIIe 1re moitié		Façade : Classique XVIIIe
Matériaux façade : Enduit et PdT	Modénature : Pierre de taille apparente	
Couverture : Tuile mécanique rouge	Usage RDC : Logement	
Situation urbaine : Courante		
Eléments d'intérêt/discordants : Intérêt : linteaux segmentaires délardés Discordant : enduit ciment, réseaux techniques apparents, volets pleins Z, coffrage des abouts de chevrons en sous-toiture		Valeur architecturale : Bâtiment d'intérêt architectural
Eléments à modifier <input type="checkbox"/> Percements RdC <input type="checkbox"/> Volumétrie <input checked="" type="checkbox"/> Réseaux <input checked="" type="checkbox"/> Percements étages <input type="checkbox"/> Porte de garage <input type="checkbox"/> Autre <input checked="" type="checkbox"/> Matériaux façade <input type="checkbox"/> Devanture commerce <input type="checkbox"/> Matériau couverture <input type="checkbox"/> Enseigne

Préconisations Ravalement, dissimulation des réseaux techniques, suppression du coffrage des abouts de chevrons en sous-toiture, restitution de volets en accord avec la façade

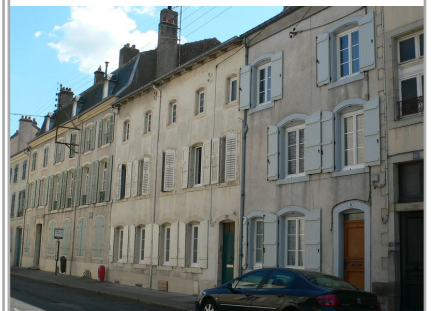
Ilot : 32 Parcelle : AC28 Adresse : 6 rue Gambetta		Date : 07/11/2013
Typologie : Maison de ville XVIIIe 1re moitié		Façade : Classique XVIIIe
Matériaux façade : Enduit et PdT	Modénature : Pierre de taille apparente	
Couverture : Tuile mécanique rouge	Usage RDC : Logement	
Situation urbaine : Appartient à un alignement homogène		
Eléments d'intérêt/discordants : Intérêt : linteaux segmentaires délardés, persiennes à lames orientables, porte piétonne XVIII à imposte vitrée Discordant : enduit altéré, réseaux techniques apparents.		Valeur architecturale : Bâtiment d'intérêt architectural
Eléments à modifier <input type="checkbox"/> Percements RdC <input type="checkbox"/> Volumétrie <input checked="" type="checkbox"/> Réseaux <input type="checkbox"/> Percements étages <input type="checkbox"/> Porte de garage <input type="checkbox"/> Autre <input checked="" type="checkbox"/> Matériaux façade <input type="checkbox"/> Devanture commerce <input type="checkbox"/> Matériau couverture <input type="checkbox"/> Enseigne

Préconisations Conservation de la porte piétonne et des persiennes, ravalement, dissimulation des réseaux techniques.

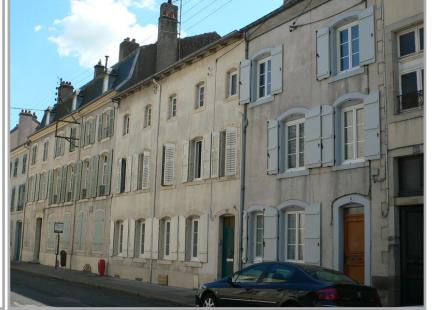
Ilot : 32 Parcelle : AC29 Adresse : 8 rue Gambetta		Date : 07/11/2013
Typologie : Maison de ville XVIIIe 1re moitié		Façade : Classique XVIIIe
Matériaux façade : Enduit et PdT		Modénature : Pierre de taille apparente
Couverture : tuile mécanique+ardoise		Usage RDC : Logement
Situation urbaine : Courante		
Eléments d'intérêt/discordants : Maison XVIIIe modifiée dans le courant du XIXe (ajout d'un comble à la Mansart) Intérêt : linteaux segmentaires délardés, porte piétonne XVIII à imposte vitrée, encadrement de porte, persiennes à lames orientables, corniche moulurée Discordant : enduit altéré, réseaux techniques apparents		Valeur architecturale : Bâtiment d'intérêt architectural
Eléments à modifier <input type="checkbox"/> Percements RdC <input type="checkbox"/> Volumétrie <input checked="" type="checkbox"/> Réseaux <input type="checkbox"/> Percements étages <input type="checkbox"/> Porte de garage <input type="checkbox"/> Autre <input checked="" type="checkbox"/> Matériaux façade <input type="checkbox"/> Devanture commerce <input type="checkbox"/> Matériau couverture <input type="checkbox"/> Enseigne

Préconisations Conservation de la porte piétonne et de son encadrement, des persiennes, ravalement et dissimulation des réseaux techniques.

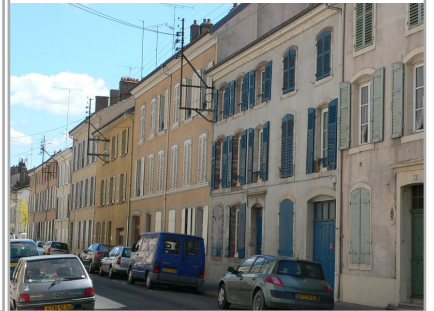
Ilot : 32 Parcelle : AC49 Adresse : 10 rue Gambetta		Date : 07/11/2013
Typologie : Maison de ville XVIIIe 1re moitié		Façade : Classique XVIIIe
Matériaux façade : Enduit et PdT		Modénature : Pierre de taille apparente
Couverture : Tuile mécanique rouge		Usage RDC : Garage + logement
Situation urbaine : Courante		
Eléments d'intérêt/discordants : <i>"Maison 1ère moitié 18e siècle (daté par source) vendue en 1747 (archives privées) par le sieur Nicolas Perrin"</i> (Notice Mérimée) Intérêt : linteaux segmentaires délardés, porte piétonne XVIII à imposte vitrée, encadrement de porte, persiennes à lames orientables, corniche moulurée, garde-corps XIX Discordant : enduit altéré, réseaux techniques apparents		Valeur architecturale : Bâtiment d'intérêt architectural
Eléments à modifier <input type="checkbox"/> Percements RdC <input type="checkbox"/> Volumétrie <input checked="" type="checkbox"/> Réseaux <input type="checkbox"/> Percements étages <input type="checkbox"/> Porte de garage <input type="checkbox"/> Autre <input checked="" type="checkbox"/> Matériaux façade <input type="checkbox"/> Devanture commerce <input type="checkbox"/> Matériau couverture <input type="checkbox"/> Enseigne

Préconisations Conservation de la porte piétonne et de son encadrement, des persiennes et des garde-corps, ravalement et dissimulation des réseaux techniques.

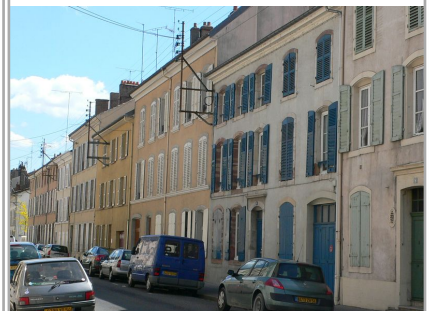
Ilot : 32 Parcelle : AC48 Adresse : 12 rue Gambetta		Date : 07/11/2013
Typologie : Maison de ville XVIIIe 1re moitié		Façade : Classique XVIIIe
Matériaux façade : Enduit et PdT		Modénature : Pierre de taille apparente
Couverture : Tuile mécanique rouge		Usage RDC : Logement
Situation urbaine : Courante		
Eléments d'intérêt/discordants : Intérêt : linteaux segmentaires délardés, persiennes à lames orientables, corniche moulurée, appuis de baie moulurés Discordant : réseaux techniques apparents, enduit altéré, portes en rupture, fenêtres PVC à rez-de-chaussée		Valeur architecturale : Bâtiment d'intérêt architectural
Eléments à modifier <input type="checkbox"/> Percements RdC <input type="checkbox"/> Volumétrie <input checked="" type="checkbox"/> Réseaux <input checked="" type="checkbox"/> Percements étages <input type="checkbox"/> Porte de garage <input type="checkbox"/> Autre <input checked="" type="checkbox"/> Matériaux façade <input type="checkbox"/> Devanture commerce <input type="checkbox"/> Matériau couverture <input type="checkbox"/> Enseigne

Préconisations Conservation des persiennes, ravalement, dissimulation des réseaux techniques, restitution de portes et de fenêtres en accord avec la façade.

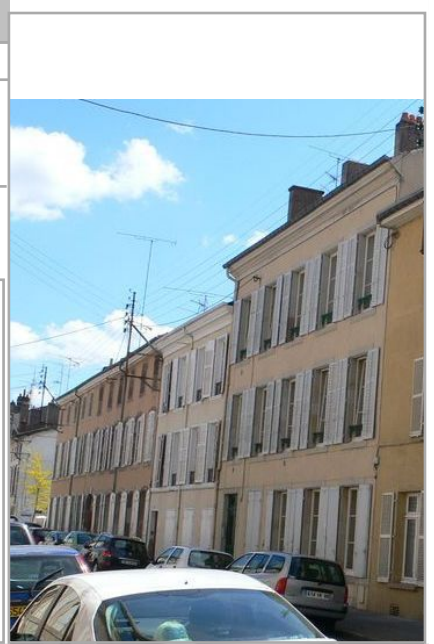
Ilot : 32 Parcelle : AC46 Adresse : 16 rue Gambetta		Date : 07/11/2013
Typologie : Maison de ville XVIIIe 1re moitié		Façade : Classique fin XVIII début XIXe
Matériaux façade : Enduit et PdT		Modénature : Pierre de taille apparente
Couverture : Tuile mécanique rouge		Usage RDC : Logement
Situation urbaine : Courante		
Eléments d'intérêt/discordants : Intérêt: persiennes à lames orientables, garde-corps XIX, porte piétonne double XIX à panneaux et cadres avec partie supérieure et imposte vitrées protégées par grille, corniche saillante moulurée Discordant: enduit altéré, réseaux techniques apparents		Valeur architecturale : Bâtiment d'intérêt architectural
Eléments à modifier <input type="checkbox"/> Percements RdC <input type="checkbox"/> Volumétrie <input checked="" type="checkbox"/> Réseaux <input type="checkbox"/> Percements étages <input type="checkbox"/> Porte de garage <input type="checkbox"/> Autre <input checked="" type="checkbox"/> Matériaux façade <input type="checkbox"/> Devanture commerce <input type="checkbox"/> Matériau couverture <input type="checkbox"/> Enseigne

Préconisations Conservation des persiennes, des garde-corps, de la porte, ravalement, dissimulation des réseaux techniques.

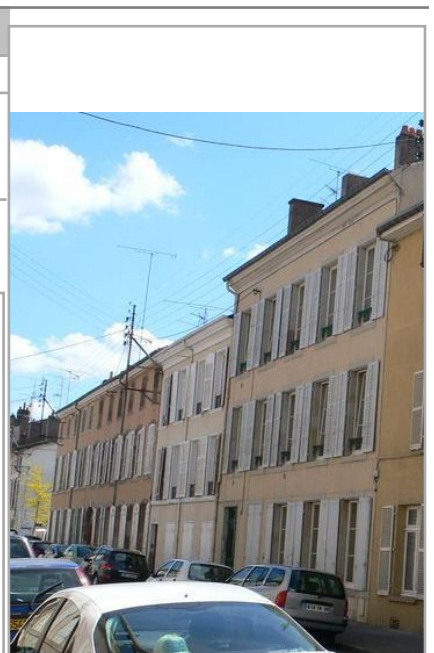
Ilot : 32 Parcelle : AC45 Adresse : 18 rue Gambetta		Date : 07/11/2013
Typologie : Maison de ville XVIIIe 1re moitié		Façade : Classique fin XVIII début XIXe
Matériaux façade : Enduit et PdT		Modénature : Pierre de taille apparente
Couverture : Tuile mécanique rouge		Usage RDC : Logement
Situation urbaine : Courante		
Eléments d'intérêt/discordants : Intérêt: corniche saillante, bandeau mouluré entre rdc et R+1, appuis de baie moulurés, garde-corps XIX Discordant: enduit altéré, réseaux techniques apparents		Valeur architecturale : Bâtiment d'intérêt architectural
Eléments à modifier <input type="checkbox"/> Percements RdC <input type="checkbox"/> Volumétrie <input checked="" type="checkbox"/> Réseaux <input type="checkbox"/> Percements étages <input type="checkbox"/> Porte de garage <input type="checkbox"/> Autre <input checked="" type="checkbox"/> Matériaux façade <input type="checkbox"/> Devanture commerce <input type="checkbox"/> Matériau couverture <input type="checkbox"/> Enseigne

Préconisations Conservation des persiennes et des garde-corps, ravalement, dissimulation des réseaux techniques.

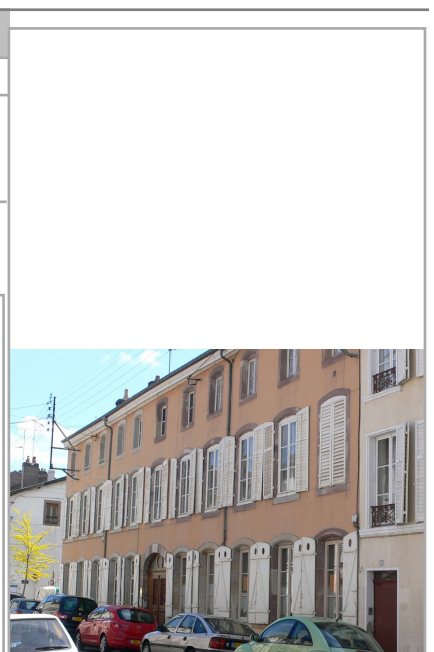
Ilot : 32 Parcelle : AC44 Adresse : 20 rue Gambetta		Date : 07/11/2013
Typologie : Hôtel particulier XVIIIe		Façade : Classique XVIIIe
Matériaux façade : Enduit et PdT		Modénature : Pierre de taille apparente
Couverture : Tuile mécanique rouge		Usage RDC : Logement
Situation urbaine : Courante		
Eléments d'intérêt/discordants : Intérêt : linteaux segmentaires délardés, persiennes à lames orientables, encadrement en arc en plein cintre de la porte piétonne double datant de la fin XIXe-début XXe, corniche saillante moulurée Discordant : réseaux techniques apparents,		Valeur architecturale : Bâtiment d'intérêt architectural
Eléments à modifier <input type="checkbox"/> Percements RdC <input type="checkbox"/> Volumétrie <input checked="" type="checkbox"/> Réseaux <input type="checkbox"/> Percements étages <input type="checkbox"/> Porte de garage <input type="checkbox"/> Autre <input type="checkbox"/> Matériaux façade <input type="checkbox"/> Devanture commerce <input type="checkbox"/> Matériau couverture <input type="checkbox"/> Enseigne

Préconisations Conservation des persiennes, de l'encadrement de la porte, dissimulation des réseaux et peindre les descentes d'EP dans la même tonalité que la façade.

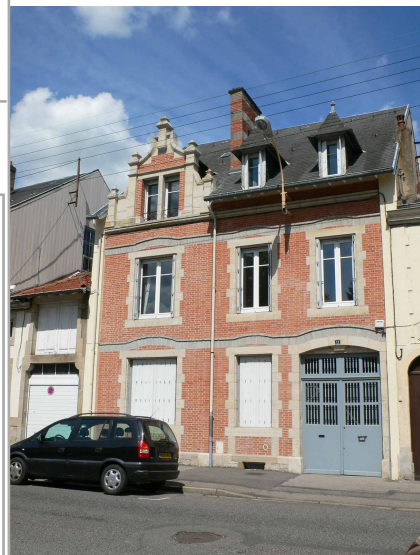
Ilot : 32 Parcelle : AC39 Adresse : 11 rue de Sarrebourg Date : 07/11/2013

Intérêt : Villa de style éclectique (néo-gothique et néo-Louis XIII), piédroits harpés, lucarne-pignon de la travée de gauche, soupiraux de cave, souche de cheminée
Discordant : volets brisés PVC

Maison début XXe représentative des villas de style éclectique édifiées au début du XXe. Les volets pourraient être remplacés par un autre modèle en accord avec la façade.

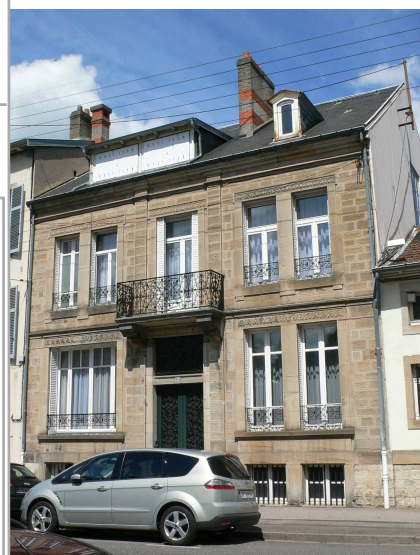
Ilot : 32 Parcelle : AC38 Adresse : 9 rue de Sarrebourg Date : 07/11/2013

Intérêt : linteaux ornée de frise à volutes, pilastres mettant en valeur la travée axiale, ferronnerie du balcon à R+1, garde-corps, porte piétonne double à panneaux et cadres avec partie supérieure et imposte vitrées protégées par grille, corniche saillante moulurée
Discordant : volume de toiture dénaturée par pose de chiens-assis 2e moitié XXe

Maison fin XIXe d'inspiration néo-classique ayant conservé ses éléments de second oeuvre.

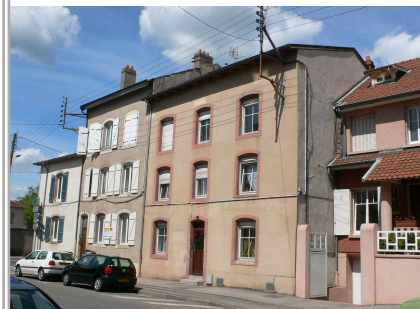
Ilot : 32 Parcelle : AC34 Adresse : 3 rue de Sarrebourg Date : 07/11/2013

Intérêt : linteaux segmentaires délardés
Discordant : enduit ciment, réseaux techniques apparents, fenêtres et volets roulants PVC en rupture

Ravalement, dissimulation des réseaux techniques, restitution de fenêtres et de volets en accord avec la façade, peindre la descente d'EP dans la même tonalité que la façade.

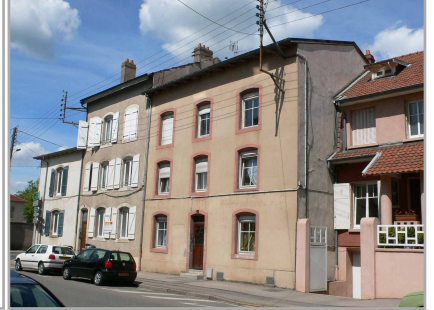
Ilot : 32 Parcelle : AC33 Adresse : 1 rue de Sarrebourg		Date : 07/11/2013
Typologie : Maison de ville XVIIIe 1re moitié		Façade : Classique XVIIIe
Matériaux façade : Enduit et PdT		Modénature : Pierre de taille apparente
Couverture : Tuile mécanique rouge		Usage RDC : Logement
Situation urbaine : Courante		
Eléments d'intérêt/discordants : Intérêt: linteaux segmentaires délardés Discordant : enduit ciment, réseaux techniques apparents, fenêtres PVC et volets pleins Z		Valeur architecturale : Bâtiment d'intérêt architectural
Eléments à modifier <input type="checkbox"/> Percements RdC <input type="checkbox"/> Volumétrie <input checked="" type="checkbox"/> Réseaux <input checked="" type="checkbox"/> Percements étages <input type="checkbox"/> Porte de garage <input type="checkbox"/> Autre <input checked="" type="checkbox"/> Matériaux façade <input type="checkbox"/> Devanture commerce <input type="checkbox"/> Matériau couverture <input type="checkbox"/> Enseigne

Préconisations Ravalement, dissimulation des réseaux techniques, restitution de volets et de fenêtres en accord avec la façade.

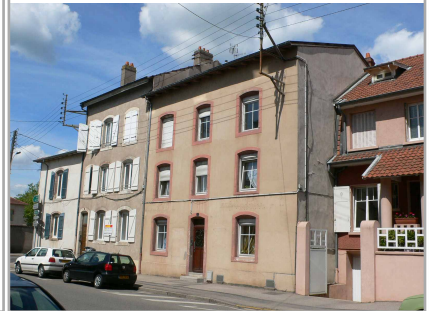
Ilot : 32 Parcelle : AC32 Adresse : 13 rue Girardet		Date : 07/11/2013
Typologie : Maison de ville XVIIIe 1re moitié		Façade : Classique XVIIIe
Matériaux façade : Enduit et PdT		Modénature : Pierre de taille apparente
Couverture : Tuile mécanique rouge		Usage RDC : Logement
Situation urbaine : Courante		
Eléments d'intérêt/discordants : Intérêt: linteaux segmentaires délardés, persiennes à lames orientables Discordant : enduit altéré, réseaux techniques apparents, fenêtres PVC		Valeur architecturale : Bâtiment d'intérêt architectural
Eléments à modifier <input type="checkbox"/> Percements RdC <input type="checkbox"/> Volumétrie <input checked="" type="checkbox"/> Réseaux <input checked="" type="checkbox"/> Percements étages <input type="checkbox"/> Porte de garage <input type="checkbox"/> Autre <input checked="" type="checkbox"/> Matériaux façade <input type="checkbox"/> Devanture commerce <input type="checkbox"/> Matériau couverture <input type="checkbox"/> Enseigne

Préconisations Conservation des persiennes, ravalement, dissimulation des réseaux techniques, restitution de fenêtres en accord avec la façade.

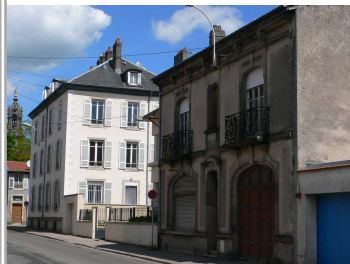
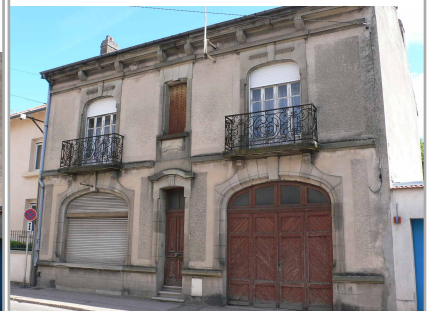
Ilot : 32 Parcelle : AC31 Adresse : 11 rue Girardet		Date : 07/11/2013
Typologie : Maison début XXe		Façade : Art nouveau (début XXe)
Matériaux façade : Enduit et PdT		Modénature : Pierre de taille apparente
Couverture : Tuile mécanique rouge		Usage RDC : Garage + logement
Situation urbaine : Courante		
Eléments d'intérêt/discordants : Intérêt : encadrement de baies, corniche moulurée soutenue par consoles sculptées, ferronnerie néo-XVIII, porte piétonne et porte de garage, menuiseries bois à R+1, stores bois à rez-de-chaussée Discordant: volets roulants PVC à R+1, enduit tyrolien au ciment altéré		Valeur architecturale : Bâtiment de grand intérêt architectural
Eléments à modifier <input type="checkbox"/> Percements RdC <input type="checkbox"/> Volumétrie <input type="checkbox"/> Réseaux <input checked="" type="checkbox"/> Percements étages <input type="checkbox"/> Porte de garage <input type="checkbox"/> Autre <input checked="" type="checkbox"/> Matériaux façade <input type="checkbox"/> Devanture commerce <input type="checkbox"/> Matériau couverture <input type="checkbox"/> Enseigne

Préconisations Exemple intéressant de maison Art nouveau qui a conservé de nombreux éléments de second oeuvre qui mériteraient d'être remis en valeur. Les volets roulants pourraient être remplacés par un modèle en cohérence avec avec la typologie.

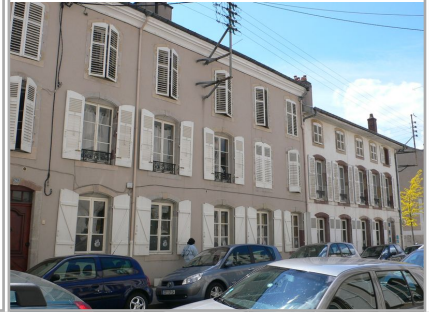
Ilot : 33 Parcelle : AC494 Adresse : 24 rue Gambetta		Date : 07/11/2013
Typologie : Maison de ville XVIIIe 1re moitié		Façade : Classique XVIIIe
Matériaux façade : Enduit et PdT		Modénature : Pierre de taille apparente
Couverture : Tuile mécanique rouge		Usage RDC : Logement
Situation urbaine : Courante		
Eléments d'intérêt/discordants : Intérêt : linteaux segmentaires délardés, chambranles à crossettes, persiennes à lames orientables, garde-corps XIX, Discordant: enduit altéré, réseaux techniques apparents, coffrage des abouts de chevrons en sous-toiture, façade moins cohérente sur la rue Gaillardot : baies modifiées, volets pleins Z, hétérogénéité des garde-corps, raccord sur descente EP		Valeur architecturale : Bâtiment d'intérêt architectural
Eléments à modifier <input type="checkbox"/> Percements RdC <input type="checkbox"/> Volumétrie <input checked="" type="checkbox"/> Réseaux <input type="checkbox"/> Percements étages <input type="checkbox"/> Porte de garage <input type="checkbox"/> Autre <input checked="" type="checkbox"/> Matériaux façade <input type="checkbox"/> Devanture commerce <input type="checkbox"/> Matériau couverture <input type="checkbox"/> Enseigne

Préconisations Conservation des persiennes et des garde-corps sur la rue Gambetta, ravalement, dissimulation des réseaux techniques, restitution de volets en accord avec la façade (rue Gaillardot), suppression du coffrage des abouts de chevrons en sous-toiture, peindre la descente d'EP dans la même tonalité que la façade.

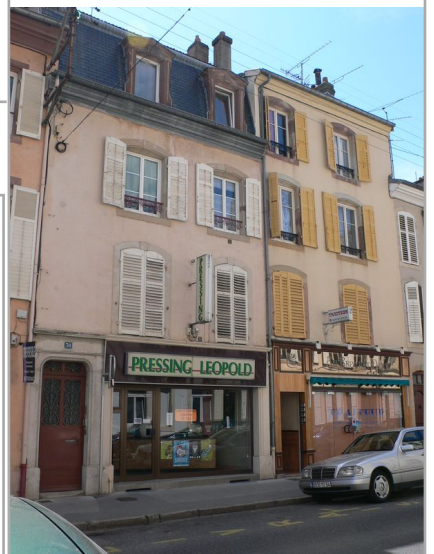
Ilot : 33 Parcelle : AC96 Adresse : 28 rue Gambetta		Date : 07/11/2013
Typologie : Maison de ville XVIIIe 1re moitié		Façade : Classique XVIIIe
Matériaux façade : Enduit et PdT		Modénature : Pierre de taille apparente
Couverture : Tuile mécanique rouge		Usage RDC : Commerce
Situation urbaine : Courante		
Eléments d'intérêt/discordants : Intérêt : linteaux segmentaires délardés, persiennes à lames orientables, garde-corps XIX Discordant : réseaux techniques apparents, enseigne-drapeau trop haute, lettrage enseigne trop présent		Valeur architecturale : Bâtiment d'intérêt architectural
Eléments à modifier <input type="checkbox"/> Percements RdC <input type="checkbox"/> Volumétrie <input checked="" type="checkbox"/> Réseaux <input type="checkbox"/> Percements étages <input type="checkbox"/> Porte de garage <input type="checkbox"/> Autre <input type="checkbox"/> Matériaux façade <input type="checkbox"/> Devanture commerce <input type="checkbox"/> Matériau couverture <input checked="" type="checkbox"/> Enseigne

Préconisations Conservation des persiennes et des garde-corps, placer l'enseigne-drapeau à la hauteur du bandeau, peindre la descente d'EP dans la même tonalité que la façade

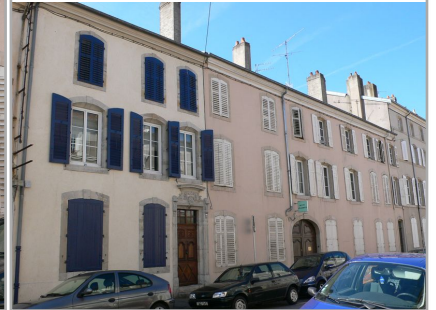
Intérêt : linteaux segmentaires délardés, clef d'arc traitée en bossage, corniche saillante moulurée, persiennes à lames orientables, porte piétonne néo-XVIIIe et son encadrement
Discordant : réseaux techniques apparents

Valeur architecturale :
Bâtiment d'intérêt architectural

Conservation de la porte et des persiennes, dissimulation des réseaux techniques, peindre la descente d'EP dans la même tonalité que la façade.

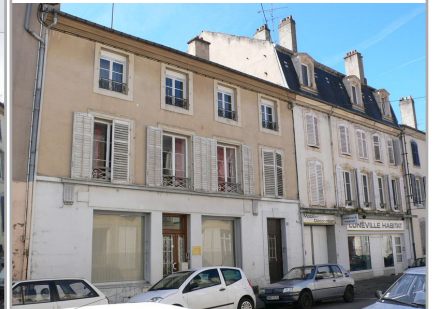
Maison XVIIIe remaniée dans le courant du XIX par l'ajout d'un comble à la Mansart
Intérêt : linteaux segmentaires délardés, clef d'arc traitée en bossage, persiennes à lames orientables, garde-corps XIX
Discordant : fenêtres PVC

Valeur architecturale :
Bâtiment d'intérêt architectural

Maison récemment ravalée. Les fenêtres PVC sont à remplacer par des fenêtres en accord avec la façade

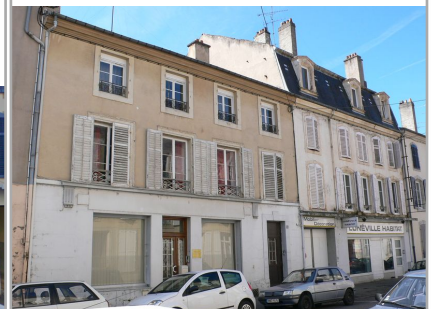
Intérêt : encadrement mouluré des baies, garde-corps XIX, corniche saillante
Discordant : enduit altéré, réseaux techniques apparents, fenêtres PVC, persiennes déposées et remplacées par volets roulants PVC, rez-de-chaussée dénaturé par modification des baies de l'ancienne devanture, teinte différente entre rez-de-chaussée et niveaux supérieurs

Valeur architecturale :
Bâtiment d'intérêt architectural

Conservation des persiennes (peindre les ferrures de la même teinte que les persiennes) et des garde-corps, ravalement, restitution de fenêtres en accord avec la façade, dissimulation des réseaux techniques, uniformisation des teintes d'enduit.

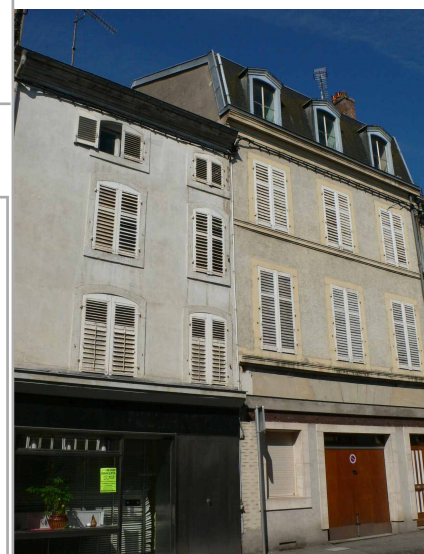
Intérêt : persiennes à lames orientables, bandeaux d'étage moulurés,
Discordant: enduit altéré, réseaux techniques apparents, rez-de-chaussée dénaturé par transformation en garage, volets roulants PVC de la baie de gauche et porte piétonne XXe en rupture

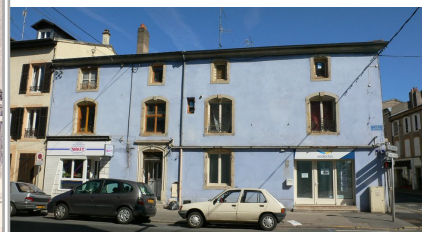
Intérêt : linteaux segmentaires délardés, clef d'arc traitée en bossage, encadrement de la porte piétonne rue d'Alsace - *Discordant* : teinte d'enduit, réseaux techniques apparents, hétérogénéité des fenêtres (PVC, à deux vantaux et carreau unique, teinte bois, etc.), rez-de-chaussée rue des Bosquets dénaturé par modification des baies suite à suppression des devantures XIXe et par modification de l'allège d'une baie avec enduit ciment, rue d'Alsace : par devanture commerciale en rupture occupant la travée de gauche.

Conservation de l'encadrement de porte rue d'Alsace, lors d'un ravalement, préconiser une teinte d'enduit neutre, s'inscrivant dans les tonalités de l'alignement homogène, dissimulation des réseaux, restitution de fenêtres en accord avec la façade, retraitement du rez-de-chaussée rue des Bosquets (purgé enduit ciment) et amélioration de l'aspect de la devanture commerciale rue d'Alsace en respectant matériaux et composition de la façade.

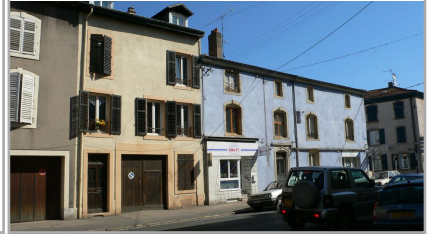
Ilot : 34 Parcelle : AC123 Adresse : 61 rue d'Alsace		Date : 08/11/2013
Typologie : Maison de ville XVIIIe 1re moitié		Façade : Classique fin XVIII début XIXe
Matériaux façade : Enduit et PdT	Modénature : Pierre de taille apparente	
Couverture : Tuile mécanique rouge	Usage RDC : Garage + logement	
Situation urbaine : Appartient à un alignement homogène		
Eléments d'intérêt/discordants : Intérêt : persiennes à lames orientables, porte piétonne XIX à panneaux et cadres avec partie supérieure et imposte vitrées protégées par grille, garde-corps XIXe Discordant: réseaux techniques apparents, fenêtres PVC, rez-de-chaussée partiellement transformé en garage.		Valeur architecturale : Bâtiment d'intérêt architectural
Eléments à modifier <input type="checkbox"/> Percements RdC <input type="checkbox"/> Volumétrie <input checked="" type="checkbox"/> Réseaux <input checked="" type="checkbox"/> Percements étages <input checked="" type="checkbox"/> Porte de garage <input type="checkbox"/> Autre <input type="checkbox"/> Matériaux façade <input type="checkbox"/> Devanture commerce <input type="checkbox"/> Matériau couverture <input type="checkbox"/> Enseigne

Préconisations Conservation de la porte piétonne, des persiennes et des garde-corps, dissimulation des réseaux, restitution de fenêtres en accord avec la façade, remplacement de la porte de garage par un modèle simple, à planches larges ou à cadre.

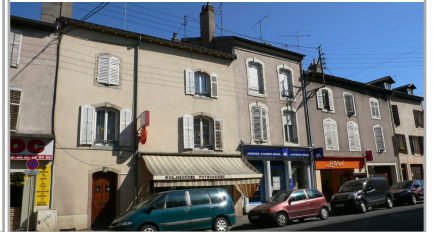
Ilot : 34 Parcelle : AC122 Adresse : 59 rue d'Alsace		Date : 08/11/2013
Typologie : Maison de ville XVIIIe 1re moitié		Façade : Classique XVIIIe
Matériaux façade : Enduit et PdT	Modénature : Pierre de taille apparente	
Couverture : Tuile mécanique rouge	Usage RDC : Garage + commerce	
Situation urbaine : Appartient à un alignement homogène		
Eléments d'intérêt/discordants : Intérêt : linteaux segmentaires délardés, clef d'arc traitée en bossage, persiennes à lames orientables, garde-corps XIX Discordant: enduit ciment, réseaux techniques apparents, fenêtres PVC, rez-de-chaussée dénaturé par transformation partielle en garage (droite) et par devanture commerciale (gauche) en rupture (teinte, matériaux)		Valeur architecturale : Bâtiment d'intérêt architectural
Eléments à modifier <input type="checkbox"/> Percements RdC <input type="checkbox"/> Volumétrie <input checked="" type="checkbox"/> Réseaux <input checked="" type="checkbox"/> Percements étages <input checked="" type="checkbox"/> Porte de garage <input type="checkbox"/> Autre <input checked="" type="checkbox"/> Matériaux façade <input checked="" type="checkbox"/> Devanture commerce <input type="checkbox"/> Matériau couverture <input type="checkbox"/> Enseigne

Préconisations Conservation des persiennes et des garde-corps, ravalement, dissimulation des réseaux, restitution de fenêtres en accord avec la façade, retraitement du rez-de-chaussée : remplacement de la porte de garage par un modèle simple, à planches larges ou à cadre et amélioration de l'aspect de la devanture commerciale, peindre la descente d'EP dans la même tonalité que la façade.

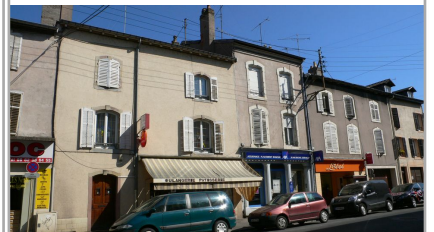
Ilot : 34 Parcelle : AC121 Adresse : 57 rue d'Alsace		Date : 08/11/2013
Typologie : Maison de ville XVIIIe 1re moitié		Façade : Classique XVIIIe
Matériaux façade : Enduit et PdT	Modénature : Pierre de taille apparente	
Couverture : Tuile mécanique rouge	Usage RDC : Commerce	
Situation urbaine : Courante		
Eléments d'intérêt/discordants : Intérêt : linteaux segmentaires délardés, clef d'arc traitée en bossage, chambranles à crossettes, garde-corps XIX, devanture néo-classique, porte piétonne double à panneaux et cadres avec partie supérieure et imposte vitrées protégées par grille Discordant : fenêtres et volets roulants PVC, enduit ciment, réseaux techniques apparents		Valeur architecturale : Bâtiment d'intérêt architectural
Eléments à modifier <input type="checkbox"/> Percements RdC <input type="checkbox"/> Volumétrie <input type="checkbox"/> Réseaux <input type="checkbox"/> Percements étages <input type="checkbox"/> Porte de garage <input type="checkbox"/> Autre <input type="checkbox"/> Matériaux façade <input type="checkbox"/> Devanture commerce <input type="checkbox"/> Matériau couverture <input type="checkbox"/> Enseigne

Préconisations Conservation de l'ancienne devanture et de la porte piétonne, ravalement, dissimulation des réseaux, restitution de fenêtres et de volets en accord avec la façade, peindre la descente d'EP dans la même tonalité que la façade.

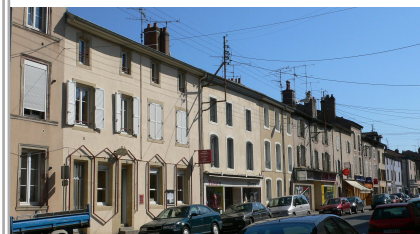
Intérêt : linteaux segmentaires, clef d'arc traitée en bossage, persiennes à lames orientables
Discordant: enduit ciment, fenêtres et volets roulants PVC, réseaux techniques apparents, devantures commerciales en rupture nuisant à la perception et l'équilibre de la façade.

Conservation des garde-corps, restitution de fenêtres en accord avec la façade, dissimulation des réseaux, peindre la descente d'EP dans la même tonalité que la façade.
