Ilot : 28 Parcelle : AC483 Adresse : 1 place Léopold Date : 17/10/2013

Lunéville - Les Halles et le Collège municipal

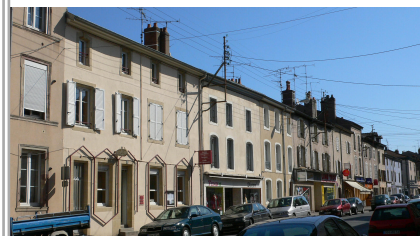
Intérêt : linteaux segmentaires délardés
Discordant: réseaux techniques apparents, fenêtres PVC, persiennes métalliques XXe, devantures commerciales en rupture nuisant à la perception et l'équilibre de la façade.

Dissimulation des réseaux, restitution de fenêtres et de volets en accord avec la façade, retraitement des devantures commerciales en respectant matériaux et composition de la façade.

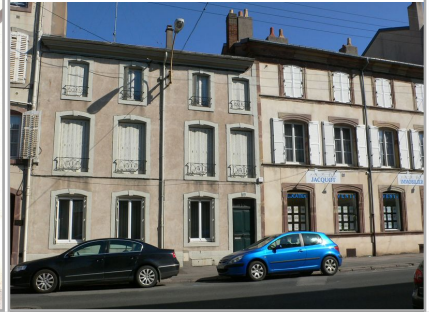
Ilot : 34 Parcelle : AC114 Adresse : 43 rue d'Alsace		Date : 08/11/2013
Typologie : Maison de ville XVIIIe 1re moitié		Façade : Classique XVIIIe
Matériaux façade : Enduit et PdT		Modénature : Pierre de taille apparente
Couverture : Tuile mécanique rouge		Usage RDC : Commerce
Situation urbaine : Courante		
Eléments d'intérêt/discordants : Intérêt : linteaux segmentaires délardés, bandeaux d'étage moulurés, corniche saillante moulurée, porte piétonne XIX à panneaux et cadres avec imposte vitrée protégée par grille, encadrement de la porte dont le linteau est orné d'un mascarón représentant un visage de femme Discordant : réseaux techniques apparents		Valeur architecturale : Bâtiment d'intérêt architectural

Préconisations Conservation de la porte piétonne et de son encadrement, dissimulation des réseaux techniques, peindre la descente d'EP dans la même tonalité que la façade, peindre les ferrures des persiennes dans la même tonalité que les persiennes.

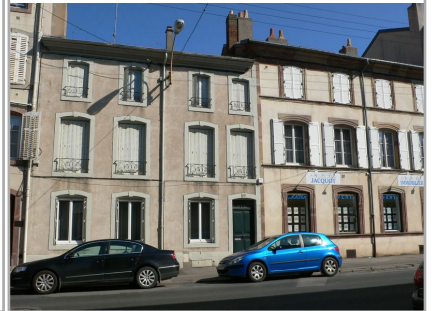
Ilot : 34 Parcelle : AC113 Adresse : 41 rue d'Alsace		Date : 08/11/2013
Typologie : Maison de ville XVIIIe 1re moitié		Façade : Classique XVIIIe
Matériaux façade : Enduit et PdT		Modénature : Pierre de taille apparente
Couverture : Tuile mécanique rouge		Usage RDC : Logement
Situation urbaine : Courante		
Eléments d'intérêt/discordants : Intérêt : linteaux segmentaires délardés, clef d'arc traitée en bossage, chambranles à crossettes, garde-corps Discordant : enduit altéré, réseaux techniques apparents, fenêtres PVC, persiennes métalliques en tableau.		Valeur architecturale : Bâtiment d'intérêt architectural
Eléments à modifier <input type="checkbox"/> Percements RdC <input type="checkbox"/> Volumétrie <input checked="" type="checkbox"/> Réseaux <input checked="" type="checkbox"/> Percements étages <input type="checkbox"/> Porte de garage <input type="checkbox"/> Autre <input checked="" type="checkbox"/> Matériaux façade <input type="checkbox"/> Devanture commerce <input type="checkbox"/> Matériau couverture <input type="checkbox"/> Enseigne

Préconisations Conservation des garde-corps, ravalement, dissimulation des réseaux, restitution de fenêtres et des volets en accord avec la façade.

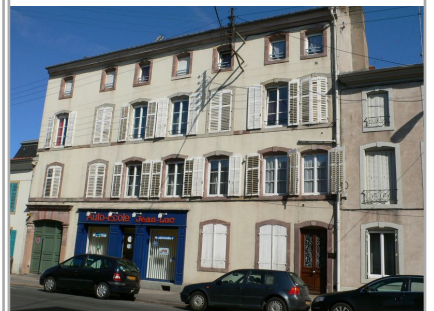
Ilot : 34 Parcelle : AC112 Adresse : 39 rue d'Alsace		Date : 08/11/2013
Typologie : Maison de ville XVIIIe 1re moitié		Façade : Classique XVIIIe
Matériaux façade : Enduit et PdT		Modénature : Pierre de taille apparente
Couverture : Tuile mécanique rouge		Usage RDC : Logement + commerce
Situation urbaine : Courante		
Eléments d'intérêt/discordants : Intérêt : linteaux segmentaires délardés, clef d'arc traitée en bossage, chambranles à crossettes, corniche saillante moulurée, bandeaux d'étage plats, porte cochère à panneaux et cadres et son encadrement, persiennes à lames orientables, devanture néoclassique en applique bois, porte piétonne début XXe avec partie supérieure vitrée protégée par grille Discordant: fenêtres à vantail et carreau unique PVC à R+3		Valeur architecturale : Bâtiment d'intérêt architectural
Eléments à modifier <input type="checkbox"/> Percements RdC <input type="checkbox"/> Volumétrie <input type="checkbox"/> Réseaux <input type="checkbox"/> Percements étages <input type="checkbox"/> Porte de garage <input type="checkbox"/> Autre <input type="checkbox"/> Matériaux façade <input type="checkbox"/> Devanture commerce <input type="checkbox"/> Matériau couverture <input type="checkbox"/> Enseigne

Préconisations Conservation des persiennes, des portes piétonne et de la porte cochère avec son encadrement, de la devanture, restitution de fenêtres en accord avec la façade à R+3.

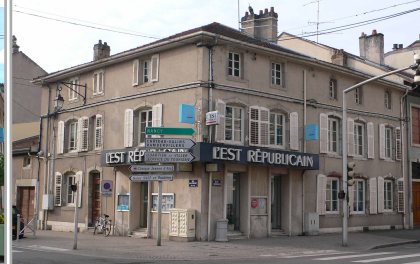
Ilot : 36 Parcelle : AC359 Adresse : 8 rue Carnot Date : 08/11/2013

Intérêt : linteaux segmentaires délardés, clef d'arc traitée en bossage chambranles à crossette, chaînage d'angle, persiennes à lames orientables,
Discordant : enduit ciment, réseaux techniques apparents, devanture commerciale en rupture (bandeau d'enseigne, composition, matériaux) nuisant à l'équilibre et la perception de la façade. Enseignes-drapeaux trop hautes.

Conservation des persiennes, ravalement, dissimulation des réseaux, retraitement de la devanture commerciale en respectant matériaux et composition de la façade. Déplacer enseignes-drapeaux à la hauteur du bandeau.

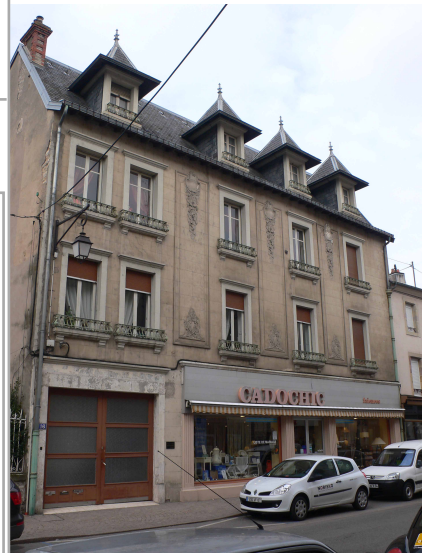
Ilot : 36 Parcelle : AC352 Adresse : 16 rue Carnot Date : 08/11/2013

Intérêt : enduit simulant un appareil, encadrement mouluré des baies, appuis de baies soutenus par petites consoles, trumeaux traités en table ornés de motifs floraux et de cuirs, garde-corps galbés, lucarnes de brisis avec épis de faîtage
Discordant : enduit altéré, rez-de-chaussée dénaturé par devanture commerciale en rupture et porte d'accès du porche récente à gauche de la façade, fenêtres PVC

Exemple intéressant de façade Art nouveau néo-XVIII ayant conservé sa modénature et des éléments de second oeuvre. Elle devrait être remise en valeur par un ravalement, retraitement du rez-de-chaussée (porte et devanture) en respectant matériaux et composition de la façade.
