Ilot : 37 Parcelle : AC473 Adresse : 18 rue d'Alsace

Typologie : Maison de ville XVIIIe 1re moitié Façade : Classique XVIIIe

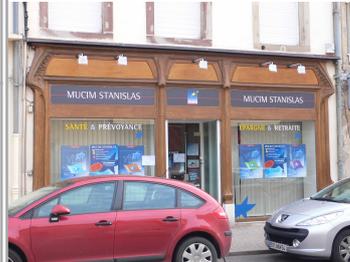
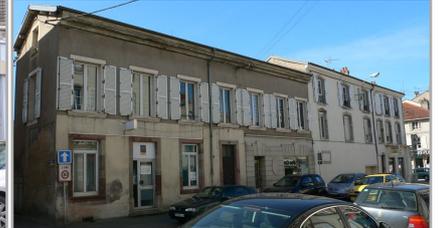
Intérêt : linteaux segmentaires délardés, clef d'arc traitée en bossage, chambranles à crossettes, chaînage d'angle, garde-corps, devanture Art nouveau

Discordant : fenêtres et volets roulants PVC, réseaux techniques apparents, coffrage des abouts de chevrons en sous-toiture, devanture commerciale nuisant à l'équilibre et à la perception de la façade, modification des baies façade rue d'Alsace (création d'un garage)

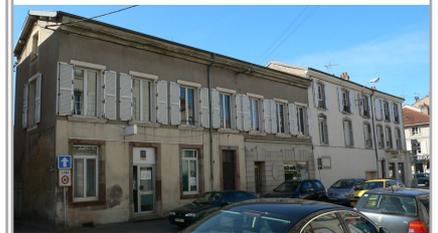
Ilot : 37 Parcelle : AC322 Adresse : 20 rue d'Alsace

Intérêt : appuis moulurés des baies
Discordant : enduit ciment, fenêtres PVC, réseaux techniques apparents, devantures commerciales nuisant à l'équilibre et à la perception de la façade (placage pierre à droite en rupture)

Ravalement, dissimulation des réseaux, restitution de fenêtres en accord avec la façade, peindre les ferrures des persiennes dans la même tonalité que les persiennes, retraitement des devantures commerciales en respectant matériaux et composition de la façade.

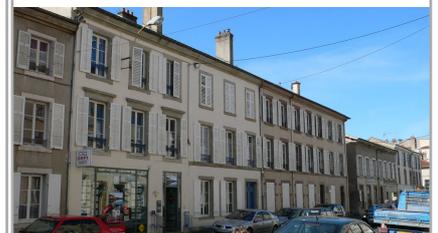
Ilot : 37 Parcelle : AC321 Adresse : 20bis-22 rue d'Alsace

Intérêt : corniche saillante moulurée, persiennes à lames orientables, garde-corps XIX, porte piétonne XIX à imposte vitrée.
Discordant : enduit altéré

Conservation des persiennes, des portes et des garde-corps, ravalement.

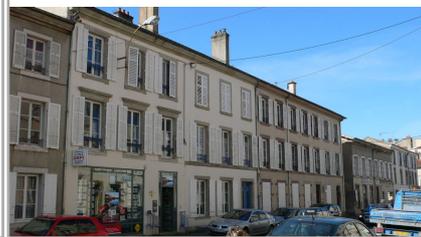
Ilot : 37 Parcelle : AC320 Adresse : ^{22bis-24} rue d'Alsace Date : 08/11/2013

Intérêt : persiennes à lames orientables, garde-corps XIX, porte piétonne double XIX à panneaux et cadres avec partie supérieure et imposte vitrées protégées par grille fonte, corniche saillante moulurée.
Discordant : réseaux techniques apparents

Conservation des persiennes, des garde-corps et de la porte piétonne, dissimulation des réseaux.

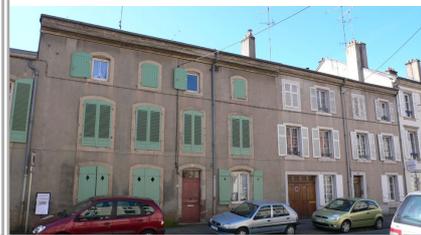
Ilot : 37 Parcelle : AC317 Adresse : 26 rue d'Alsace Date : 08/11/2013

Intérêt : persiennes à lames orientables, garde-corps XIX
Discordant : enduit ciment, réseaux techniques apparents, rez-de-chaussée dénaturé par modification des baies pour créer un garage

Conservation des persiennes, des garde-corps, ravalement, dissimulation des réseaux, remplacement de la porte de garage par un modèle simple, à planches larges ou à cadre.

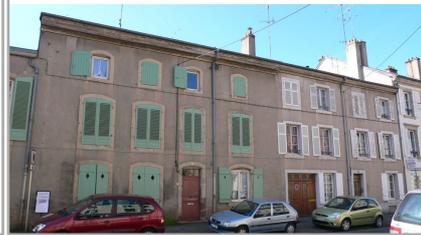
Ilot : 37 Parcelle : AC316 Adresse : ^{28-28bis} rue d'Alsace Date : 08/11/2013

Intérêt : linteaux segmentaires délardés, persiennes à lames orientables, porte piétonne à imposte vitrée
Discordant : enduit ciment, réseaux techniques apparents, fenêtres à vantail et carreau unique à R+2

Conservation des persiennes et de la porte, ravalement, dissimulation des réseaux, restitution de fenêtres en accord avec la façade.

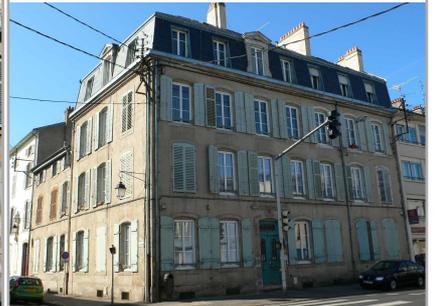
Ilot : 37 Parcelle : AC647 Adresse : 2 rue Charles Guérin Date : 10/11/2013

Intérêt : linteaux segmentaires délardés, persiennes à lames orientables, niche avec statuette, porte piétonne double à imposte vitrée
Discordant : fenêtres PVC 2 vantaux à carreau unique

Conservation des persiennes, de la porte et de la niche, restitution de fenêtres en accord avec la façade.

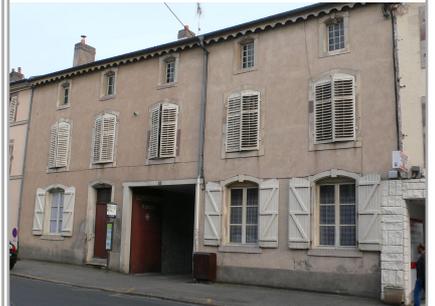
Ilot : 38 Parcelle : AC626 Adresse : 58 rue d'Alsace		Date : 11/11/2013
Typologie : Maison de ville XVIIIe 1re moitié		Façade : Classique XVIIIe
Matériaux façade : Enduit et PdT		Modénature : Pierre de taille apparente
Couverture : Tuile mécanique rouge		Usage RDC : Logement
Situation urbaine : Appartient à un alignement homogène		
Eléments d'intérêt/discordants : Intérêt: linteaux segmentaires délardés, clef d'arc traitée en bossage, chambranles à crossettes, porte piétonne XVIII simple à planches jointives et imposte vitrée, persiennes à lames orientables Discordant : enduit altéré, réseaux techniques apparents		Valeur architecturale : Bâtiment d'intérêt architectural
Eléments à modifier <input type="checkbox"/> Percements RdC <input type="checkbox"/> Volumétrie <input checked="" type="checkbox"/> Réseaux <input type="checkbox"/> Percements étages <input type="checkbox"/> Porte de garage <input type="checkbox"/> Autre <input checked="" type="checkbox"/> Matériaux façade <input type="checkbox"/> Devanture commerce <input type="checkbox"/> Matériau couverture <input type="checkbox"/> Enseigne

Préconisations Conservation des persiennes, de la porte piétonne, ravalement, dissimulation des réseaux, le lambrequin XIX peut être supprimé.

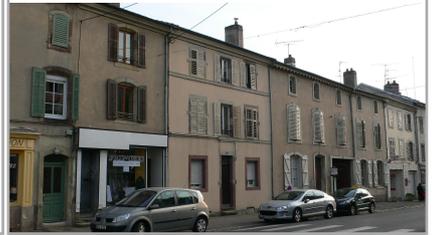
Ilot : 38 Parcelle : AC263 Adresse : 60 rue d'Alsace		Date : 11/11/2013
Typologie : Maison de ville XVIIIe 1re moitié		Façade : Classique fin XVIII début XIXe
Matériaux façade : Enduit et PdT		Modénature : Pierre de taille apparente
Couverture : Tuile mécanique rouge		Usage RDC : Logement
Situation urbaine : Appartient à un alignement homogène		
Eléments d'intérêt/discordants : Intérêt : persiennes à lames orientables, garde-corps XIX, bandeaux d'étage mouluré, porte piétonne XVIII simple à planches jointives et imposte vitrée Discordant : réseaux techniques apparents, fenêtres et volets roulants PVC		Valeur architecturale : Bâtiment d'intérêt architectural
Eléments à modifier <input type="checkbox"/> Percements RdC <input type="checkbox"/> Volumétrie <input checked="" type="checkbox"/> Réseaux <input checked="" type="checkbox"/> Percements étages <input type="checkbox"/> Porte de garage <input type="checkbox"/> Autre <input checked="" type="checkbox"/> Matériaux façade <input type="checkbox"/> Devanture commerce <input type="checkbox"/> Matériau couverture <input type="checkbox"/> Enseigne

Préconisations Conservation des persiennes, des garde-corps, de la porte piétonne, ravalement, dissimulation des réseaux techniques, restitution de volets et de fenêtres en accord avec la façade

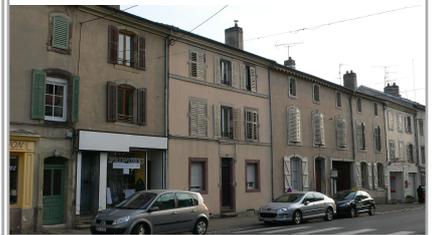
Ilot : 38 Parcelle : AC262 Adresse : 62 rue d'Alsace		Date : 11/11/2013
Typologie : Maison de ville XVIIIe 1re moitié		Façade : Classique XVIIIe
Matériaux façade : Enduit et PdT		Modénature : Pierre de taille apparente
Couverture : Tuile mécanique rouge		Usage RDC : Commerce
Situation urbaine : Appartient à un alignement homogène		
Eléments d'intérêt/discordants : Intérêt : linteaux segmentaires délardés, persiennes à lames orientables Discordant : enduit ciment, réseaux techniques apparents, fenêtres 2 vantaux à carreau unique non peintes, devanture commerciale en rupture (bandeau d'enseigne trop présent)		Valeur architecturale : Bâtiment d'intérêt architectural
Eléments à modifier <input type="checkbox"/> Percements RdC <input type="checkbox"/> Volumétrie <input checked="" type="checkbox"/> Réseaux <input checked="" type="checkbox"/> Percements étages <input type="checkbox"/> Porte de garage <input type="checkbox"/> Autre <input checked="" type="checkbox"/> Matériaux façade <input checked="" type="checkbox"/> Devanture commerce <input type="checkbox"/> Matériau couverture <input checked="" type="checkbox"/> Enseigne

Préconisations Conservation des persiennes, ravalement, dissimulation des réseaux techniques, restitution de fenêtres en accord avec la façade, amélioration de l'aspect de la devanture commerciale.

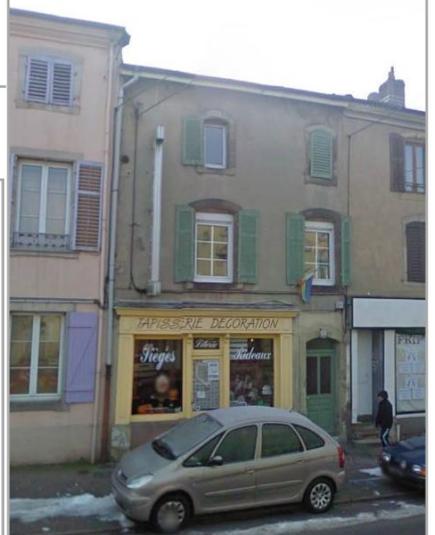
Ilot : 38 Parcelle : AC261 Adresse : 64 rue d'Alsace		Date : 11/11/2013
Typologie : Maison de ville XVIIIe 1re moitié		Façade : Classique XVIIIe
Matériaux façade : Enduit et PdT		Modénature : Pierre de taille apparente
Couverture : Tuile mécanique rouge		Usage RDC : Commerce
Situation urbaine : Appartient à un alignement homogène		
Eléments d'intérêt/discordants : Intérêt : linteaux segmentaires délardés, persiennes à lames orientables, porte piétonne XIX à panneaux et cadres avec partie supérieure et imposte vitrées protégées par grille, devanture en applique bois XIX Discordant : enduit ciment, réseaux techniques apparents, fenêtres PVC,		Valeur architecturale : Bâtiment d'intérêt architectural
Eléments à modifier <input type="checkbox"/> Percements RdC <input type="checkbox"/> Volumétrie <input checked="" type="checkbox"/> Réseaux <input checked="" type="checkbox"/> Percements étages <input type="checkbox"/> Porte de garage <input type="checkbox"/> Autre <input checked="" type="checkbox"/> Matériaux façade <input type="checkbox"/> Devanture commerce <input type="checkbox"/> Matériau couverture <input type="checkbox"/> Enseigne

Préconisations Conservation des persiennes, de la porte piétonne, de la devanture, ravalement, dissimulation des réseaux techniques, restitution de fenêtres en accord avec la façade.

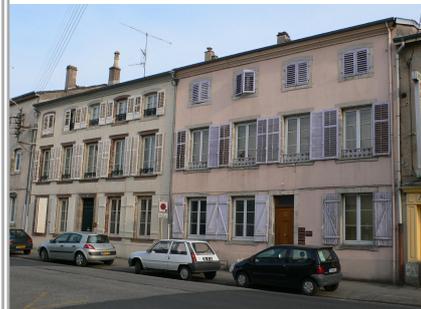
Ilot : 38 Parcelle : AC260 Adresse : 66 rue d'Alsace Date : 11/11/2013

Intérêt : linteaux segmentaires à R+2, corniche saillantes moulurée, persiennes à lames orientables, garde-corps XIXe
Discordant : enduit altéré, réseaux techniques apparents

Conservation des persiennes et des garde-corps, ravalement, dissimulation des réseaux techniques.

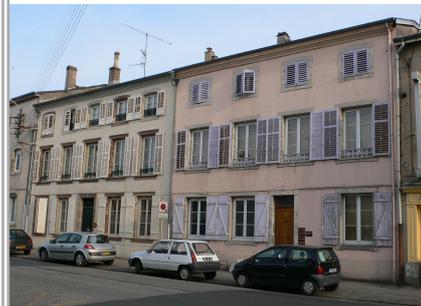
Ilot : 38 Parcelle : AC259 Adresse : 68 rue d'Alsace Date : 11/11/2013

Intérêt : linteaux segmentaires à R+2, corniche saillantes moulurée, persiennes à lames orientables, garde-corps XIXe, porté piétonne XIX à imposte vitrée protégée par grille fonte
Discordant : enduit altéré, réseaux techniques apparents

Conservation des persiennes, des garde-corps, de la porte piétonne, ravalement, dissimulation des réseaux techniques.

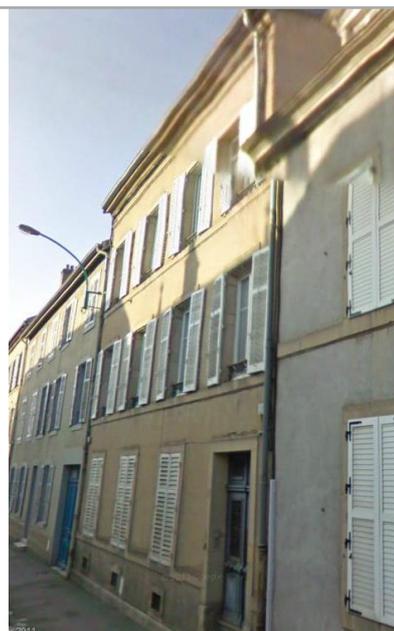
Ilot : 38 Parcelle : AC254 Adresse : 21 rue Charles Vue Date : 11/11/2013

Intérêt : corniche saillante moulurée, persiennes à lames orientables, garde-corps XIX, porte piétonne XIX double à panneaux et cadres avec partie supérieure et imposte vitrées protégées par grille fonte
Discordant : enduit altéré, réseaux techniques apparents, fenêtres PVC

Conservation des persiennes, de la porte piétonne, des garde-corps, ravalement, dissimulation des réseaux techniques, restitution de fenêtres en accord avec la façade.

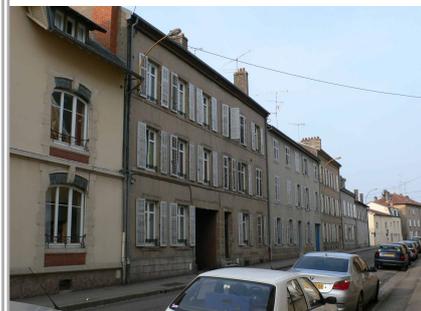
Ilot : 38 Parcelle : AC255 Adresse : 19 rue Charles Vue Date : 11/11/2013

Intérêt : persiennes à lames orientables
Discordant : enduit altéré, réseaux techniques apparents, fenêtres PVC

Conservation des persiennes, ravalement, restitution de fenêtres en accord avec la façade, dissimulation des réseaux techniques.

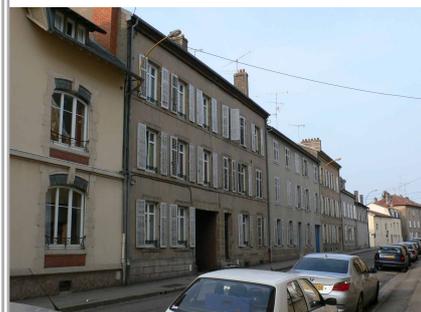
Ilot : 38 Parcelle : AC256 Adresse : 17 rue Charles Vue Date : 12/11/2013

Intérêt : persiennes à lames orientables, garde-corps XIX, porte piétonne XIX à panneaux et cadres avec partie supérieure et imposte vitrées protégées par grille fonte
Discordant : enduit ciment, réseaux techniques apparents, fenêtres PVC

Conservation des persiennes, des garde-corps, de la porte piétonne, ravalement, enduit ciment, dissimulation des réseaux, restitution de fenêtres en accord avec la façade.

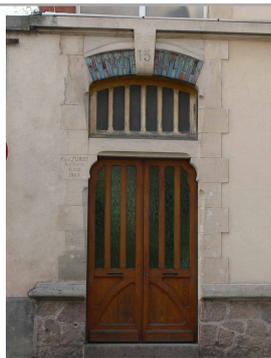
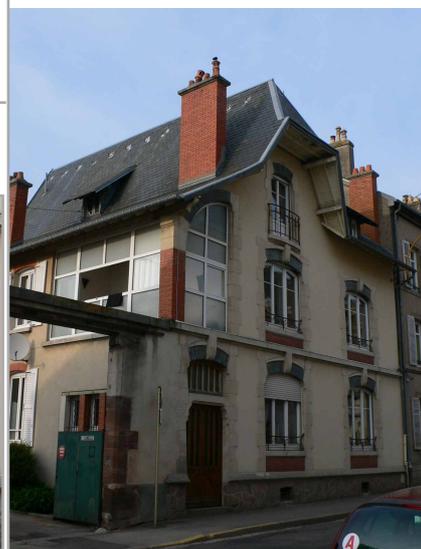
Ilot : 38 Parcelle : AC257 Adresse : 15 rue Charles Vue Date : 12/11/2013

Intérêt : villa de style éclectique d'inspiration régionaliste construite sur les plans de l'architecte Paul Furst de Saint-Dié en 1907 (date portée et immeuble signé). Piédroits harpés, linteaux segmentaires en brique vernissée, allège en brique, garde-corps, porte piétonne en bois d'origine, soubassement en *opus incertum*
Discordant : volets roulants PVC, réseaux techniques apparents

Conservation de la modénature, de la porte piétonne, des garde-corps, restitution de volets en accord avec la façade, dissimulation des réseaux.

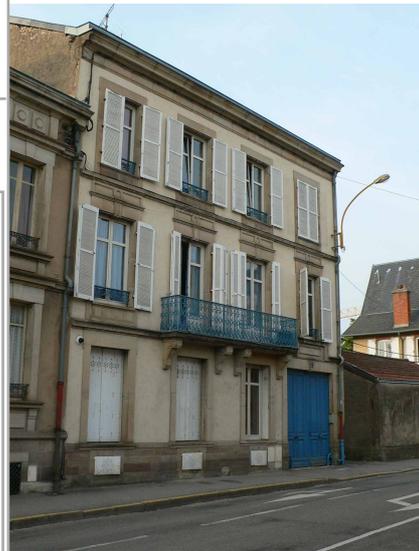
Ilot : 38 Parcelle : AC281 Adresse : 9 rue Charles Vue Date : 12/11/2013

Intérêt : corniche saillante moulurée, bandeaux d'étage, linteaux à R+1 ornés d'une agrafe en bossage, surmontés d'une table ornée d'un cercle sculpté, persiennes à lames orientables, garde-corps, balcon et son garde-corps soutenu par consoles sculptées, porte d'accès d'origine à panneaux et cadres, soupiraux de cave
Discordant : réseaux techniques apparents

Conservation de la modénature et des éléments de second oeuvre, des soupiraux de cave, dissimulation des réseaux techniques.

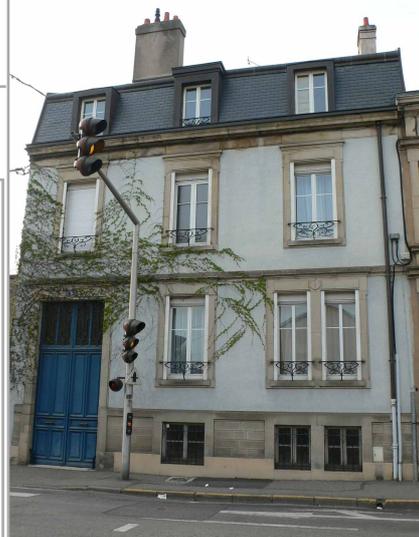
Ilot : 38 Parcelle : AC273 Adresse : 3bis rue Charles Guérin Date : 12/11/2013

Intérêt : traitement des encadrements des baies, porte d'accès d'origine à imposte vitrée, garde-corps, balcons soutenus par consoles en triglyphe, traitement en *opus incertum* du soubassement
Discordant : enduit altéré (problème fuite chéneau)

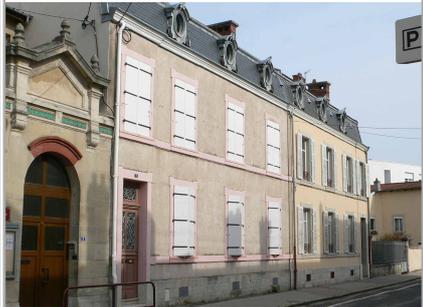
Ilot : 39 Parcelle : AD302 Adresse : 9 rue Haxo		Date : 12/11/2013
Typologie : Maison fin XIXe		Façade : Néo-classique fin XIXe
Matériaux façade : Enduit et PdT		Modénature : Pierre de taille apparente
Couverture : tuile mécanique+ardoise		Usage RDC : Logement
Situation urbaine : Appartient à un alignement homogène		
Eléments d'intérêt/discordants : Intérêt : corniche saillante moulurée, bandeaux d'étage, persiennes à lames orientables, garde-corps, porte piétonne à panneaux et cadres avec partie supérieure et imposte vitrées protégées par grille, soupiraux de cave, oeils de boeuf en zinc Discordant : réseaux techniques apparents		Valeur architecturale : Bâtiment d'intérêt architectural
Eléments à modifier <input type="checkbox"/> Percements RdC <input type="checkbox"/> Volumétrie <input checked="" type="checkbox"/> Réseaux <input type="checkbox"/> Percements étages <input type="checkbox"/> Porte de garage <input type="checkbox"/> Autre <input type="checkbox"/> Matériaux façade <input type="checkbox"/> Devanture commerce <input type="checkbox"/> Matériau couverture <input type="checkbox"/> Enseigne

Préconisations Conservation de la porte, des garde-corps, des soupiraux de cave, des persiennes, des oeils de boeuf, dissimulation des réseaux.

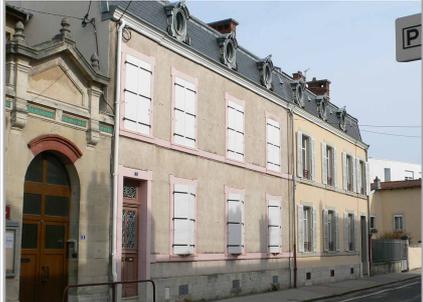
Ilot : 39 Parcelle : AD303 Adresse : 7 rue Haxo		Date : 12/11/2013
Typologie : Maison fin XIXe		Façade : Néo-classique fin XIXe
Matériaux façade : Enduit et PdT		Modénature : Pierre de taille apparente
Couverture : tuile mécanique+ardoise		Usage RDC : Logement
Situation urbaine : Appartient à un alignement homogène		
Eléments d'intérêt/discordants : Intérêt : corniche saillante moulurée, bandeaux d'étage, garde-corps, porte piétonne à panneaux et cadres avec partie supérieure et imposte vitrées protégées par grille, soupiraux de cave, oeils de boeuf en zinc Discordant : réseaux techniques apparents, persiennes déposées et remplacées par volets pleins Z		Valeur architecturale : Bâtiment d'intérêt architectural
Eléments à modifier <input type="checkbox"/> Percements RdC <input type="checkbox"/> Volumétrie <input checked="" type="checkbox"/> Réseaux <input type="checkbox"/> Percements étages <input type="checkbox"/> Porte de garage <input type="checkbox"/> Autre <input checked="" type="checkbox"/> Matériaux façade <input type="checkbox"/> Devanture commerce <input type="checkbox"/> Matériau couverture <input type="checkbox"/> Enseigne

Préconisations Conservation de la porte, des garde-corps, des soupiraux de cave, des oeils de boeuf, dissimulation des réseaux, restitution de persiennes à lames orientables.

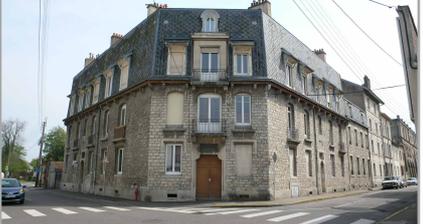
Ilot : 40 Parcelle : AD1 Adresse : 24 rue Villebois Mareuil		Date : 12/11/2013
Typologie : Maison début XXe		Façade : Néo-classique fin XIXe
Matériaux façade : Moellons apparents		Modénature : Pierre de taille apparente
Couverture : tuile mécanique+ardoise		Usage RDC : Logement
Situation urbaine : Courante		
Eléments d'intérêt/discordants : Maison à l'angle des rues Villebois-Mareuil et Erckmann Intérêt : linteaux droits à rez-de-chaussée et cintrée à R+1, travée d'angle mise en valeur par balcons soutenus par consoles triglyphées, lucarnes de brisis, portes piétonnes à linteau sur coussinets, garde-corps et appuis de baie Discordant : fenêtres et volets roulants PVC		Valeur architecturale : Bâtiment de grand intérêt architectural
Eléments à modifier <input type="checkbox"/> Percements RdC <input type="checkbox"/> Volumétrie <input type="checkbox"/> Réseaux <input checked="" type="checkbox"/> Percements étages <input type="checkbox"/> Porte de garage <input type="checkbox"/> Autre <input type="checkbox"/> Matériaux façade <input type="checkbox"/> Devanture commerce <input type="checkbox"/> Matériau couverture <input type="checkbox"/> Enseigne

Préconisations Conservation de la modénature, des portes piétonnes, des garde-corps, restitution de fenêtres et de volets en accord avec la façade.

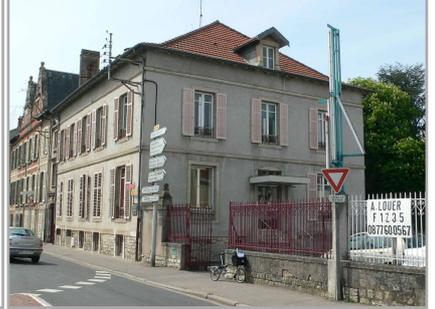
Ilot : 40 Parcelle : AD381 Adresse : 1 avenue Voltaire		Date : 12/11/2013
Typologie : Maison milieu XIXe		Façade : Milieu XIXe
Matériaux façade : Enduit et PdT		Modénature : Pierre de taille apparente
Couverture : Tuile mécanique rouge		Usage RDC : Logement
Situation urbaine : Courante		
Eléments d'intérêt/discordants : Intérêt : persiennes à lames orientables, garde-corps XIX, grilles de baies de cave, bandeaux d'étage saillants, mur-bahut et grille Discordant : enduit altéré, rez-de-chaussée de la façade est dénaturé par auvent récent et remplacement de la porte piétonne par modèle récent en rupture		Valeur architecturale : Bâtiment d'intérêt architectural
Eléments à modifier <input checked="" type="checkbox"/> Percements RdC <input type="checkbox"/> Volumétrie <input type="checkbox"/> Réseaux <input type="checkbox"/> Percements étages <input type="checkbox"/> Porte de garage <input type="checkbox"/> Autre <input checked="" type="checkbox"/> Matériaux façade <input type="checkbox"/> Devanture commerce <input type="checkbox"/> Matériau couverture <input type="checkbox"/> Enseigne

Préconisations Conservation des persiennes, des garde-corps, des grilles de baie de cave, dépose de l'auvent à remplacer par modèle en accord avec la façade, ravalement.

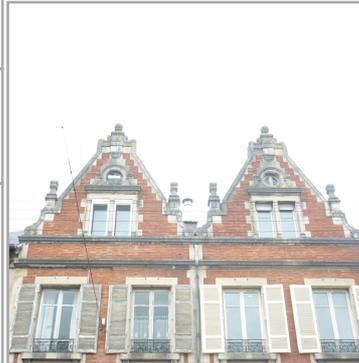
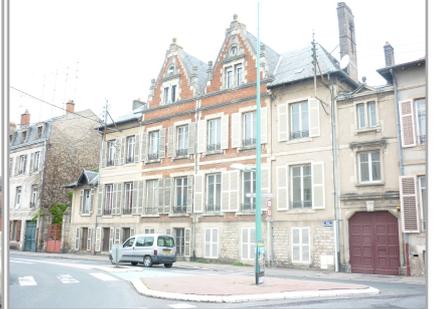
Ilot : 40 Parcelle : AD443 Adresse : 123 rue d'Alsace		Date : 12/11/2013
Typologie : Maison fin XIXe		Façade : Eclectique fin XIXe début XXe
Matériaux façade : Enduit et PdT		Modénature : Brique et PdT
Couverture : Ardoise		Usage RDC : Logement
Situation urbaine : Appartient à un alignement homogène		
Eléments d'intérêt/discordants : Maison de style éclectique identique au n°121 inspirée des villes du Nord en partie haute <i>Intérêt</i> : grand pignon à volutes avec revêtement en briques simulant des redents, percé de baies géminées à linteaux harpés avec colonnettes, et d'un oculus, sommé d'une boule d'amortissement, persiennes à lames orientables, garde-corps d'origine, appuis de baie <i>Départ</i> : fenêtres PVC (réalisées sur le modèle de celles du n°121 conservées)		Valeur architecturale : Bâtiment de grand intérêt architectural
Eléments à modifier <input type="checkbox"/> Percements RdC <input type="checkbox"/> Volumétrie <input type="checkbox"/> Réseaux <input checked="" type="checkbox"/> Percements étages <input type="checkbox"/> Porte de garage <input type="checkbox"/> Autre <input type="checkbox"/> Matériaux façade <input type="checkbox"/> Devanture commerce <input type="checkbox"/> Matériau couverture <input type="checkbox"/> Enseigne

Préconisations Conservation de la modénature et des éléments de second oeuvre, restitution de fenêtres en accord avec la façade.

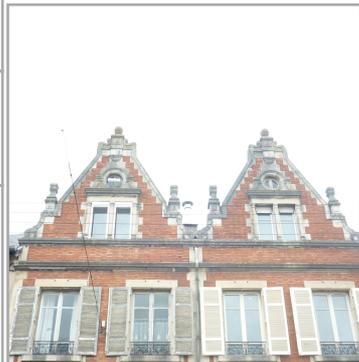
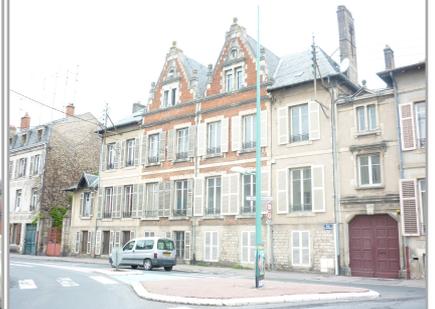
Ilot : 40 Parcelle : AD426 Adresse : 121 rue d'Alsace		Date : 12/11/2013
Typologie : Maison fin XIXe		Façade : Eclectique fin XIXe début XXe
Matériaux façade : Enduit et PdT		Modénature : Brique et PdT
Couverture : Ardoise		Usage RDC : Logement
Situation urbaine : Appartient à un alignement homogène		
Eléments d'intérêt/discordants : Maison de style éclectique identique au n°123 inspirée des villes du Nord en partie haute <i>Intérêt</i> : grand pignon à volutes avec revêtement en briques simulant des redents, percé de baies géminées à linteaux harpés avec colonnettes, et d'un oculus, sommé d'une boule d'amortissement, persiennes à lames orientables, garde-corps d'origine, appuis de baie, menuiseries bois conservées		Valeur architecturale : Bâtiment de grand intérêt architectural
Eléments à modifier <input type="checkbox"/> Percements RdC <input type="checkbox"/> Volumétrie <input type="checkbox"/> Réseaux <input type="checkbox"/> Percements étages <input type="checkbox"/> Porte de garage <input type="checkbox"/> Autre <input type="checkbox"/> Matériaux façade <input type="checkbox"/> Devanture commerce <input type="checkbox"/> Matériau couverture <input type="checkbox"/> Enseigne

Préconisations Conservation de la modénature et des éléments de second oeuvre, restitution de fenêtres en accord avec la façade.

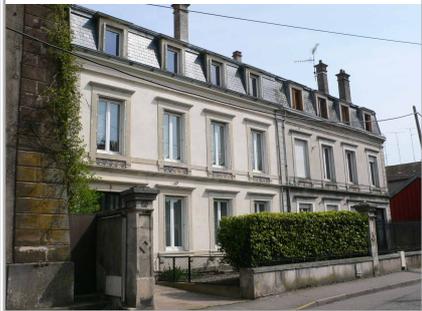
Ilot : 40 Parcelle : AD8 Adresse : 13 rue Erckmann		Date : 12/11/2013
Typologie : Maison fin XIXe		Façade : Néo-classique fin XIXe
Matériaux façade : Enduit et PdT		Modénature : Pierre de taille apparente
Couverture : tuile mécanique+ardoise		Usage RDC : Logement
Situation urbaine : Appartient à un alignement homogène		
Eléments d'intérêt/discordants : Maison jumelle avec le n°15 Intérêt: corniche saillante moulurée, chaînage d'angle, baies surmontées de dais, porte d'accès d'origine, allèges ornées de motifs en céramique, piliers de portail et mur-bahut Discordant : fenêtres PVC		Valeur architecturale : Bâtiment de grand intérêt architectural
Eléments à modifier <input type="checkbox"/> Percements RdC <input type="checkbox"/> Volumétrie <input type="checkbox"/> Réseaux <input checked="" type="checkbox"/> Percements étages <input type="checkbox"/> Porte de garage <input type="checkbox"/> Autre <input type="checkbox"/> Matériaux façade <input type="checkbox"/> Devanture commerce <input type="checkbox"/> Matériau couverture <input type="checkbox"/> Enseigne

Préconisations Conservation de la modénature, de la porte, du portail, restitution de fenêtres et de volets en accord avec la façade.

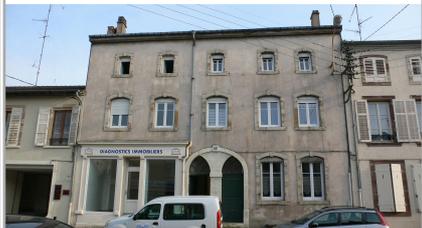
Ilot : 38 Parcelle : AC657 Adresse : 70 rue d'Alsace		Date : 11/11/2013
Typologie : Maison de ville XVIIIe 1re moitié		Façade : Classique XVIIIe
Matériaux façade : Enduit et PdT		Modénature : Pierre de taille apparente
Couverture : Tuile mécanique rouge		Usage RDC : Logement + commerce
Situation urbaine : Appartient à un alignement homogène		
Eléments d'intérêt/discordants : Intérêt : linteaux segmentaires, clef d'arc traitée en bossage, chambranles à crossettes, rez-de-chaussée : arc en plein cintre dans lequel ont été créées, probablement fin XIXe, 2 portes piétonnes dans arcs brisés (identique au 9-11 rue des Bosquets) Discordant : enduit altéré, réseaux techniques apparents, fenêtres et volets roulants PVC		Valeur architecturale : Bâtiment d'intérêt architectural
Eléments à modifier <input type="checkbox"/> Percements RdC <input type="checkbox"/> Volumétrie <input checked="" type="checkbox"/> Réseaux <input checked="" type="checkbox"/> Percements étages <input type="checkbox"/> Porte de garage <input type="checkbox"/> Autre <input checked="" type="checkbox"/> Matériaux façade <input type="checkbox"/> Devanture commerce <input type="checkbox"/> Matériau couverture <input type="checkbox"/> Enseigne

Préconisations Conservation des portes piétonnes, ravalement, restitution de fenêtres et de volets en accord avec la façade.

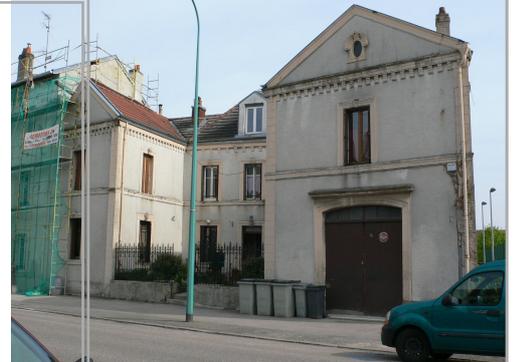
Ilot : 41 Parcelle : Adresse : 4 avenue Voltaire Date : 14/02/2013

Intérêt : disposition : corps central et 2 ailes entourant une petite cour bordée d'un mur bahut et d'une grille. Mascarons sur les linteaux de fenêtres.
Discordant : tuiles béton sur le corps central, lucarne modifiée, fenêtres PVC

Restitution de tuile mécanique sur le corps central
Restitution de fenêtres en accord avec la façade

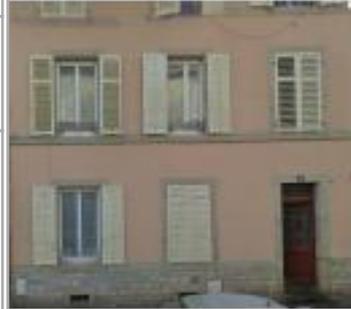
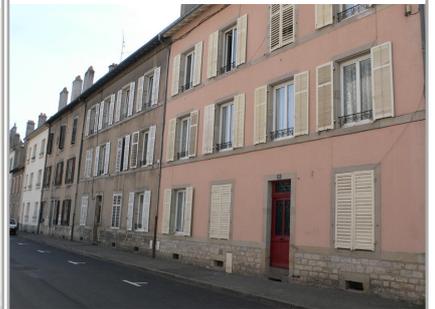
Ilot : 41 Parcelle : AD 116 Adresse : 4 rue Jeanne d'Arc Date : 15/02/2013

Intérêt : persiennes à lames orientables, garde-corps fonte, porte d'origine, soubassement moellons et soupiraux de caves conservés
Discordant : fenêtres PVC, teinte de l'enduit

Restitution de fenêtres en accord avec la façade
Conservation des persiennes et des garde-corps fonte
Lors d'un nouveau ravalement, préconiser une teinte d'enduit plus neutre, s'inscrivant dans les tonalités de l'alignement homogène
Quartier Jeanne d'Arc : lotissement début XXe inachevé. Seules ont été repérées les maisons s'inscrivant dans la logique du lotissement et non dénaturées.
Voir description dans le diagnostic page178

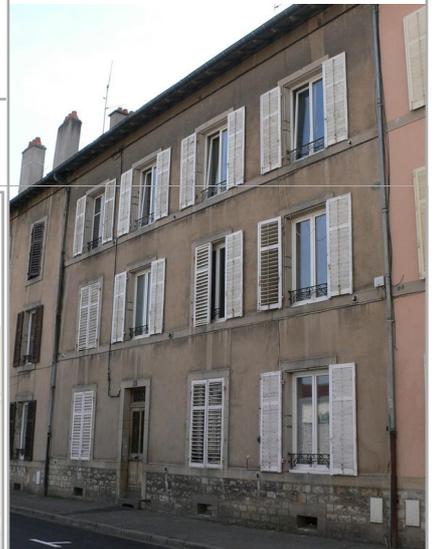
Ilot : 41 Parcelle : AD 117 Adresse : 6 rue Jeanne d'Arc Date : 15/02/2013

Intérêt : persiennes à lames orientables, garde-corps fonte, porte d'origine, soubassement moellons et soupiraux de caves conservés
Discordant : fenêtres PVC

Restitution de fenêtres en accord avec la façade
Conservation des persiennes et des garde-corps fonte
Lors d'un ravalement, préconiser une teinte d'enduit neutre, s'inscrivant dans les tonalités de l'alignement homogène
Quartier Jeanne d'Arc : lotissement début XXe inachevé. Seules ont été repérées les maisons s'inscrivant dans la logique du lotissement et non dénaturées.
Voir description dans le diagnostic page178

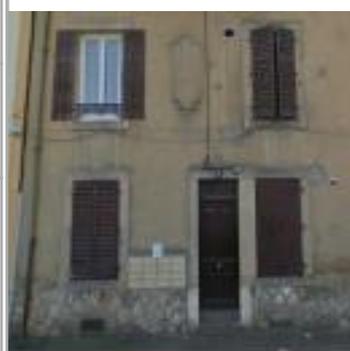
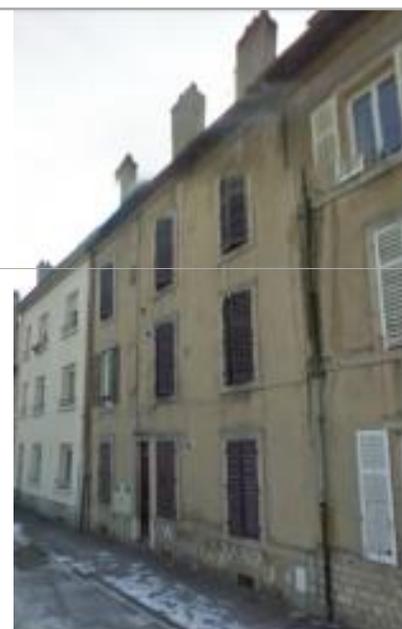
Ilot : 41 Parcelle : AD 118 Adresse : 8 rue Jeanne d'Arc Date : 15/02/2013

Intérêt : persiennes à lames orientables, garde-corps fonte, porte d'origine, soubassement moellons et soupiraux de caves conservés

Discordant : fenêtres PVC, réseaux et boîtes aux lettres en façade

Restitution de fenêtres en accord avec la façade

Conservation des persiennes et des garde-corps. Intégration des boîtes aux lettres dans les parties communes de l'immeuble. Dissimulation des réseaux. Lors d'un ravalement, préconiser une teinte d'enduit neutre, s'inscrivant dans les tonalités de l'alignement homogène

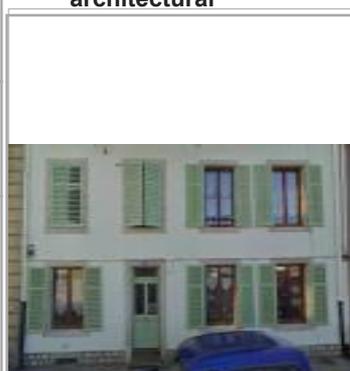
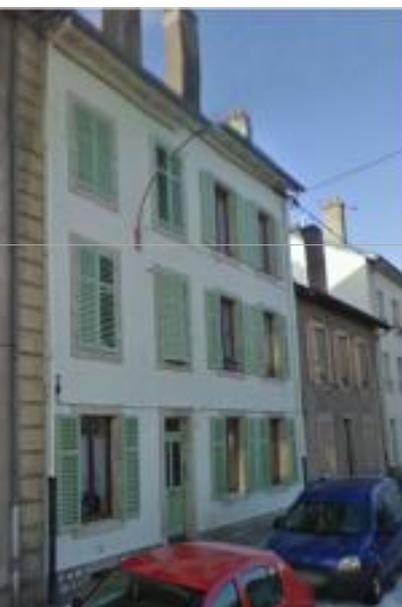
Ilot : 41 Parcelle : AD 121 Adresse : 12 rue Jeanne d'Arc Date : 15/02/2013

Intérêt : persiennes à lames orientables, garde-corps fonte, porte d'origine, soubassement moellons et soupiraux de caves conservés

Conservation des persiennes et des garde-corps fonte.

Mise en peinture des fenêtres bois.

Lors d'un ravalement, préconiser une teinte d'enduit neutre, s'inscrivant dans les tonalités de l'alignement homogène

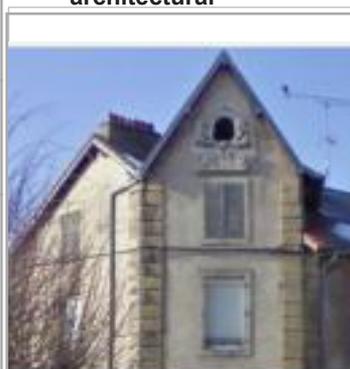
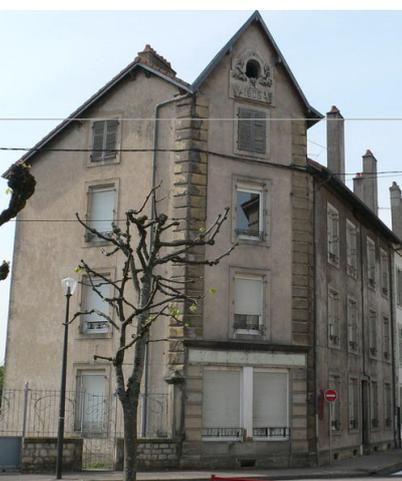
Ilot : 41 Parcelle : AD 122 Adresse : 14 rue Jeanne d'Arc Date : 15/02/2013

Intérêt : ancienne devanture commerciale en pierre de taille, persiennes à lames orientables (une seule copservée), garde-corps fonte, devanture commerciale, chaînes d'angles et mitoyennes pierre, soubassement moellons et soupiraux de caves conservés, clôture : mur bahut et grille Art nouveau. Discordant : fenêtres et volets roulants PVC.

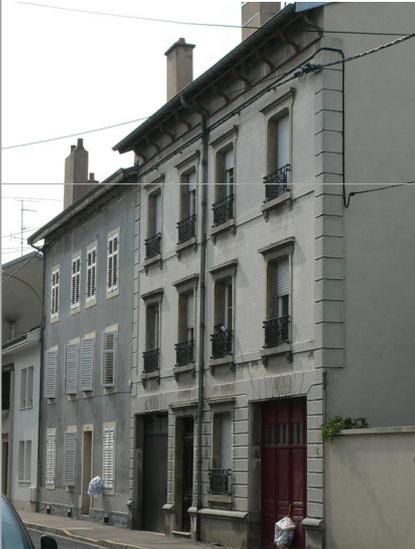
Ilot : 42 Parcelle : AD 86 Adresse : 33 rue Pasteur		Date : 15/02/2013
Typologie : Maison début XXe		Façade : Néo-class. fin XIXe début XXe
Matériaux façade : Enduit et PdT		Modénature : Pierre de taille apparente
Couverture : Tuile mécanique rouge		Usage RDC : Logement
Situation urbaine : Appartient à un alignement homogène		
Eléments d'intérêt/discordants : Intérêt : traitement du rez-de-chaussée, porte d'entrée et de garage à droite, garde-corps fonte, traitement de l'avant toit. Discordant : volets roulants PVC, porte de garage à gauche		Valeur architecturale : Bâtiment d'intérêt architectural
Eléments à modifier <input checked="" type="checkbox"/> Percements RdC <input type="checkbox"/> Volumétrie <input type="checkbox"/> Réseaux <input checked="" type="checkbox"/> Percements étages <input checked="" type="checkbox"/> Porte de garage <input type="checkbox"/> Autre <input type="checkbox"/> Matériaux façade <input type="checkbox"/> Devanture commerce <input type="checkbox"/> Matériau couverture <input type="checkbox"/> Enseigne

Préconisations Conservier les dispositions du rez-de-chaussée. Améliorer l'aspect de la porte de garage de gauche (dans l'esprit de celle de droite). Conservation garde-corps Suppression volets roulants PVC Quartier Jeanne d'Arc : lotissement début XXe inachevé. Seules ont été repérées les maisons s'inscrivant dans la logique du lotissement et non dénaturées. Voir description dans le diagnostic page 178

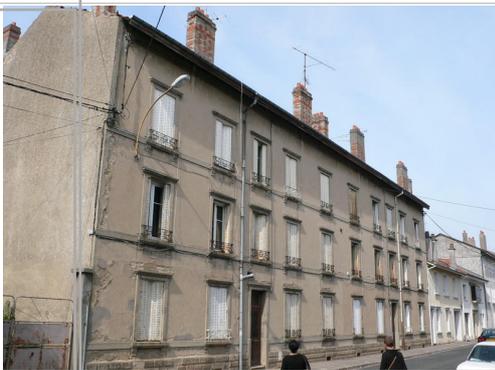
Ilot : 42 Parcelle : AD 90 Adresse : 25 rue Pasteur		Date : 15/02/2013
Typologie : Maison début XXe		Façade : Néo-class. fin XIXe début XXe
Matériaux façade : Enduit et PdT		Modénature : Pierre de taille apparente
Couverture : Tuile mécanique rouge		Usage RDC : Logement
Situation urbaine : Appartient à un alignement homogène		
Eléments d'intérêt/discordants : Intérêt : persiennes métalliques, garde-corps fonte porte d'entrée conservée, soubassement et soupiraux de caves. Immeuble jumeaux avec le n°23 Discordant : fenêtres PVC,		Valeur architecturale : Bâtiment d'intérêt architectural
Eléments à modifier <input checked="" type="checkbox"/> Percements RdC <input type="checkbox"/> Volumétrie <input type="checkbox"/> Réseaux <input checked="" type="checkbox"/> Percements étages <input type="checkbox"/> Porte de garage <input type="checkbox"/> Autre <input type="checkbox"/> Matériaux façade <input type="checkbox"/> Devanture commerce <input type="checkbox"/> Matériau couverture <input type="checkbox"/> Enseigne

Préconisations Conservier les persiennes métalliques, les garde-corps et la porte d'entrée. Restitution de fenêtres en accord avec la façade. Lors d'un ravalement, préconiser une teinte d'enduit neutre, s'inscrivant dans les tonalités de l'alignement homogène Quartier Jeanne d'Arc : lotissement début XXe inachevé. Seules ont été repérées les maisons s'inscrivant dans la logique du lotissement et non dénaturées. Voir description dans le diagnostic page 178

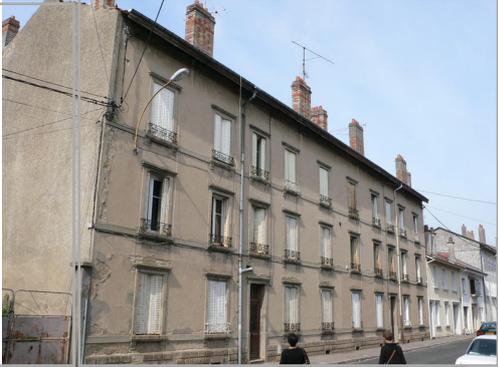
Ilot : 42 Parcelle : AD 91 Adresse : 23 rue Pasteur		Date : 15/02/2013
Typologie : Maison début XXe		Façade : Néo-class. fin XIXe début XXe
Matériaux façade : Enduit et PdT		Modénature : Pierre de taille apparente
Couverture : Tuile mécanique rouge		Usage RDC : Logement
Situation urbaine : Appartient à un alignement homogène		
Eléments d'intérêt/discordants : Intérêt : persiennes métalliques, garde-corps fonteporte d'entrée conservée, soubassement et soupiraux de caves. Immeuble jumeaux avec le n°23 Discordant : fenêtres PVC,		Valeur architecturale : Bâtiment d'intérêt architectural

Préconisations Conserver les persienne métalliques, les garde-corps et la porte d'entrée. Restitution de fenêtres en accord avec la façade. Lors d'un ravalement, préconiser une teinte d'enduit neutre, s'inscrivant dans les tonalités de l'alignement homogène Quartier Jeanne d'Arc : lotissement début XXe inachevé. Seules ont été repérées les maisons s'inscrivant dans la logique du lotissement et non dénaturées. Voir description dans le diagnostic page 178

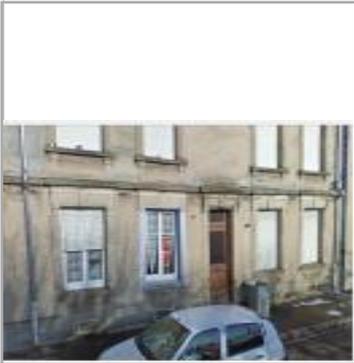
Ilot : 42 Parcelle : AD 340 Adresse : 5 place Victor Hugo		Date : 15/02/2013
Typologie : Maison début XXe		Façade : Néo-class. fin XIXe début XXe
Matériaux façade : Enduit et PdT		Modénature : Pierre de taille apparente
Couverture : Tuile mécanique rouge		Usage RDC : Logement
Situation urbaine : Appartient à un alignement homogène		
Eléments d'intérêt/discordants : Intérêt : porte d'entrée et soupiraux de caves conservés. Discordant : fenêtres et volets PVC, sorties de chaudières à ventouses, en façade, peinture d'un encadrement de baie à RdC.		Valeur architecturale : Bâtiment d'intérêt architectural

Préconisations Conservation de la porte d'entrée Suppression des volets roulants PVC Restitution de fenêtres en accord avec la façade Quartier Jeanne d'Arc : lotissement début XXe inachevé. Seules ont été repérées les maisons s'inscrivant dans la logique du lotissement et non dénaturées. Voir description dans le diagnostic page 178

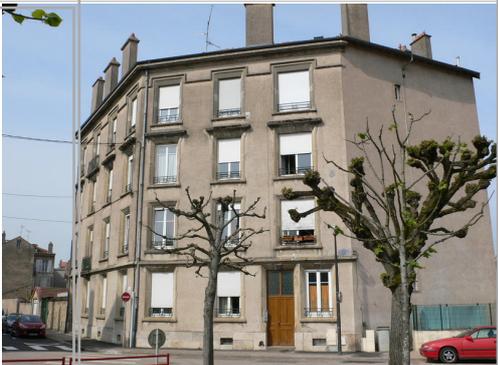
Ilot : 42 Parcelle : AD 101 Adresse : 1 place Victor Hugo		Date : 15/02/2013
Typologie : Maison début XXe		Façade : Néo-class. fin XIXe début XXe
Matériaux façade : Enduit et PdT		Modénature : Pierre de taille apparente
Couverture : Tuile mécanique rouge		Usage RDC : Logement
Situation urbaine : Appartient à un alignement homogène		
Eléments d'intérêt/discordants : Intérêt : porte d'entrée et soupiraux de caves conservés, garde-corps et balconnets fonte. Discordant : volets PVC, fenêtres PVC à RdC		Valeur architecturale : Bâtiment d'intérêt architectural

Préconisations Conservation des garde-corps et balconnets Suppression des volets roulants PVC Restitution de fenêtres à RdC en accord avec la façade Quartier Jeanne d'Arc : lotissement début XXe inachevé. Seules ont été repérées les maisons s'inscrivant dans la logique du lotissement et non dénaturées. Voir description dans le diagnostic page 178

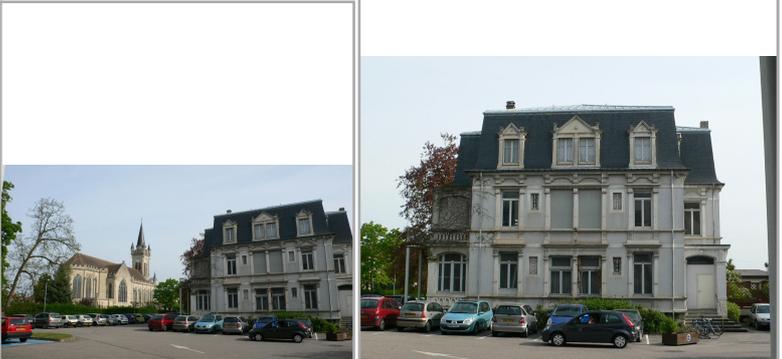
Ilot : 45 Parcelle : AD 272 Adresse : 23 quai de Strasbourg		Date : 12/02/2013
Typologie : Maison début XXe		Façade : Eclectique fin XIXe début XXe
Matériaux façade : Enduit et PdT		Modénature : Pierre de taille apparente
Couverture : Ardoise		Usage RDC : Equipement
Situation urbaine : En retrait d'alignement		
Eléments d'intérêt/discordants :		Valeur architecturale : Bâtiment de grand intérêt architectural
Discordant : altération de l'ensemble : maison bourgeoise, jardin et clôture. Suppression du jardin, en partie occupé par le bâtiment des années 90 de la clinique et pour le reste, par un parking en enrobé noir. Intérêt : maison globalement restée "dans son jus" pour l'extérieur.		
Eléments à modifier

Préconisations		
Redonner à la maison un espace jardin d'accompagnement. Aménager le stationnement : dominante végétale forte et un sol d'aspect sablé ou gravillonné. Plantations filtrant les vues vers le bâtiment récent de la clinique. Fenêtres anciennes : restauration ou remplacement à l'identique		
Vaste propriété aménagée en clinique

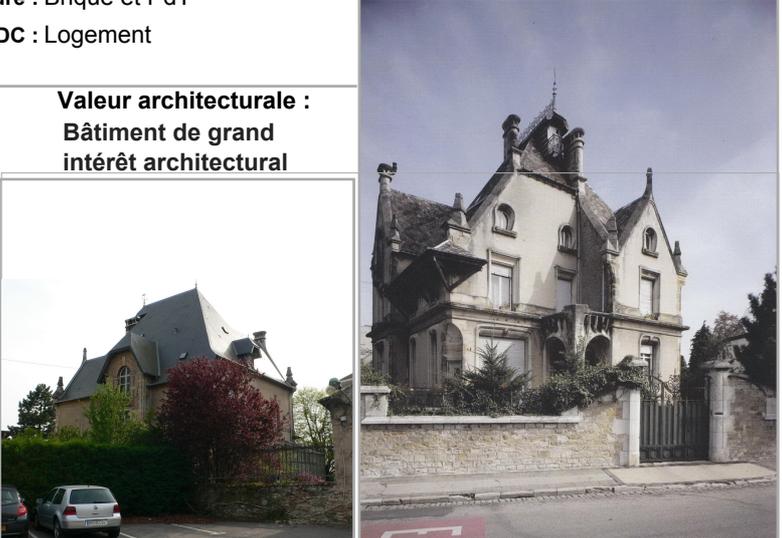
Ilot : 45 Parcelle : AD 275 Adresse : 17 quai de Strasbourg		Date : 12/02/2013
Typologie : Maison début XXe		Façade : Art nouveau (début XXe)
Matériaux façade : Enduit et PdT		Modénature : Brique et PdT
Couverture : Ardoise		Usage RDC : Logement
Situation urbaine : Entité maison + jardin + clôture		
Eléments d'intérêt/discordants :		Valeur architecturale : Bâtiment de grand intérêt architectural
Intérêt : Maison Art nouveau remarquable , conservée "dans son jus", avec son jardin et sa clôture. Sur le jardin : véranda en fer et verre. En couverture lucarne au faîtage et cheminées ouvragées. Discordant : envahissement du jardin par résineux . Photo de gauche : extrait de "Le patrimoine de Lunéville", avant l'a pousse des arbres (1994)		
Eléments à modifier

Préconisations		
Entretien du jardin : suppression des résineux envahissants		
Voir "Le patrimoine civil de Lunéville", éditions Serpenoise, 1994 Maison édifée en 1903, Henri Masson entrepreneur, Georges Billet, architecte

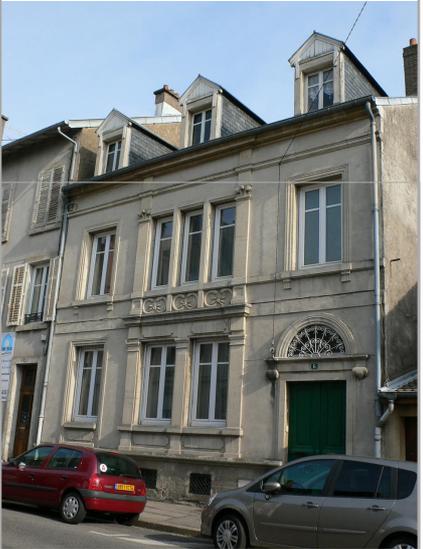
Ilot : 46 Parcelle : AD 292 Adresse : 6 rue Charles Vue		Date : 12/02/2013
Typologie : Maison début XXe		Façade : Eclectique fin XIXe début XXe
Matériaux façade : Enduit et PdT		Modénature : Pierre de taille apparente
Couverture : Ardoise		Usage RDC : Logement
Situation urbaine : Entité maison + jardin		
Eléments d'intérêt/discordants :		Valeur architecturale : Bâtiment de grand intérêt architectural
Discordant : fenêtres PVC Maison globalement conservée "dans son jus"		
Eléments à modifier

Préconisations		
Restitution de fenêtres en accord avec la façade

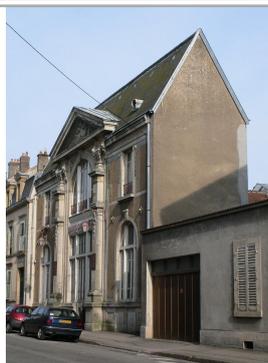
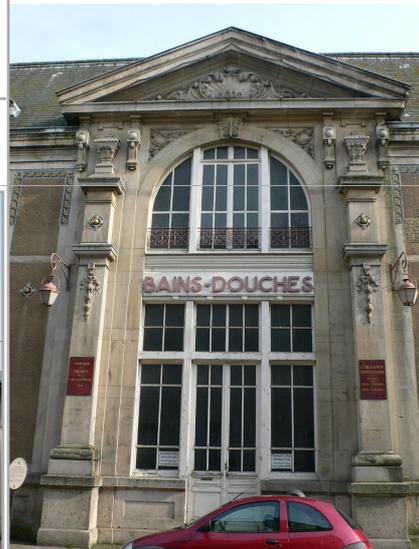
Ilot : 46 Parcelle : AD 294 Adresse : 14 rue Charles Vue Date : 12/02/2013

Anciens bains douches aujourd'hui non utilisés, sauf bâtiment arrière (maison des associations).

Bâtiment remarquable

Bâtiment de grand intérêt architectural

Restauration d'ensemble à envisager, avec un programme en accord avec le lieu

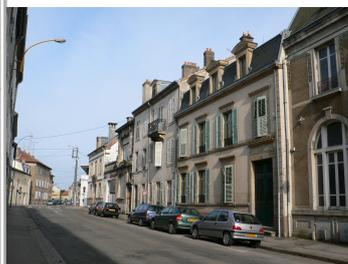
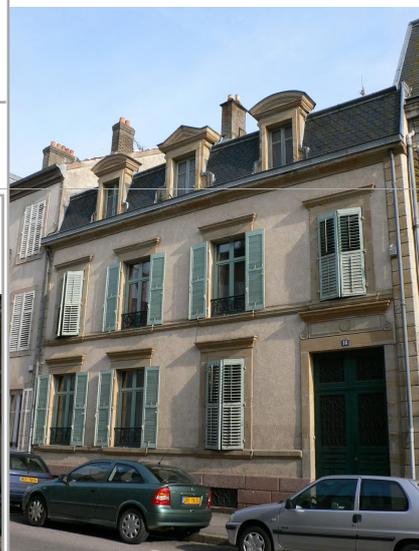
Ilot : 46 Parcelle : AD 295 Adresse : 16 rue Charles Vue Date : 12/02/2013

Intérêt : persiennes à lames orientables
Maison globalement conservée "dans son jus"

Bâtiment d'intérêt architectural

Conservation des persiennes

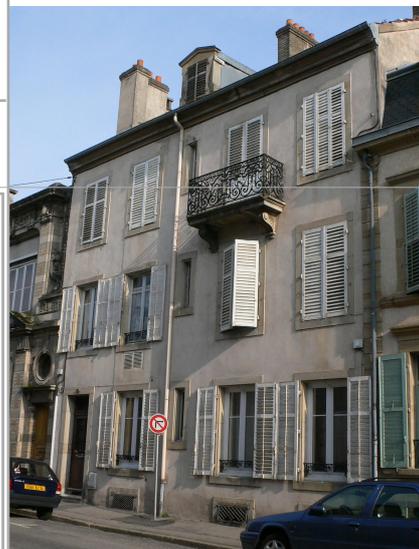
Ilot : 46 Parcelle : AD 296 Adresse : 18 rue Charles Vue Date : 12/02/2013

iDiscordant : fenêtres PVC
Intérêt : persiennes à lames orientables, balcon au R+2
Maison globalement conservée "dans son jus"

Bâtiment d'intérêt architectural

Restitution de fenêtres en accord avec la façade
Conservation des persiennes

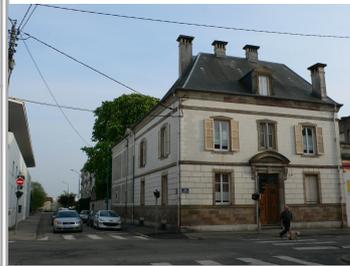
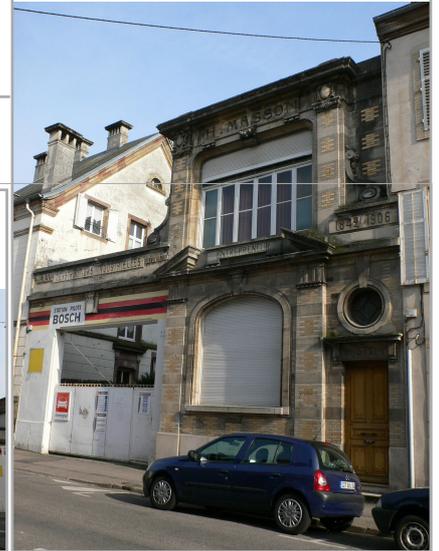
Ilot : 46 Parcelle : AD 298 Adresse : 20 rue Charles Vue Date : 12/02/2013

Ensemble remarquable : Ancien établissement de "Construction industrielles, bâtiment, béton armé. H. Masson entrepreneur - 1842-1906" comprenant une maison bourgeoise et un atelier
Discordant : enseigne et portail "Bosch", fenêtres PVC R+1 de la maison

Bâtiment de grand intérêt architectural

Reconstitution d'un portail en cohérence avec l'ensemble, suppression de l'enseigne
Restitution de fenêtres en accord avec la façade (R+1 maison)
Conservation des persiennes

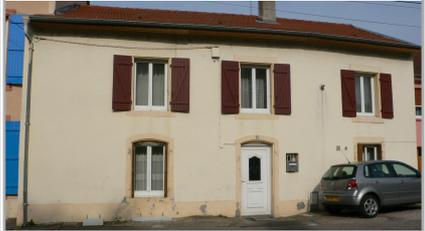
Ilot : 46 Parcelle : AD 289 Adresse : 5 rue du Chauffour		Date : 12/02/2013
Typologie : Maison de ville XVIIIe 1re moitié		Façade : Classique XVIIIe
Matériaux façade : Enduit		Modénature : Enduit
Couverture : Tuile mécanique rouge		Usage RDC : Logement
Situation urbaine : Courante		
Eléments d'intérêt/discordants : Discordant : fenêtres PVC, porte PVC, volets pleins à Z, sous face toiture, peinture sur enduit ciment . Maison ancienne dénaturée par un traitement type pavillon récent.		Valeur architecturale : Bâtiment d'intérêt architectural
Eléments à modifier <input checked="" type="checkbox"/> Percements RdC <input type="checkbox"/> Volumétrie <input type="checkbox"/> Réseaux <input checked="" type="checkbox"/> Percements étages <input type="checkbox"/> Porte de garage <input type="checkbox"/> Autre <input checked="" type="checkbox"/> Matériaux façade <input type="checkbox"/> Devanture commerce <input type="checkbox"/> Matériau couverture <input type="checkbox"/> Enseigne

Préconisations Amélioration de l'aspect de la façade Restitution de fenêtres, volets et porte en accord avec la façade

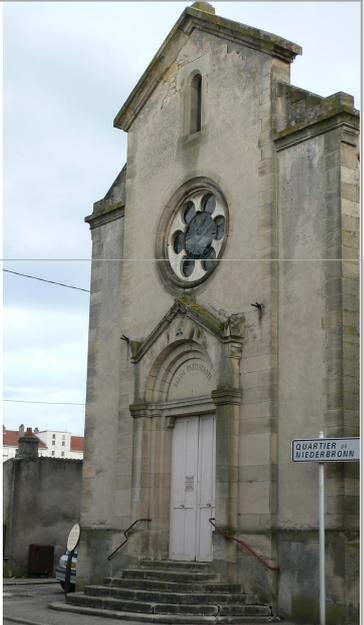
Ilot : 46 Parcelle : ah 7 Adresse : rue Charles Vue		Date : 12/02/2013
Typologie : Edifice religieux		Façade : Eclectique fin XIXe début XXe
Matériaux façade : Enduit et PdT		Modénature : Pierre de taille apparente
Couverture : Ardoise		Usage RDC : autre
Situation urbaine : Courante		
Eléments d'intérêt/discordants :		Valeur architecturale : Bâtiment de grand intérêt architectural
Eléments à modifier <input type="checkbox"/> Percements RdC <input type="checkbox"/> Volumétrie <input type="checkbox"/> Réseaux <input type="checkbox"/> Percements étages <input type="checkbox"/> Porte de garage <input type="checkbox"/> Autre <input type="checkbox"/> Matériaux façade <input type="checkbox"/> Devanture commerce <input type="checkbox"/> Matériau couverture <input type="checkbox"/> Enseigne

Préconisations Améliorer les abords et création d'un parvis. Déplacer les panneaux de signalisation <i>Voir description dans le diagnostic page 95 Temple réformé 1870. Architecte Henri Melin</i>

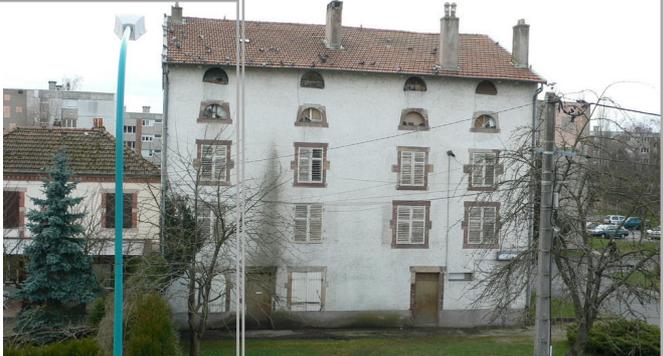
Ilot : 47 Parcelle : AE 256 Adresse : 20 quai de Sélestat		Date : 15/02/2013
Typologie : Batiment d'usine		Façade : Néo-class. fin XIXe début XXe
Matériaux façade : Enduit et PdT		Modénature : Pierre de taille apparente
Couverture : Tuile mécanique rouge		Usage RDC : Indéterminé
Situation urbaine : En retrait d'alignement		
Eléments d'intérêt/discordants : Intérêt : encadrements de baies de grès rose, persiennes bois, deux niveaux de greniers éclairés par de petits jours en plein cintre		Valeur architecturale : Bâtiment de grand intérêt architectural
Eléments à modifier <input type="checkbox"/> Percements RdC <input type="checkbox"/> Volumétrie <input type="checkbox"/> Réseaux <input type="checkbox"/> Percements étages <input type="checkbox"/> Porte de garage <input type="checkbox"/> Autre <input type="checkbox"/> Matériaux façade <input type="checkbox"/> Devanture commerce <input type="checkbox"/> Matériau couverture <input type="checkbox"/> Enseigne

Préconisations Conservation des baies des niveaux de greniers. Possibilités d'éclairiment des niveaux supérieurs : en façade arrière (percements déjà modifiés), en pignons et en couverture (châssis de toits) <i>Voir description dans le diagnostic page 122</i>
