Ilot : 48 Parcelle : AH274 Adresse : 33 rue du Menil

Date :
12/11/2013

Typologie : Maison début XXe

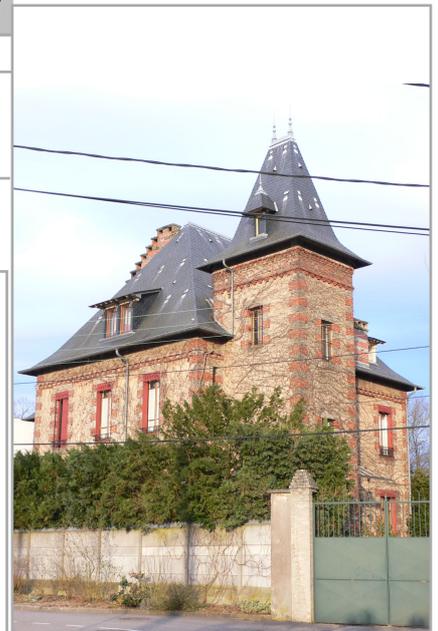
Villa du début des années 1900 de style éclectique d'inspiration néo-XVII (toit en pavillon, brique et pierre)
Intérêt : chaînage d'angle et piédroits des baies harpés en briques (alternance brique rouge et grise), tout en pavillon avec épis de faîtage, lambrequin et garde-corps d'origine

Bâtiment de grand intérêt architectural

Exemple représentatif des villas de style éclectique construites au début du XXe siècle dans le quartier du Ménil, "restée dans son jus".

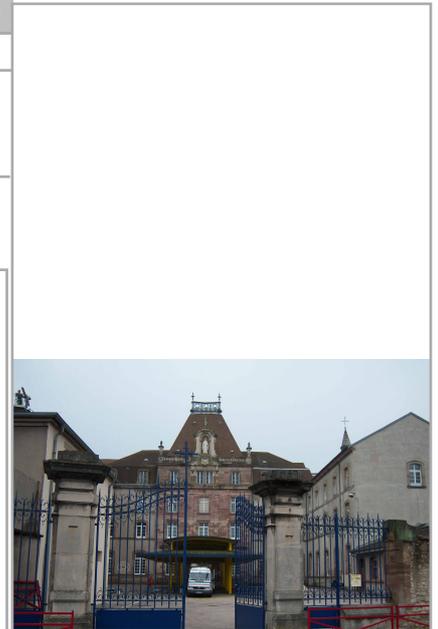
Ilot : 48 Parcelle : AH215 Adresse : 14 rue des Bénédicins

Ancien prieuré de bénédictins du Ménil, actuellement institution Saint-Pierre-Fourier
 Voir description dans le diagnostic p. 92
 Voir Martine Tronquart, *Le patrimoine religieux de Lunéville, Metz*, éditions Serpenoise, 1993, p. 45.

Bâtiment de grand intérêt architectural

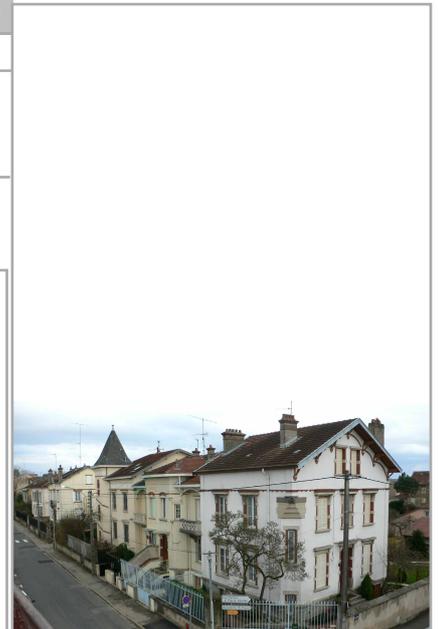
Ilot : 48 Parcelle : AH210 Adresse : 16 rue des Bénédicins

Intérêt : modénature de la façade avec piédroits des baies harpés en brique et pierre, baies surmontées de dais, traitement du pan coupé, façade ouest avec pignon avec tête de ferme apparente, porte d'entrée d'origine avec son encadrement et sa marquise, mur-bahut

Bâtiment de grand intérêt architectural

Maison faisant partie d'un lotissement début XXe, organisé symétriquement (cf. 18, 20, 22 rue des Bénédicins) : le n°16 est quasiment identique au n°22.
 Exemple représentatif des maisons de style éclectique construites au début du XXe siècle dans le quartier du Ménil, "restée dans son jus".

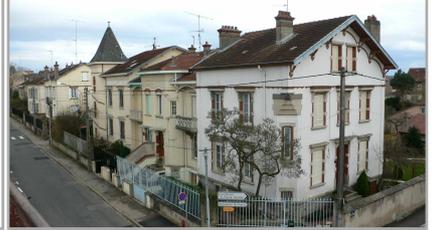
Ilot : 48 Parcelle : AH209 Adresse : 18 rue des Bénédictins		Date : 12/11/2013
Typologie : Maison début XXe		Façade : Eclectique fin XIXe début XXe
Matériaux façade : Enduit et PdT		Modénature : Brique et PdT
Couverture : Tuile mécanique rouge		Usage RDC : Logement
Situation urbaine : Appartient à un lotissement fin XIXe débutXXe		
Eléments d'intérêt/discordants : Intérêt : linteaux surmontés d'un arc segmentaire en brique, appuis de baie mouluré, porte piétonne d'origine avec son encadrement et sa marquise, balcon en pierre de la travée de droite soutenu par consoles en volutes, auvent bois découpé abritant le balcon, mur-bahut, grille, emmarchement Discordant : réseaux techniques apparents		Valeur architecturale : Bâtiment de grand intérêt architectural
Eléments à modifier <input type="checkbox"/> Percements RdC <input type="checkbox"/> Volumétrie <input checked="" type="checkbox"/> Réseaux <input type="checkbox"/> Percements étages <input type="checkbox"/> Porte de garage <input type="checkbox"/> Autre <input type="checkbox"/> Matériaux façade <input type="checkbox"/> Devanture commerce <input type="checkbox"/> Matériau couverture <input type="checkbox"/> Enseigne

Préconisations Maison faisant partie d'un lotissement début XXe, organisé symétriquement (cf. 16, 20, 22 rue des Bénédictins) : le n°18 est identique au n°20. Exemple représentatif des maisons de style éclectique construites au début du XXe siècle dans le quartier du Ménil, "restée dans son jus".

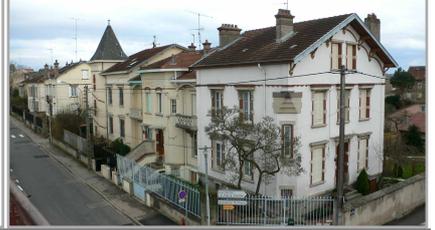
Ilot : 48 Parcelle : AH208 Adresse : 20 rue des Bénédictins		Date : 12/11/2013
Typologie : Maison début XXe		Façade : Eclectique fin XIXe début XXe
Matériaux façade : Enduit et PdT		Modénature : Brique et PdT
Couverture : Tuile mécanique rouge		Usage RDC : Logement
Situation urbaine : Appartient à un lotissement fin XIXe débutXXe		
Eléments d'intérêt/discordants : Intérêt : linteaux surmontés d'un arc segmentaire en brique, appuis de baie mouluré, porte piétonne d'origine avec son encadrement et sa marquise, balcon en pierre de la travée de droite soutenu par consoles en volutes, auvent bois découpé abritant le balcon, mur-bahut, grille, emmarchement Discordant : réseaux techniques apparents, volets roulants PVC, porte de garage d'origine remplacée		Valeur architecturale : Bâtiment de grand intérêt architectural
Eléments à modifier <input type="checkbox"/> Percements RdC <input type="checkbox"/> Volumétrie <input checked="" type="checkbox"/> Réseaux <input checked="" type="checkbox"/> Percements étages <input checked="" type="checkbox"/> Porte de garage <input type="checkbox"/> Autre <input type="checkbox"/> Matériaux façade <input type="checkbox"/> Devanture commerce <input type="checkbox"/> Matériau couverture <input type="checkbox"/> Enseigne

Préconisations Maison faisant partie d'un lotissement début XXe, organisé symétriquement (cf. 16, 18, 22 rue des Bénédictins) : le n°20 est identique au n°18. Exemple représentatif des maisons de style éclectique construites au début du XXe siècle dans le quartier du Ménil, à remettre en valeur en dissimulant les réseaux techniques, en remplaçant la porte de garage par un modèle proche de l'origine (cf. n°18), et en déposant les volets en PVC.

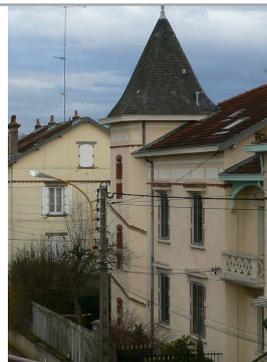
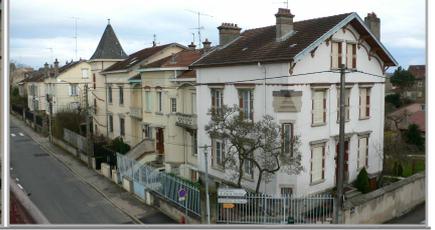
Ilot : 48 Parcelle : AH207 Adresse : 22 rue des Bénédictins		Date : 12/11/2013
Typologie : Maison début XXe		Façade : Eclectique fin XIXe début XXe
Matériaux façade : Enduit et PdT		Modénature : Brique et PdT
Couverture : tuile mécanique+ardoise		Usage RDC : Logement
Situation urbaine : Appartient à un lotissement fin XIXe débutXXe		
Eléments d'intérêt/discordants : Intérêt : modénature de la façade avec piédroits des baies harpés en brique et pierre, baies surmontées de dais, tourelle d'angle, porte d'entrée d'origine avec son encadrement et sa marquise, mur-bahut		Valeur architecturale : Bâtiment de grand intérêt architectural
Eléments à modifier <input type="checkbox"/> Percements RdC <input type="checkbox"/> Volumétrie <input type="checkbox"/> Réseaux <input type="checkbox"/> Percements étages <input type="checkbox"/> Porte de garage <input type="checkbox"/> Autre <input type="checkbox"/> Matériaux façade <input type="checkbox"/> Devanture commerce <input type="checkbox"/> Matériau couverture <input type="checkbox"/> Enseigne

Préconisations Maison faisant partie d'un lotissement début XXe, organisé symétriquement (cf. 16, 18, et 20 rue des Bénédictins) : le n°22 est une variante du n°16. Exemple représentatif des maisons de style éclectique construites au début du XXe siècle dans le quartier du Ménil, "restée dans son jus".

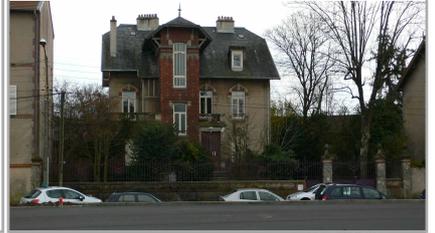
Ilot : 48 Parcelle : AH200 Adresse : 32 rue des Bénédictins		Date : 12/11/2013
Typologie : Maison début XXe		Façade : Eclectique fin XIXe début XXe
Matériaux façade : Enduit et PdT		Modénature : Brique et PdT
Couverture : Ardoise		Usage RDC : Logement
Situation urbaine : Entité maison + jardin + clôture		
Eléments d'intérêt/discordants : Villa éclectique des années 1900 d'inspiration régionaliste. Intérêt : traitement des piédroits des baies en pierre et brique, demi-croupe, tour carrée façade en brique avec avant-toit, terrasse, porte piétonne d'origine, mur-baut, grille "Art nouveau" et piliers de portail		Valeur architecturale : Bâtiment de grand intérêt architectural
Eléments à modifier <input type="checkbox"/> Percements RdC <input type="checkbox"/> Volumétrie <input type="checkbox"/> Réseaux <input type="checkbox"/> Percements étages <input type="checkbox"/> Porte de garage <input type="checkbox"/> Autre <input type="checkbox"/> Matériaux façade <input type="checkbox"/> Devanture commerce <input type="checkbox"/> Matériau couverture <input type="checkbox"/> Enseigne

Préconisations Exemple représentatif des villas de style éclectique construites au début du XXe siècle dans le quartier du Ménil, "restée dans son jus".

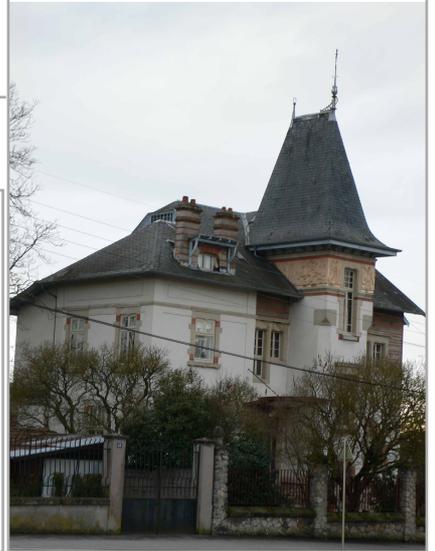
Ilot : 48 Parcelle : AH239 Adresse : 40 rue des Bénédictins		Date : 12/11/2013
Typologie : Maison début XXe		Façade : Eclectique fin XIXe début XXe
Matériaux façade : Enduit et PdT		Modénature : Brique et PdT
Couverture : Ardoise		Usage RDC : Logement
Situation urbaine : Entité maison + jardin + clôture		
Eléments d'intérêt/discordants : Villa Jaeger édifée en 1904 par Lucien Weissenburger Intérêt : piédroits des baies harpés avec alternance brique / pierre, toit en pavillon avec épis de faîtage, frise en stuc constituée de moulages de fragments (scène antique), porte d'origine avec sa marquise, mur-bahut, piliers du portail		Valeur architecturale : Bâtiment de grand intérêt architectural
Eléments à modifier <input type="checkbox"/> Percements RdC <input type="checkbox"/> Volumétrie <input type="checkbox"/> Réseaux <input type="checkbox"/> Percements étages <input type="checkbox"/> Porte de garage <input type="checkbox"/> Autre <input type="checkbox"/> Matériaux façade <input type="checkbox"/> Devanture commerce <input type="checkbox"/> Matériau couverture <input type="checkbox"/> Enseigne

Préconisations Très bel exemple de villa de style éclectique construite par L. Weissenburger dans le quartier du Ménil, "restée dans son jus".

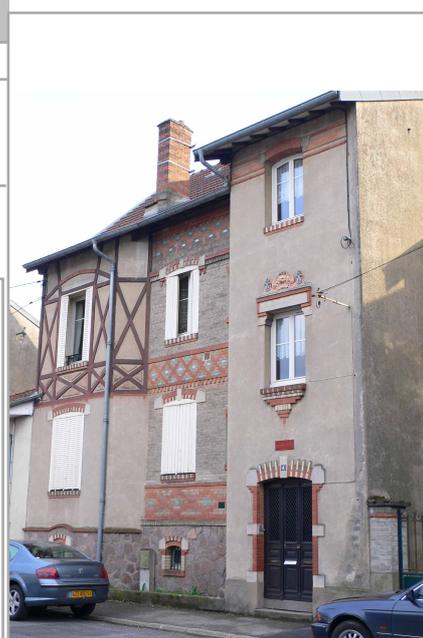
Ilot : 48 Parcelle : AH190 Adresse : 4 rue du Bel Air Date : 12/11/2013

Intérêt : jeu sur la mise en oeuvre des matériaux et leur polychromie : brique rouge, grise, brique vernissée bleu (appuis de baie et arcs cintrés surmontant baies, frises), faux pan de bois, soubassement en *opus incertum*, porte piétonne d'origine, baie à R+1 de la travée de gauche surmontant d'une tête d'animal en terre cuite

Bâtiment de grand intérêt architectural

Bel exemple de villa de style éclectique du le quartier du Ménéil, "restée dans son jus".

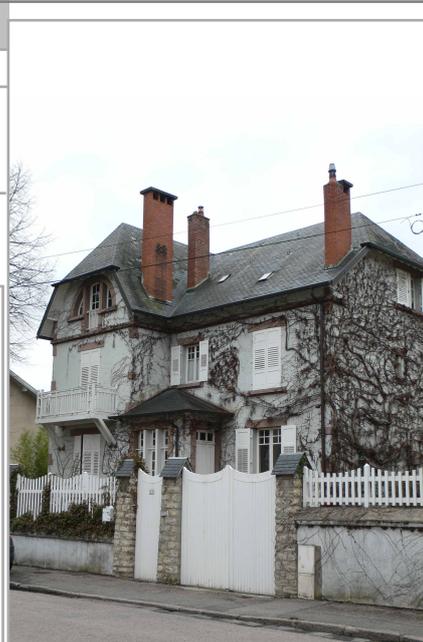
Ilot : 48 Parcelle : AH162 Adresse : 22 rue Guibal Date : 12/11/2013

Villa d'inspiration néo-régionaliste
Intérêt : demi-croupes, appuis de baies et linteaux en grès rose, chaînages d'angle et grès rose, balcon avec garde-corps en bois, persiennes et fenêtres d'origine, mur de clôture, portail en bois, piliers

Bâtiment de grand intérêt architectural

Bel exemple de villa de style éclectique du quartier du Ménéil, "restée dans son jus".

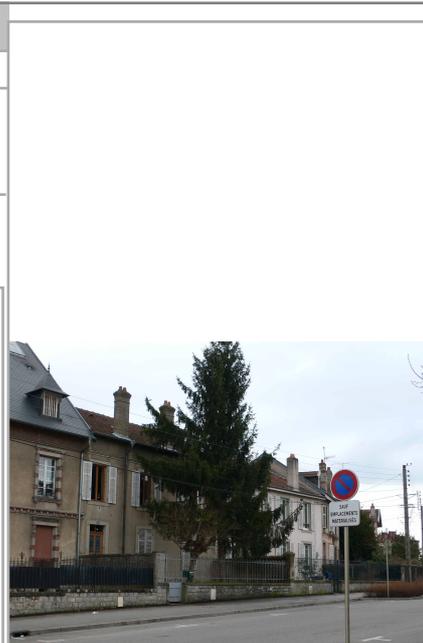
Ilot : 48 Parcelle : AH135 Adresse : 2 rue Ernest Bichat Date : 12/11/2013

Intérêt : persiennes à lames orientables, chaînages d'angle en brique, lambrequin
Discordant : enduit altéré

Bâtiment de grand intérêt architectural

Conservation des persiennes et du lambrequin, ravalement, peindre la descente d'EP dans la même tonalité que la façade.

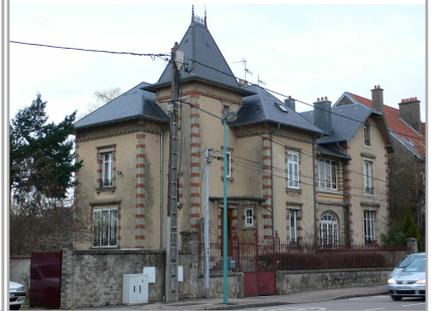
Ilot : 48 Parcelle : AH10-11 Adresse : 1bis-1ter quai de Sélestat Date : 12/11/2013

Villa construite en 1910 par l'architecte Uthinel
Intérêt : piédroits des baies et chaînage d'angle avec alternance pierre/brique,
Discordant, tout en pavillon avec épis de faîtage, porte d'entrée d'origine et sa
marquise, mur-bahut, portail d'entrée.

Bel exemple de villa de style éclectique d'inspiration néo-XVIIe du quartier du Ménéil, "restée dans son jus" et dont la façade est à rapprocher de celle, toute proche, du n°8 rue Ernest Bichat (sans doute même architecte).

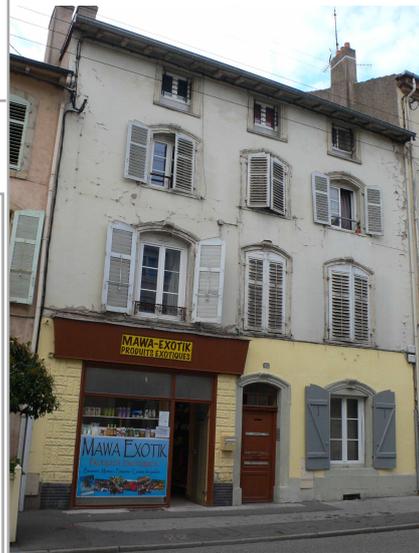
Ilot : 49 Parcelle : AK114 Adresse : 46 rue de Viller Date : 12/11/2013

Intérêt : linteaux segmentaires avec clef d'arc ornée d'une volute triglyphée, persiennes à lames orientables, garde-corps, porte piétonne à imposte vitrée
Discordant : enduit altéré avec différence de tonalité entre rez-de-chaussée et étages, fenêtres PVC, réseaux techniques apparents, devanture commerciale nuisant à l'équilibre et à la perception de la façade (faux-appareil rustique et bandeau en rupture)

Conservation des persiennes, des garde-corps et de la porte, ravalement en utilisant une même tonalité d'enduit pour toute la façade, dissimulation des réseaux, restitution de fenêtres en accord avec la façade, retraitement de la devanture en respectant matériaux et composition de la façade.

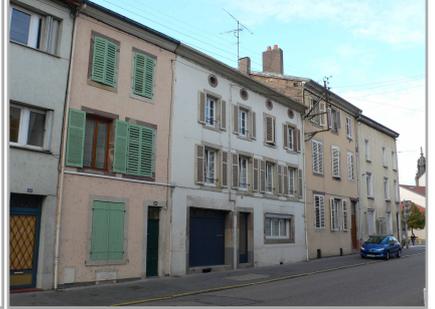
Ilot : 49 Parcelle : AK133 Adresse : 22 rue de Viller		Date : 14/11/2013
Typologie : Maison de ville XVIIIe 1re moitié		Façade : Classique fin XVIII début XIXe
Matériaux façade : Enduit et PdT		Modénature : Pierre de taille apparente
Couverture : Tuile mécanique rouge		Usage RDC : Logement
Situation urbaine : Appartient à un alignement homogène		
Eléments d'intérêt/discordants : Intérêt : persiennes à lames orientables, porte piétonne XIX à panneaux et cadres avec imposte vitrée protégée par grille fonte Discordant : fenêtres 2 vantaux à carreau unique, réseaux techniques apparents		Valeur architecturale : Bâtiment d'intérêt architectural
Eléments à modifier <input type="checkbox"/> Percements RdC <input type="checkbox"/> Volumétrie <input checked="" type="checkbox"/> Réseaux <input checked="" type="checkbox"/> Percements étages <input type="checkbox"/> Porte de garage <input type="checkbox"/> Autre <input type="checkbox"/> Matériaux façade <input type="checkbox"/> Devanture commerce <input type="checkbox"/> Matériau couverture <input type="checkbox"/> Enseigne

Préconisations Conservation de la porte et des persiennes, dissimulation des réseaux techniques, restitution de fenêtres en accord avec la façade.

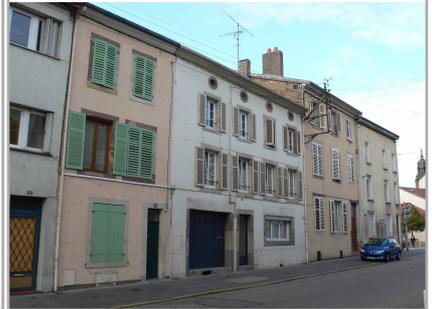
Ilot : 49 Parcelle : AK134 Adresse : 20 rue de Viller		Date : 14/11/2013
Typologie : Maison de ville XVIIIe 1re moitié		Façade : Classique fin XVIII début XIXe
Matériaux façade : Enduit et PdT		Modénature : Pierre de taille apparente
Couverture : Tuile mécanique rouge		Usage RDC : Garage + logement
Situation urbaine : Appartient à un alignement homogène		
Eléments d'intérêt/discordants : Intérêt : persiennes à lames orientables, oculi d'attique Discordant : fenêtres 2 vantaux à carreau unique, réseaux techniques apparents, rez-de-chaussée altéré par modification de baies à droite, fenêtres PVC		Valeur architecturale : Bâtiment d'intérêt architectural
Eléments à modifier <input checked="" type="checkbox"/> Percements RdC <input type="checkbox"/> Volumétrie <input checked="" type="checkbox"/> Réseaux <input checked="" type="checkbox"/> Percements étages <input type="checkbox"/> Porte de garage <input type="checkbox"/> Autre <input type="checkbox"/> Matériaux façade <input type="checkbox"/> Devanture commerce <input type="checkbox"/> Matériau couverture <input type="checkbox"/> Enseigne

Préconisations Conservation des persiennes, dissimulation des réseaux techniques, restitution de fenêtres en accord avec la façade.

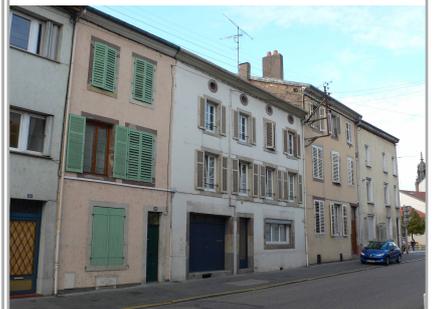
Ilot : 49 Parcelle : AK135 Adresse : 18 rue de Viller		Date : 14/11/2013
Typologie : Maison de ville XVIIIe 1re moitié		Façade : Classique fin XVIII début XIXe
Matériaux façade : Enduit et PdT		Modénature : Pierre de taille apparente
Couverture : Tuile mécanique rouge		Usage RDC : Logement
Situation urbaine : Courante		
Eléments d'intérêt/discordants : Intérêt : persiennes à lames orientables Discordant : réseaux techniques apparents, fenêtres PVC		Valeur architecturale : Bâtiment d'intérêt architectural
Eléments à modifier <input type="checkbox"/> Percements RdC <input type="checkbox"/> Volumétrie <input checked="" type="checkbox"/> Réseaux <input checked="" type="checkbox"/> Percements étages <input type="checkbox"/> Porte de garage <input type="checkbox"/> Autre <input type="checkbox"/> Matériaux façade <input type="checkbox"/> Devanture commerce <input type="checkbox"/> Matériau couverture <input type="checkbox"/> Enseigne

Préconisations Conservation des persiennes, dissimulation des réseaux techniques, restitution de fenêtres en accord avec la façade.

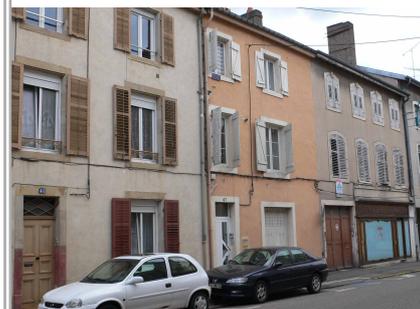
Ilot : 50 Parcelle : AK156 Adresse : 47 rue de Viller Date : 14/11/2013

Discordant : réseaux techniques apparents, fenêtres PVC, volets pleins Z et persiennes métalliques en tableau à rez-de-chaussée, porte piétonne récente en rupture

Dissimulation des réseaux techniques, restitution de fenêtres et de volets en accord avec la façade, la porte piétonne peut être remplacée par un modèle en accord avec la façade.

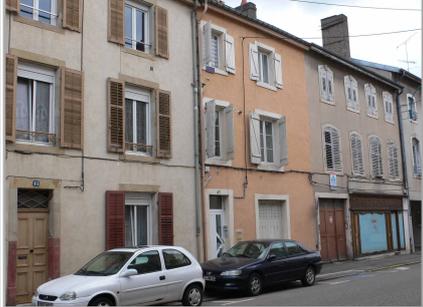
Ilot : 50 Parcelle : AK563 Adresse : 45 rue de Viller		Date : 14/11/2013
Typologie : Maison de ville XVIIIe 1re moitié		Façade : Classique fin XVIII début XIXe
Matériaux façade : Enduit et PdT		Modénature : Pierre de taille apparente
Couverture : Tuile mécanique rouge		Usage RDC : Logement
Situation urbaine : Appartient à un alignement homogène		
Eléments d'intérêt/discordants : Intérêt: persiennes à lames orientables, garde-corps XIX, porte piétonne XIX à panneaux et cadres et imposte vitrée protégée par grille fonte Discordant : enduit altéré, réseaux techniques apparents, fenêtres et volets roulants PVC		Valeur architecturale : Bâtiment d'intérêt architectural
Eléments à modifier <input type="checkbox"/> Percements RdC <input type="checkbox"/> Volumétrie <input checked="" type="checkbox"/> Réseaux <input checked="" type="checkbox"/> Percements étages <input type="checkbox"/> Porte de garage <input type="checkbox"/> Autre <input checked="" type="checkbox"/> Matériaux façade <input type="checkbox"/> Devanture commerce <input type="checkbox"/> Matériau couverture <input type="checkbox"/> Enseigne

Préconisations Conservation des persiennes, des garde-corps et de la porte piétonne, ravalement, dissimulation des réseaux techniques, restitution de fenêtres et de volets en accord avec la façade.

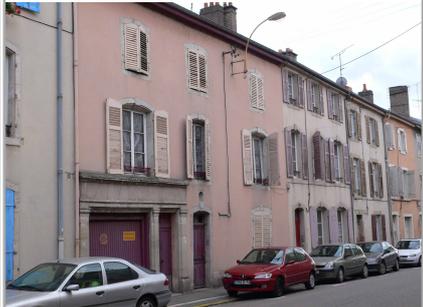
Ilot : 50 Parcelle : AK443 Adresse : 43 rue de Viller		Date : 14/11/2013
Typologie : Maison de ville XVIIIe 1re moitié		Façade : Classique XVIIIe
Matériaux façade : Enduit et PdT		Modénature : Pierre de taille apparente
Couverture : Tuile mécanique rouge		Usage RDC : Logement
Situation urbaine : Appartient à un alignement homogène		
Eléments d'intérêt/discordants : Intérêt: linteaux segmentaires, clef d'arc traitée en bossage, chambranles à crossettes, persiennes à lames orientables, garde-corps XIX, porte piétonne à panneaux et cadres et imposte vitrée surmontée d'une niche sans sa statuette Discordant : enduit altéré, réseaux techniques apparents		Valeur architecturale : Bâtiment d'intérêt architectural
Eléments à modifier <input type="checkbox"/> Percements RdC <input type="checkbox"/> Volumétrie <input checked="" type="checkbox"/> Réseaux <input type="checkbox"/> Percements étages <input type="checkbox"/> Porte de garage <input type="checkbox"/> Autre <input checked="" type="checkbox"/> Matériaux façade <input type="checkbox"/> Devanture commerce <input type="checkbox"/> Matériau couverture <input type="checkbox"/> Enseigne

Préconisations Conservation des persiennes, des garde-corps et de la porte piétonne, ravalement, dissimulation des réseaux techniques.

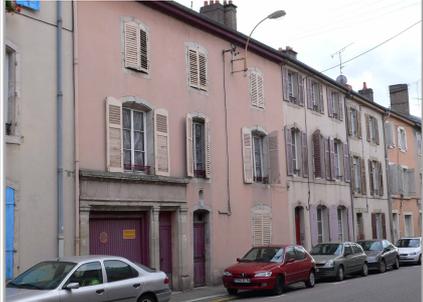
Ilot : 50 Parcelle : AK150 Adresse : 41 rue de Viller		Date : 14/11/2013
Typologie : Maison de ville XVIIIe 1re moitié		Façade : Classique XVIIIe
Matériaux façade : Enduit et PdT		Modénature : Pierre de taille apparente
Couverture : Tuile mécanique rouge		Usage RDC : Garage + logement
Situation urbaine : Appartient à un alignement homogène		
Eléments d'intérêt/discordants : Intérêt: linteaux segmentaires, clef d'arc traitée en bossage, chambranles à crossettes, persiennes à lames orientables, garde-corps XIX, porte piétonne à panneaux et cadres et imposte vitrée surmontée d'une niche sans sa statuette, ancienne devanture en pierre de taille néo-classique (actuellement garage) Discordant : enduit altéré, réseaux techniques apparents		Valeur architecturale : Bâtiment d'intérêt architectural
Eléments à modifier <input type="checkbox"/> Percements RdC <input type="checkbox"/> Volumétrie <input checked="" type="checkbox"/> Réseaux <input type="checkbox"/> Percements étages <input type="checkbox"/> Porte de garage <input type="checkbox"/> Autre <input checked="" type="checkbox"/> Matériaux façade <input type="checkbox"/> Devanture commerce <input type="checkbox"/> Matériau couverture <input type="checkbox"/> Enseigne

Préconisations Conservation des persiennes, des garde-corps et de la porte piétonne, de l'ancienne devanture commerciale à restaurer, ravalement, dissimulation des réseaux techniques.

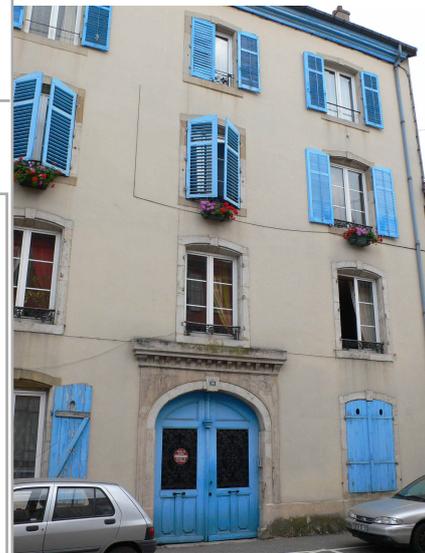
Ilot : 50 Parcelle : AK149 Adresse : 39 rue de Viller Date : 14/11/2013

Intérêt: linteaux segmentaires délardés, clef d'arc traitée en bossage, chambranles à crossettes, persiennes à lames orientables, garde-corps XIX, encadrement de la porte piétonne XIX double à panneaux et cadres avec partie supérieure vitrée protégée par grille
Discordant : réseaux techniques apparents, fenêtres PVC

Conservation des persiennes, des garde-corps, de la porte piétonne et de son encadrement, dissimulation des réseaux techniques, peindre la descente d'EP dans la même tonalité que la façade, restitution de fenêtres en accord avec la façade.

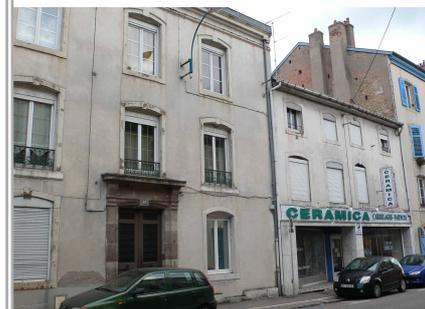
Ilot : 50 Parcelle : AK146-148 Adresse : 35-37 rue de Viller Date : 14/11/2013

Intérêt: linteaux segmentaires, clef d'arc traitée en bossage, chambranles à crossettes
Discordant : enduit altéré, réseaux techniques apparents, volets roulants et fenêtres PVC ne suivant pas le cintrage du linteau, devanture commerciale nuisant à l'équilibre et la perception de la façade

Ravalement, dissimulation des réseaux techniques, restitution de fenêtres et de volets en accord avec la façade, retraitement de la devanture commerciale en respectant matériaux et composition de la façade.

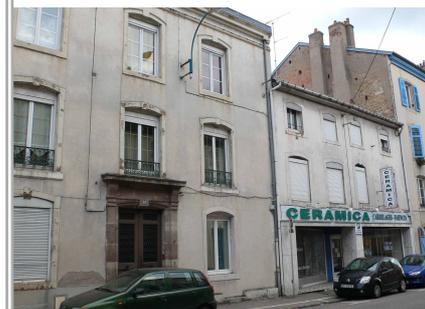
Ilot : 50 Parcelle : AK448 Adresse : 33 rue de Viller Date : 14/11/2013

Intérêt: linteaux segmentaires délardés, clef d'arc traitée en bossage, chambranles à crossettes, garde-corps XIX, porte piétonne double XIX à panneaux et cadres avec partie supérieure et imposte vitrées protégées par grille fonte, traitement de l'encadrement en grès de la porte
Discordant : enduit altéré, réseaux techniques apparents, volets roulants et fenêtres PVC

Conservation de la porte piétonne et de son encadrement, des garde-corps, ravalement, dissimulation des réseaux techniques, restitution de fenêtres et de volets en accord avec la façade, peindre la descente d'EP dans la même tonalité que la façade.

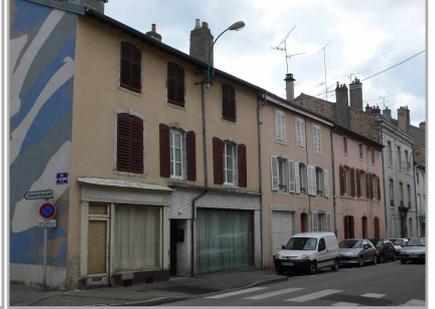
Ilot : 50 Parcelle : AK142 Adresse : 31 rue de Viller		Date : 14/11/2013
Typologie : Maison de ville XVIIIe 1re moitié		Façade : Classique XVIIIe
Matériaux façade : Enduit et PdT		Modénature : Pierre de taille apparente
Couverture : Tuile mécanique rouge		Usage RDC : Logement
Situation urbaine : Appartient à un alignement homogène		
Eléments d'intérêt/discordants : Intérêt: linteaux segmentaires, clef d'arc traitée en bossage, chambranles à crossettes, porte piétonne XIX à panneaux et cadres avec partie supérieure et imposte vitrées protégées par grille fonte, persiennes à lames orientables Discordant : enduit altéré, réseaux techniques apparents, fenêtres PVC ne suivant pas le cintrage du linteau		Valeur architecturale : Bâtiment d'intérêt architectural
Eléments à modifier <input type="checkbox"/> Percements RdC <input type="checkbox"/> Volumétrie <input checked="" type="checkbox"/> Réseaux <input checked="" type="checkbox"/> Percements étages <input type="checkbox"/> Porte de garage <input type="checkbox"/> Autre <input checked="" type="checkbox"/> Matériaux façade <input type="checkbox"/> Devanture commerce <input type="checkbox"/> Matériau couverture <input type="checkbox"/> Enseigne

Préconisations Conservation des persiennes et de la porte d'entrée, ravalement, dissimulation des réseaux techniques, restitution de fenêtres en accord avec la façade, peindre la descente d'EP dans la même tonalité que la façade.

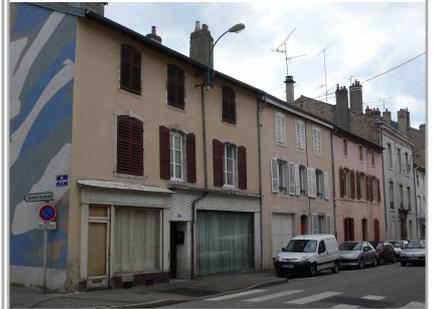
Ilot : 50 Parcelle : AK141 Adresse : 29 rue de Viller		Date : 14/11/2013
Typologie : Maison de ville XVIIIe 1re moitié		Façade : Classique XVIIIe
Matériaux façade : Enduit et PdT		Modénature : Pierre de taille apparente
Couverture : Tuile mécanique rouge		Usage RDC : Logement
Situation urbaine : Appartient à un alignement homogène		
Eléments d'intérêt/discordants : Intérêt: linteaux segmentaires, clef d'arc traitée en bossage, chambranles à crossettes, garde-corps XIX, porte piétonne XVIII à panneaux et cadres et imposte vitrée, persiennes à lames orientables Discordant : enduit altéré, réseaux techniques apparents, fenêtres PVC ne suivant pas le cintrage du linteau, volets pleins Z à R+1, coffrage des abouts de chevrons en sous-toiture		Valeur architecturale : Bâtiment d'intérêt architectural
Eléments à modifier <input type="checkbox"/> Percements RdC <input type="checkbox"/> Volumétrie <input checked="" type="checkbox"/> Réseaux <input checked="" type="checkbox"/> Percements étages <input type="checkbox"/> Porte de garage <input type="checkbox"/> Autre <input checked="" type="checkbox"/> Matériaux façade <input type="checkbox"/> Devanture commerce <input type="checkbox"/> Matériau couverture <input type="checkbox"/> Enseigne

Préconisations Conservation des persiennes, de la porte d'entrée et des garde-corps ravalement, dissimulation des réseaux techniques, suppression du coffrage des abouts de chevrons en sous-toiture, restitution de fenêtres et de volets en accord avec la façade, peindre la descente d'EP dans la même tonalité que la façade.

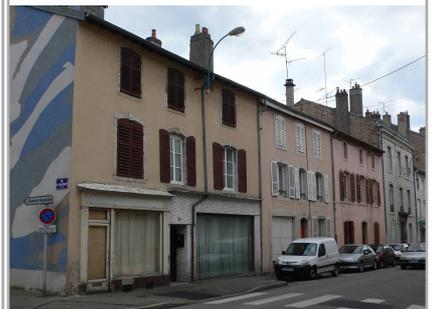
Ilot : 50 Parcelle : AK140 Adresse : 27 rue de Viller		Date : 14/11/2013
Typologie : Maison de ville XVIIIe 1re moitié		Façade : Classique XVIIIe
Matériaux façade : Enduit et PdT		Modénature : Pierre de taille apparente
Couverture : Tuile mécanique rouge		Usage RDC : Logement
Situation urbaine : Appartient à un alignement homogène		
Eléments d'intérêt/discordants : Intérêt: linteaux segmentaires, clef d'arc traitée en bossage, chambranles à crossettes, persiennes à lames orientables, devanture commerciale néo-classique en bois à gauche (actuellement logement) Discordant : enduit altéré, réseaux techniques apparents, fenêtres ne suivant pas le cintrage du linteau, rez-de-chaussée dénaturé par modification des baies à droite (ancienne devanture ?), par enduit ciment et casquette béton, pignon nord aveugle peint en rupture		Valeur architecturale : Bâtiment d'intérêt architectural
Eléments à modifier <input checked="" type="checkbox"/> Percements RdC <input type="checkbox"/> Volumétrie <input checked="" type="checkbox"/> Réseaux <input checked="" type="checkbox"/> Percements étages <input type="checkbox"/> Porte de garage <input type="checkbox"/> Autre <input checked="" type="checkbox"/> Matériaux façade <input type="checkbox"/> Devanture commerce <input type="checkbox"/> Matériau couverture <input type="checkbox"/> Enseigne

Préconisations Conservation des persiennes, de l'ancienne devanture de gauche, ravalement, dissimulation des réseaux techniques, peindre la descente d'EP dans la même tonalité que la façade, restitution de fenêtres en accord avec la façade, retraitement du rez-de-chaussée en respectant matériaux et composition de la façade.

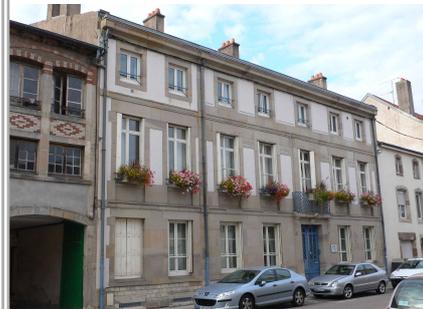
Ilot : 51 Parcelle : AK437 Adresse : 92 rue de Viller Date : 14/11/2013

Bureaux de la communauté de communes du Lunévillois
Intérêt : corniche saillante moulurée, bandeaux d'étage moulurés, allèges ornées d'un losange à R+1, garde-corps XIX, volets bois en tableau, porte piétonne double XIX à panneaux et cadres avec partie supérieure et imposte vitrées protégées par grille et son encadrement avec piédroits moulurés, linteau incisé de motifs végétaux avec cartouche portant l'ancien numéro de rue, corniches soutenue par consoles à volutes
Discordant : réseaux techniques apparents

Conservation de la modénature, des garde-corps, des volets, de la porte piétonne et son encadrement, intégration des réseaux, peindre la descente d'EP dans la même tonalité que la façade.

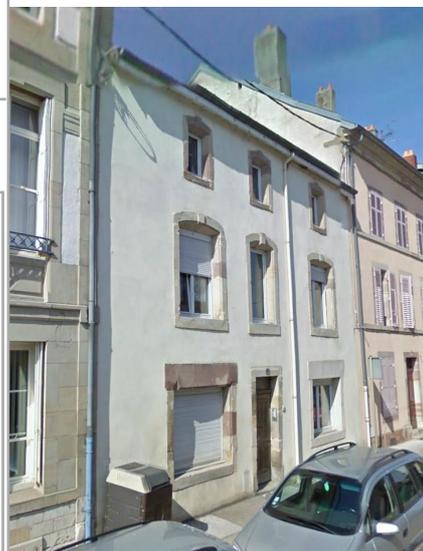
Ilot : 51 Parcelle : AK570 Adresse : 90 rue de Viller Date : 14/11/2013

Intérêt : linteaux segmentaires délardés, clef d'arc traitée en bossage, porte piétonne
Discordant : fenêtres et volets roulants PVC

Conservation de la porte, restitution de fenêtres et de volets en accord avec la façade.

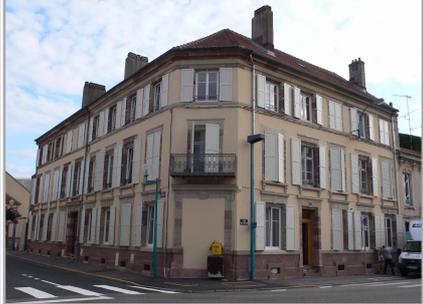
Ilot : 53 Parcelle : AI37 Adresse : 89 rue de Viller		Date : 14/11/2013
Typologie : Maison fin XIXe		Façade : Néo-classique fin XIXe
Matériaux façade : Enduit et PdT		Modénature : Pierre de taille apparente
Couverture : Tuile mécanique rouge		Usage RDC : Logement
Situation urbaine : Courante		
Eléments d'intérêt/discordants : Intérêt : linteau droit des baies à RDC orné d'une clef en bossage et surmonté de dais, appuis de bois à R+1 soutenus par petites consoles, corniche et bandeaux d'étage moulurés, persiennes, portes piétonnes doubles à panneaux et cadres avec partie supérieure et imposte vitrées protégées par grille fonte, balcon de travée du plan coupé Discordant: réseaux techniques apparents		Valeur architecturale : Bâtiment d'intérêt architectural

Préconisations Conservation de la modénature et des éléments de second oeuvre, dissimulation des réseaux.

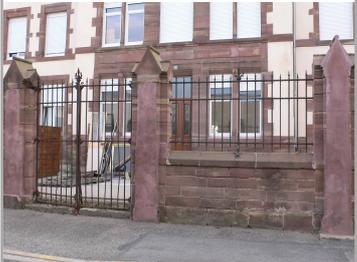
Ilot : 53 Parcelle : AI322 Adresse : 4 rue Trouillet		Date : 14/11/2013
Typologie : Equipement scolaire		Façade : Néo-classique fin XIXe
Matériaux façade : Enduit et PdT		Modénature : Pierre de taille apparente
Couverture : Tuile mécanique rouge		Usage RDC : Logement
Situation urbaine : Courante		
Eléments d'intérêt/discordants : Ancienne école primaire Trouillet (vendue récemment à un promoteur) Intérêt : avant-corps central, lucarne-pignon surmontée d'une croix, linteaux harpés des baies, bandeaux d'étage moulurés, baies à meneaux des travées latérales, mur-bahut, portails Discordant : fenêtres et volets roulants PVC		Valeur architecturale : Bâtiment d'intérêt architectural

Préconisations Conservation de la modénature, restitution de fenêtres et de volets en accord avec la façade.

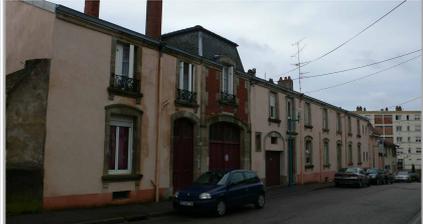
Ilot : 53 Parcelle : AI386 Adresse : 9-11 rue Sonnini		Date : 14/11/2013
Typologie : Maison fin XIXe		Façade : Néo-classique fin XIXe
Matériaux façade : Enduit et PdT		Modénature : Pierre de taille apparente
Couverture : tuile mécanique+ardoise		Usage RDC : Garage + logement
Situation urbaine : Appartient à un lotissement fin XIXe débutXXe		
Eléments d'intérêt/discordants : Intérêt : Petites maisons individuelles en bande faisant partie de la cité Sonnini construite en 1875 pour les ouvriers de la faïencerie Keller. Appuis de baie soutenus par petites consoles, garde-corps, portes piétonnes d'origine Discordant : fenêtres et volets roulants PVC, réseaux techniques apparents		Valeur architecturale : Bâtiment d'intérêt architectural

Préconisations Dissimulation des réseaux, restitution de fenêtres et de volets en accord avec la façade.

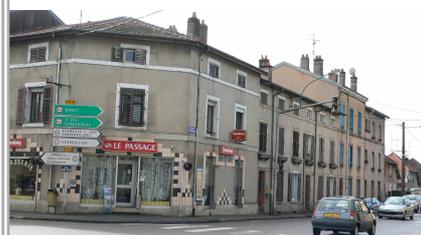
Ilot : 54 Parcelle : AZ227 Adresse : 5 avenue de Gerbéviller Date : 14/11/2013

Intérêt : corniche saillante moulurée
Discordant : réseaux techniques apparents, persiennes métalliques en tableau peintes dans une teinte trop soutenue, fenêtres PVC

Bâtiment d'intérêt architectural

Ravalement, dissimulation des réseaux techniques, restitution de volets et de fenêtres en accord avec la façade.

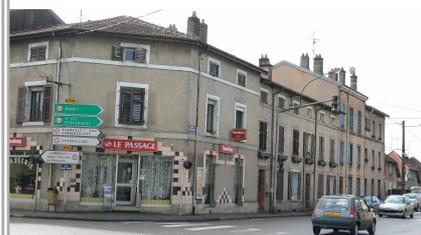
Ilot : 54 Parcelle : AZ228 Adresse : 3 avenue de Gerbéviller Date : 14/11/2013

Intérêt : porte piétonne XIX à panneaux et cadres avec partie supérieure et imposte vitrées
Discordant : enduit ciment, volets pleins Z, réseaux techniques apparents, fenêtres PVC, jardinières ciment

Bâtiment d'intérêt architectural

Conservation de la porte piétonne, ravalement, dissimulation des réseaux techniques, restitution de volets et de fenêtres en accord avec la façade.

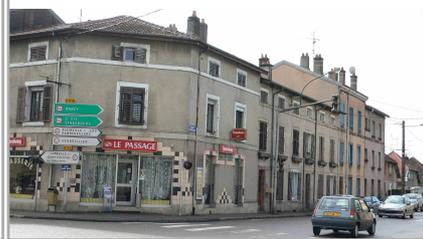
Ilot : 54 Parcelle : AZ229 Adresse : 1 avenue de Gerbéviller Date : 14/11/2013

Intérêt : porte piétonne XIX à panneaux et cadres avec partie supérieure et imposte vitrées, persiennes à lames orientables
Discordant : enduit ciment, volets pleins Z, réseaux techniques apparents, fenêtres PVC, jardinières ciment

Bâtiment d'intérêt architectural

Conservation de la porte piétonne et des persiennes, ravalement, dissimulation des réseaux techniques, restitution de fenêtres en accord avec la façade.

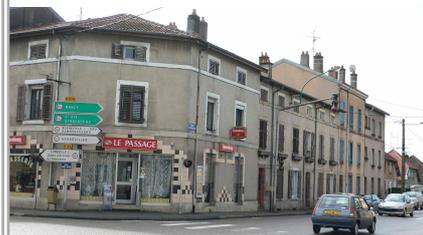
Ilot : 54 Parcelle : AZ230 Adresse : 29 rue Saint-Maur Date : 14/11/2013

Intérêt : porte piétonne à panneaux et cadres avec partie supérieure et imposte vitrées
Discordant : enduit ciment, volets pleins Z, fenêtres et volets roulants PVC, réseaux techniques apparents, fenêtres PVC, devanture commerciale nuisant à la perception et à l'équilibre de la façade (enseignes trop présentes, enseignes-drapeaux trop hautes, revêtement carrelé)

Bâtiment d'intérêt architectural

Conservation de la porte piétonne, ravalement, dissimulation des réseaux techniques, restitution de volets et de fenêtres en accord avec la façade, retraitement de la devanture commerciale en respectant matériaux et composition d'origine de la façade.

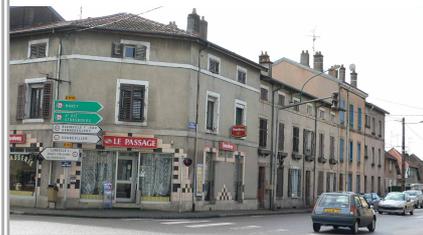
Ilot : 54 Parcelle : AZ303 Adresse : 27 rue Saint-Maur Date : 14/11/2013

Intérêt : persiennes à lames orientables, corniche saillante moulurée
Discordant : enduit ciment, réseaux techniques apparents, fenêtres et volets roulants PVC, porte d'entrée récente en rupture

Bâtiment d'intérêt architectural

Conservation des persiennes, ravalement, dissimulation des réseaux techniques, restitution de volets, de fenêtres et d'une porte piétonne en accord avec la façade.

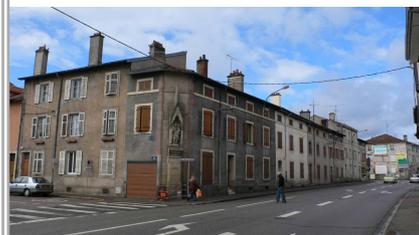
Ilot : 54 Parcelle : AZ225 Adresse : 25 rue Saint-Maur Date : 14/11/2013

Discordant : enduit ciment, réseaux techniques apparents, volets pleins, fenêtres 2 vantaux à carreau unique et menuiseries non peintes.

Ravalement, dissimulation des réseaux techniques, restitution de volets et de fenêtres en accord avec la façade, peindre la descente d'EP dans la même tonalité que la façade.

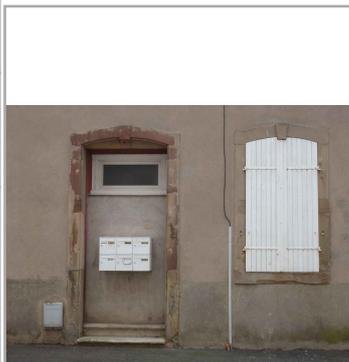
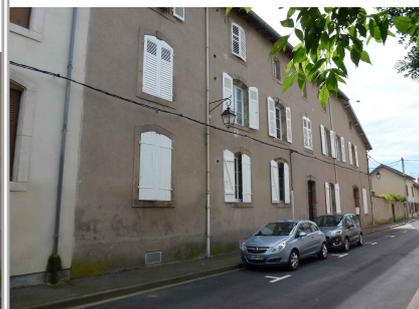
Ilot : 56 Parcelle : AM296 Adresse : 10 rue Emmanuel Héré Date : 15/11/2013

Maison construite lors de la percée de la rue Emmanuel Héré en 1718
Intérêt : linteaux segmentaires, clef d'arc traitée en bossage, chambranles à crossettes, persiennes à lames orientables
Discordant : enduit ciment, réseaux techniques apparents, volets roulants PVC et fenêtres 2 vantaux à carreau unique menuiseries non peintes à RDC

Conservation des persiennes, ravalement, dissimulation des réseaux, restitution de fenêtres et de volets en accord avec la façade à rez-de-chaussée, peindre la descente d'EP dans la même tonalité que la façade.

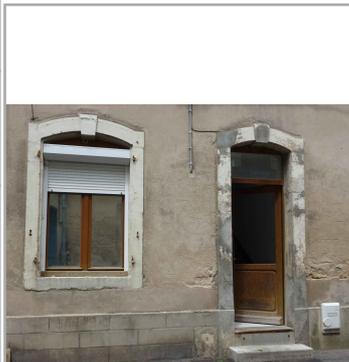
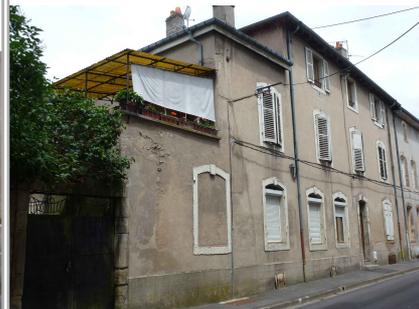
Ilot : 56 Parcelle : AM117 Adresse : 8 rue Emmanuel Héré Date : 15/11/2013

Maison construite lors de la percée de la rue Emmanuel Héré en 1718
Intérêt : linteaux segmentaires, clef d'arc traitée en bossage, chambranles à crossettes, menuiseries bois R+2
Discordant : enduit ciment, réseaux techniques apparents, volets roulants PVC et persiennes métalliques en tableau rouillées à RDC, porte piétonne récente en rupture

Ravalement, dissimulation des réseaux, restitution de volets en accord avec la façade, peindre la descente d'EP dans la même tonalité que la façade, remplacement de la porte piétonne par un modèle en accord avec la façade.

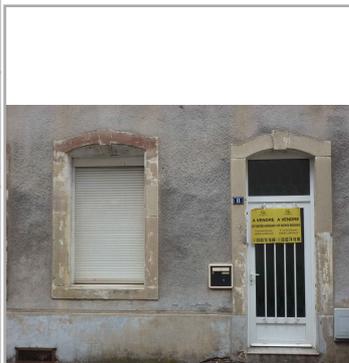
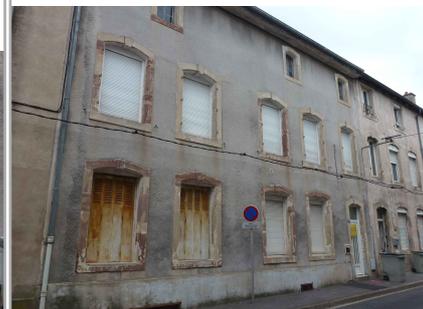
Ilot : 56 Parcelle : AM118 Adresse : 6 rue Emmanuel Héré Date : 15/11/2013

Maison construite lors de la percée de la rue Emmanuel Héré en 1718
Intérêt : linteaux segmentaires, clef d'arc traitée en bossage, chambranles à crossettes, garde-corps XIXe à R+2
Discordant : enduit ciment, réseaux techniques apparents, fenêtres et volets roulants PVC, porte piétonne récente en rupture

Ravalement, dissimulation des réseaux, restitution de volets en accord avec la façade, peindre la descente d'EP dans la même tonalité que la façade, remplacement de la porte piétonne par un modèle en accord avec la façade.

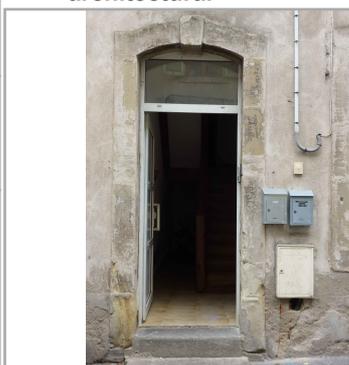
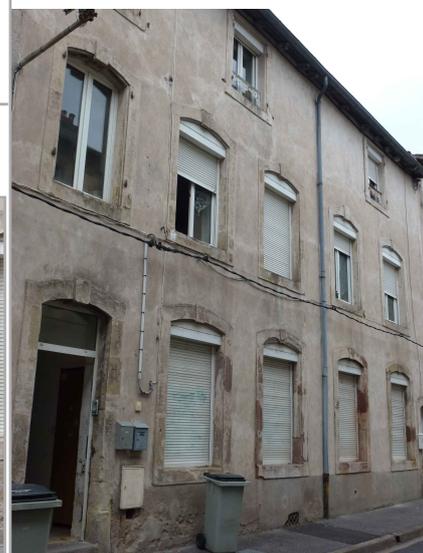
Ilot : 56 Parcelle : AM119 Adresse : 4 rue Emmanuel Héré Date : 15/11/2013

Maison construite lors de la percée de la rue Emmanuel Héré en 1718
Intérêt : linteaux segmentaires, clef d'arc traitée en bossage, chambranles à crossettes, porte piétonne remplacée mais imposte vitrée XVIIIe conservée surmontée d'une petite niche vitrée avec statuette de la Vierge à l'Enfant
Discordant : enduit ciment, réseaux techniques apparents, volets pleins Z, fenêtres 2 vantaux à carreau unique et menuiseries non peintes

Conservation de l'imposte XVIIIe et de la niche votive, ravalement, dissimulation des réseaux, restitution de volets et de fenêtres en accord avec la façade, peindre la descente d'EP dans la même tonalité que la façade.

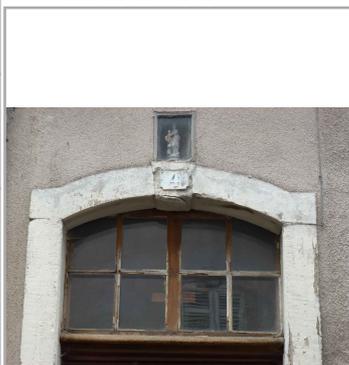
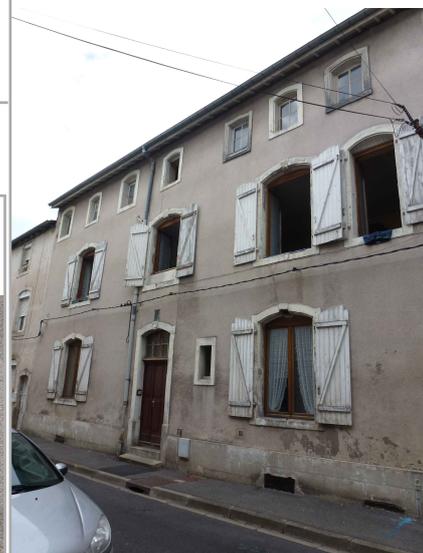
Ilot : 56 Parcelle : AM120 Adresse : 2-2bis rue Emmanuel Héré Date : 15/11/2013

Maison construite lors de la percée de la rue Emmanuel Héré en 1718
Intérêt : linteaux segmentaires, clef d'arc traitée en bossage, chambranles à crossettes, persiennes à lames orientables
Discordant : enduit ciment, réseaux techniques apparents, volets pleins et volets roulants PVC, fenêtres PVC, porte récente PVC en rupture (n°2)

Conservation des persiennes à lames orientables, ravalement, dissimulation des réseaux, restitution de volets et de fenêtres en accord avec la façade, remplacement de la porte du n°2 par un modèle respectant la typologie d'origine, peindre la descente d'EP dans la même tonalité que la façade.

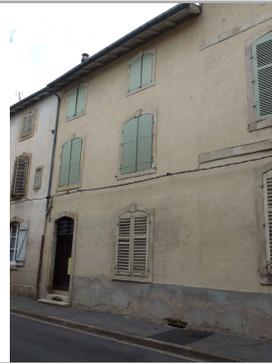
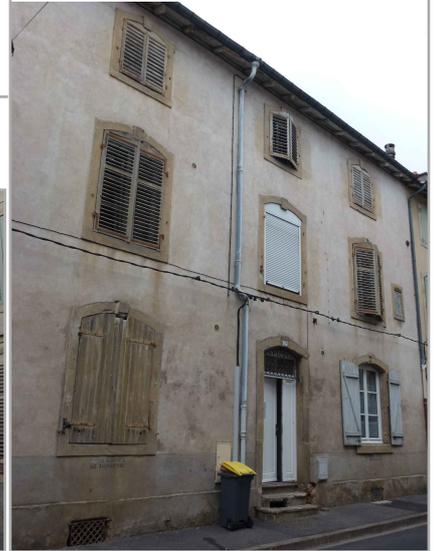
Ilot : 56 Parcelle : AM98 Adresse : 3 rue Chanzy Date : 15/11/2013

Hôtel construit lors de la percée de la rue Chanzy entre 1707 et 1712
Intérêt : linteaux segmentaires, chambranles à crossettes, bandeaux d'étage, chaînage d'angle, porte cochère XVIIIe ouvragée à panneaux et cadres et son encadrement traité en lignes de refends, persiennes à lames orientables
Discordant : enduit altéré, réseaux techniques apparents

Conservation des persiennes, de la porte cochère et de son encadrement, ravalement, dissimulation des réseaux, peindre la descente d'EP dans la même tonalité que la façade.

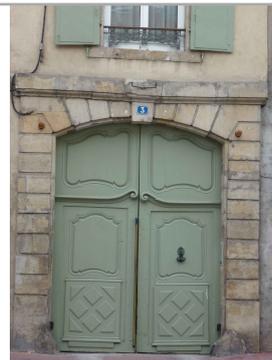
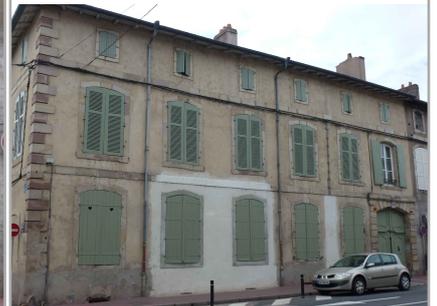
Ilot : 56 Parcelle : AM97 Adresse : 5 rue Chanzy Date : 15/11/2013

Hôtel construit lors de la percée de la rue Chanzy entre 1707 et 1712
Intérêt : linteaux segmentaires, chambranles à crossettes, bandeau d'étage, persiennes à lames orientables, porte piétonne XVIIIe ouvragée à imposte vitrée et son encadrement
Discordant : enduit altéré, réseaux techniques apparents, fenêtres PVC, rez-de-chaussée dénaturé par transformation partielle en garage dans respecter composition de la façade (suppression encadrement pierre et reprise maçonnerie, enduit ciment)

Conservation des persiennes, de la porte piétonne et de son encadrement, ravalement, dissimulation des réseaux, peindre la descente d'EP dans la même tonalité que la façade, retraitement du rez-de-chaussée en respectant matériaux et composition de la façade.

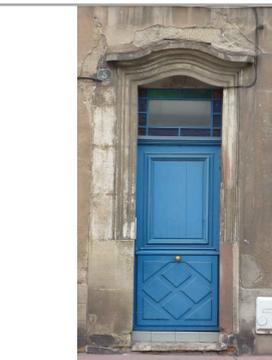
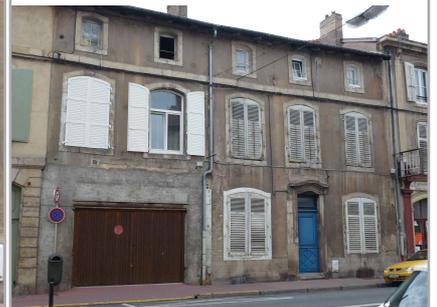
Ilot : 56 Parcelle : AM96 Adresse : 7 rue Chanzy		Date : 15/11/2013
Typologie : Hôtel particulier XVIIIe		Façade : Classique XVIIIe
Matériaux façade : Enduit et PdT		Modénature : Pierre de taille apparente
Couverture : Tuile mécanique rouge		Usage RDC : Commerce
Situation urbaine : Appartient à un lotissement classique		
Eléments d'intérêt/discordants : <i>Hôtel construit lors de la percée de la rue Chanzy entre 1707 et 1712 et remanié probablement fin XIXe</i> Intérêt : corniche saillante moulurée soutenue par consoles à volutes triglyphées, linteaux segmentaires, persiennes, à lames orientables, garde-corps XIX, devanture commerciale néo-classique fin XIXe en pierre (pilastres se prolongeant aux étages supérieurs, corniche à denticules, linteaux segmentaires ornés d'agrafes à volutes) - Discordant : enduit ciment, réseaux techniques apparents		Valeur architecturale : Bâtiment de grand intérêt architectural

Préconisations Conservation de la modénature XIX, des persiennes, des garde-corps, de la porte cochère, de l'ancienne devanture, ravalement, dissimulation des réseaux.

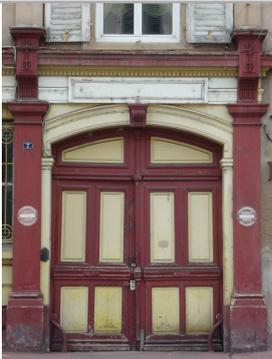
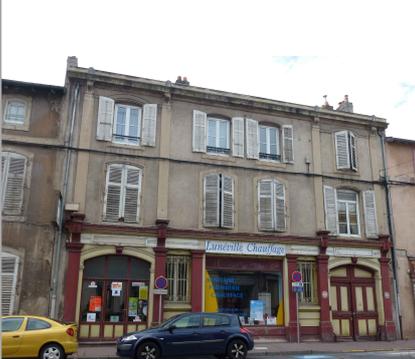
Ilot : 56 Parcelle : AM95 Adresse : 9à13 rue Chanzy		Date : 15/11/2013
Typologie : Hôtel particulier XVIIIe		Façade : Classique XVIIIe
Matériaux façade : Enduit et PdT		Modénature : Pierre de taille apparente
Couverture : Tuile mécanique rouge		Usage RDC : Commerce
Situation urbaine : Appartient à un lotissement classique		
Eléments d'intérêt/discordants : <i>Hôtel construit lors de la percée de la rue Chanzy entre 1707 et 1712</i> Intérêt : linteaux segmentaires, chambranles à crossettes, bandeau d'étage, persiennes à lames orientables, porte cochère et son encadrement traité en lignes de refends Discordant : enduit ciment, réseaux techniques apparents, modification des baies au XIXe ayant altéré l'ordonnement de la façade (allège abaissée à gauche, ajout d'une travée de baies à droite de la porte cochère), devantures commerciales nuisant à l'équilibre et à la perception de la façade, fenêtres à 2 vantaux et carreau unique, coude de la descente d'EP.		Valeur architecturale : Bâtiment de grand intérêt architectural

Préconisations Conservation des persiennes, de la porte cochère et de son encadrement, restitution de fenêtres en accord avec la façade, ravalement, dissimulation des réseaux techniques, retraitement du rez-de-chaussée en respectant matériaux et composition de la façade.

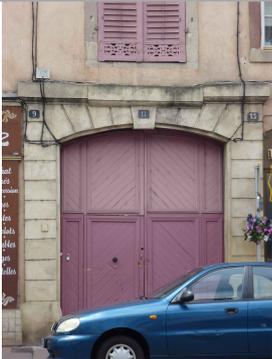
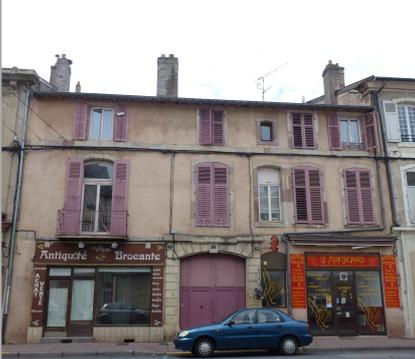
Ilot : 56 Parcelle : AM364 Adresse : 15 rue Chanzy		Date : 15/11/2013
Typologie : Hôtel particulier XVIIIe		Façade : Classique XVIIIe
Matériaux façade : Enduit et PdT		Modénature : Pierre de taille apparente
Couverture : Tuile mécanique rouge		Usage RDC : Commerce
Situation urbaine : Appartient à un lotissement classique		
Eléments d'intérêt/discordants : <i>Ancien bâtiment de caserne du quartier militaire des Cadets au début du XVIIIe puis du quartier Beauvau à partir de 1887. Modifié lors de l'ouverture de la rue Valot-Chrétien au début du XXe</i> Intérêt : linteaux segmentaires, chambranles à crossettes, volets semi-persienés, corniche saillante Discordant : enduit altéré avec teinte d'enduit différente entre RDC et étages, réseaux techniques apparents, fenêtres petits bois, devanture commerciale nuisant à l'équilibre et la perception de la façade (lettrage trop présent, enseigne-drapeau trop haute, baies ne respectant pas travéation de la façade.		Valeur architecturale : Bâtiment de grand intérêt architectural

Préconisations Conservation des contrevents, ravalement, dissimulation des réseaux techniques, retraitement de la devanture commerciale en respectant matériaux et composition de la façade, placer enseigne-drapeau à la hauteur du bandeau horizontal.

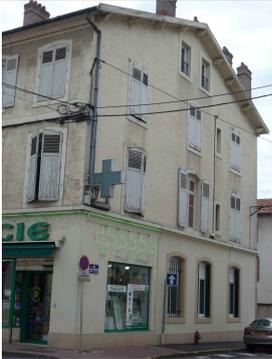
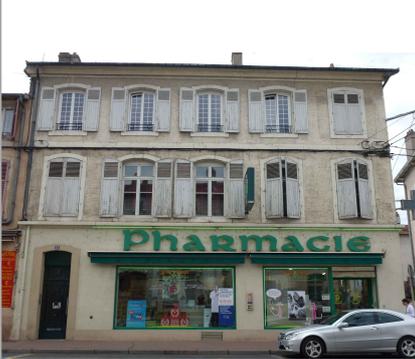
Ilot : 56 Parcelle : AM367 Adresse : 17 rue Chanzy		Date : 15/11/2013
Typologie : Hôtel particulier XVIIIe		Façade : Classique XVIIIe
Matériaux façade : Enduit et PdT		Modénature : Pierre de taille apparente
Couverture : Tuile mécanique rouge		Usage RDC : Commerce
Situation urbaine : Appartient à un lotissement classique		
Eléments d'intérêt/discordants : <i>Ancien bâtiment de caserne du quartier militaire des Cadets au début du XVIIIe puis du quartier Beauvau à partir de 1887. Modifié lors de l'ouverture de la rue Valot-Chrétien au début du XXe</i> Intérêt : linteaux segmentaires, chambranles à crossettes, volets semi-persienés, corniche saillante Discordant : enduit ciment avec teinte différente RDC/étages, réseaux techniques apparents, fenêtres PVC		Valeur architecturale : Bâtiment de grand intérêt architectural
Eléments à modifier <input type="checkbox"/> Percements RdC <input type="checkbox"/> Volumétrie <input checked="" type="checkbox"/> Réseaux <input checked="" type="checkbox"/> Percements étages <input type="checkbox"/> Porte de garage <input type="checkbox"/> Autre <input checked="" type="checkbox"/> Matériaux façade <input type="checkbox"/> Devanture commerce <input type="checkbox"/> Matériau couverture <input type="checkbox"/> Enseigne

Préconisations Conservation des contrevents, ravalement, dissimulation des réseaux techniques, restitution de fenêtres en accord avec la façade.

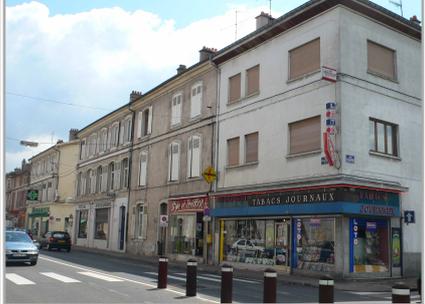
Ilot : 56 Parcelle : AM89 Adresse : 19 rue Chanzy		Date : 15/11/2013
Typologie : Hôtel particulier XVIIIe		Façade : Classique XVIIIe
Matériaux façade : Enduit et PdT		Modénature : Pierre de taille apparente
Couverture : Tuile mécanique rouge		Usage RDC : Logement + commerce
Situation urbaine : Appartient à un lotissement classique		
Eléments d'intérêt/discordants : <i>Bâtiment ayant fait partie du quartier militaire des Cadets au début du XVIIIe puis du quartier Beauvau à partir de 1887.</i> Intérêt : linteaux segmentaires, chambranles à crossettes, volets semi-persienés, corniche saillante Discordant : enduit ciment, réseaux techniques apparents, modification des baies probablement durant l'entre-deux-guerres, ayant altéré travéation initiale, devanture commerciale en rupture (placage pierre lignes de refends, porte du commerce, bandeau d'enseigne)		Valeur architecturale : Bâtiment de grand intérêt architectural

Préconisations Conservation des contrevents, ravalement, dissimulation des réseaux techniques, retraitement de la devanture commerciale.

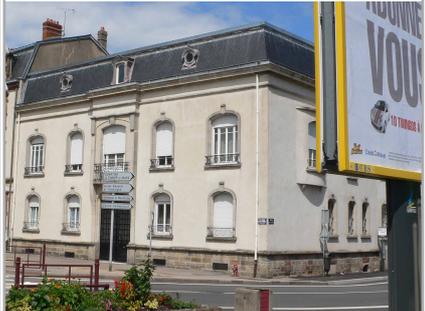
Ilot : 57 Parcelle : AP48-49 Adresse : 10-10bis place des Carmes Date : 15/11/2013

Immeuble de logements construit dans les années 1920 à l'emplacement de l'usine à gaz de la place des Carmes détruite en 1914
Intérêt : linteaux harpés, lucarnes de brisis néo-XVIII accostées de volutes garde-corps, portes piétonnes d'origine et persiennes métalliques d'origine, corniche saillante moulurée, soubassement traité en bossage rustique
Discordant : réseaux techniques, volets roulants PVC des 3 lucarnes de droite

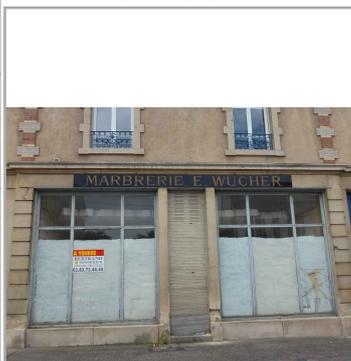
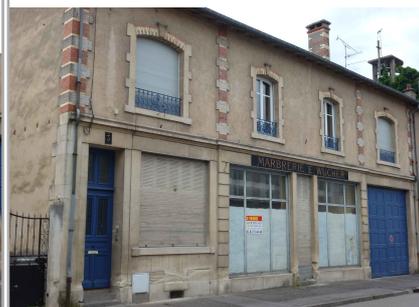
Ilot : 58 Parcelle : AM76 Adresse : 3 rue Viox Date : 15/11/2013

Ancienne marbrerie E. Wucher
Intérêt : jeu sur la polychromie de la brique (chaînages d'angle, traitement des trumeaux, de la souche de cheminée, des linteaux segmentaires), porte piétonne, garde-corps, stores bois d'origine, corniche intermédiaire moulurée
Discordant : enduit altéré, réseaux techniques apparents

Bâtiment d'intérêt architectural

Conservation de la modénature et des éléments de second oeuvre, ravalement et dissimulation de réseaux.
