Ilot : 48 Parcelle : AH274 Adresse : 33 rue du Menil

Date :
12/11/2013

Typologie : Maison début XXe

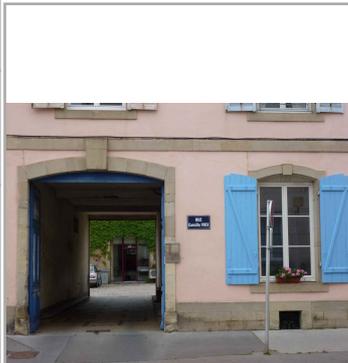
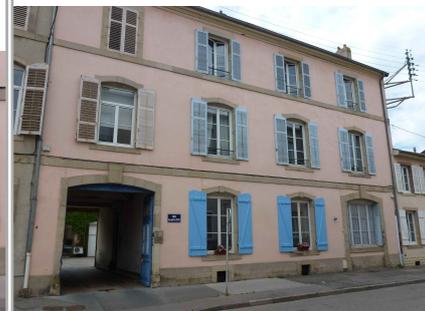
Ilot : 58 Parcelle : AM379 Adresse : 13 place des Carmes Date : 15/11/2013

Intérêt : linteaux segmentaires délardés, clef d'arc traitée en bossage, chambranles à crossettes, persiennes à lames orientables, bandeaux d'étage, corniche saillante, porte piétonne double datée de 1892 à panneaux et cadres avec partie supérieure et imposte vitrées protégées par grille, modification d'une baie à R+2 (abaissement d'allège et pose d'une balcon), soupiraux de cave -
Discordant : enduit ciment, réseaux techniques apparents

Bâtiment de grand intérêt architectural

Maison faisant partie, avec le n°13bis, 16, 18, 20 et 22 de l'ensemble architectural homogène de la place des Carmes créée en 1711.
Conservation des persiennes, de la porte piétonne, dissimulation des réseaux, ravalement.

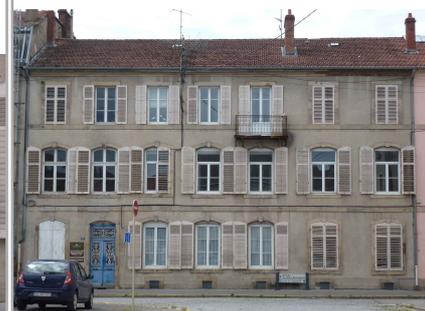
Ilot : 58 Parcelle : AM79 Adresse : 11 place des Carmes Date : 15/11/2013

Maison (ré)édifiée fin XIXe, en cours de ravalement en juin 2012.
Intérêt : linteaux segmentaires, clef d'arc ornée de mascarons à R+1, chambranles à crossettes, corniche saillante, lambrequins et volets bois, menuiseries bois, lucarnes de brisis, porte d'accès à panneaux et cadres avec partie supérieure et imposte vitrées protégées par grille, balcons et garde-cops
Discordant :

Bâtiment de grand intérêt architectural

Conservation de la modénature et des éléments de second oeuvre.

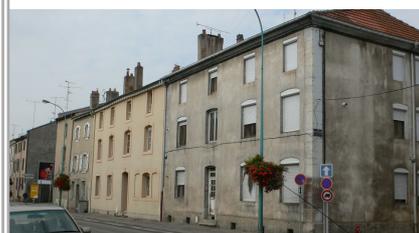
Ilot : 59 Parcelle : AM402 Adresse : 20 rue du Général de Gaulle Date : 15/11/2013

Intérêt : linteaux segmentaires, chaînages d'angle
Discordant : enduit ciment ayant fait disparaître les encadrements de pierre, fenêtres et volets roulants PVC avec coffre en saillie, porte récente en rupture, réseaux techniques apparents

Ravalement (avec restitution des encadrements de baie), dissimulation des réseaux, restitution de fenêtres, de volets en accord avec la façade.

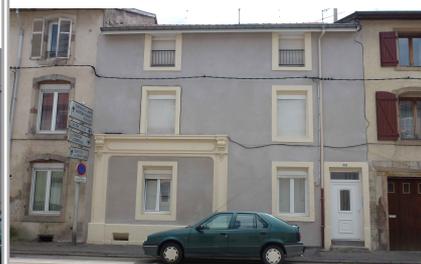
Ilot : 60 Parcelle : AM419 Adresse : 25 rue du Général de Gaulle Date : 15/11/2013

Intérêt : ancienne devanture commerciale néo-classique
Discordant : création d'une fenêtre en conservant encadrement de l'ancienne devanture, enduit ciment, réseaux techniques apparents, fenêtres et volets roulants PVC, garde-corps récents et porte piétonne récente en rupture

Ravalement, dissimulation des réseaux techniques, peindre la descente d'EP dans la même tonalité que la façade, restitution de fenêtres et de volets en accord avec la façade, retraitement du rez-de-chaussée (la baie de la devanture peut être réouverte).

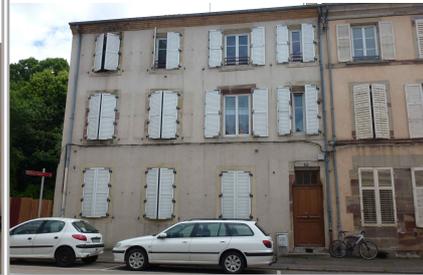
Ilot : 60 Parcelle : AM146 Adresse : 15 rue du Général de Gaulle		Date : 15/11/2013
Typologie : Maison de ville XVIIIe 1re moitié		Façade : Classique fin XVIII début XIXe
Matériaux façade : Enduit et PdT		Modénature : Pierre de taille apparente
Couverture : Tuile mécanique rouge		Usage RDC : Logement
Situation urbaine : Appartient à un alignement homogène		
Eléments d'intérêt/discordants : Discordant : réseaux techniques apparents, fenêtres PVC, enduit altéré		Valeur architecturale : Bâtiment d'intérêt architectural
Eléments à modifier <input type="checkbox"/> Percements RdC <input type="checkbox"/> Volumétrie <input checked="" type="checkbox"/> Réseaux <input checked="" type="checkbox"/> Percements étages <input type="checkbox"/> Porte de garage <input type="checkbox"/> Autre <input checked="" type="checkbox"/> Matériaux façade <input type="checkbox"/> Devanture commerce <input type="checkbox"/> Matériau couverture <input type="checkbox"/> Enseigne

Préconisations Dissimulation des réseaux, ravalement, restitution de fenêtres en accord avec la façade, peindre les ferrures des persiennes dans la même teinte que les persiennes, peindre la descente d'EP dans la même tonalité que la façade.

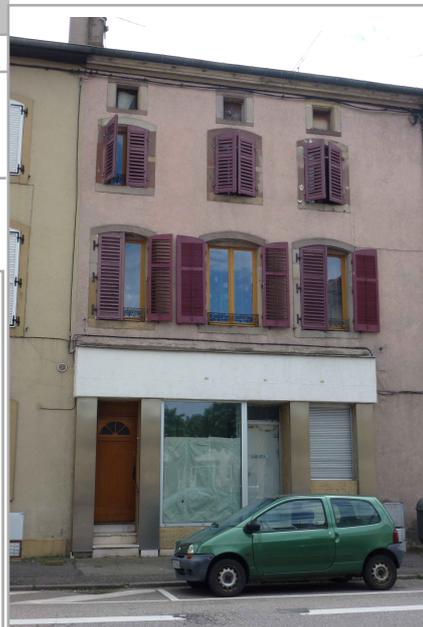
Ilot : 60 Parcelle : AM141 Adresse : 5 rue du Général de Gaulle		Date : 15/11/2013
Typologie : Maison de ville XVIIIe 1re moitié		Façade : Classique XVIIIe
Matériaux façade : Enduit et PdT		Modénature : Pierre de taille apparente
Couverture : Tuile mécanique rouge		Usage RDC : Inoccupé
Situation urbaine : Appartient à un alignement homogène		
Eléments d'intérêt/discordants : Intérêt : corniche saillante, linteaux segmentaires délardés, persiennes à lames orientables, garde-corps Discordant : enduit altéré, réseaux techniques apparents, fenêtres 2 vantaux à carreau unique et menuiseries non peintes, un volet roulant PVC, devanture commerciale (commerce vacant) nuisant à l'équilibre et à la perception de la façade.		Valeur architecturale : Bâtiment d'intérêt architectural
Eléments à modifier <input type="checkbox"/> Percements RdC <input type="checkbox"/> Volumétrie <input checked="" type="checkbox"/> Réseaux <input checked="" type="checkbox"/> Percements étages <input type="checkbox"/> Porte de garage <input type="checkbox"/> Autre <input checked="" type="checkbox"/> Matériaux façade <input checked="" type="checkbox"/> Devanture commerce <input type="checkbox"/> Matériau couverture <input type="checkbox"/> Enseigne

Préconisations Conservation des persiennes et des garde-corps, ravalement, dissimulation des réseaux techniques, restitution de fenêtres en accord avec la façade, retraitement du rez-de-chaussée en respectant matériaux et composition de la façade.

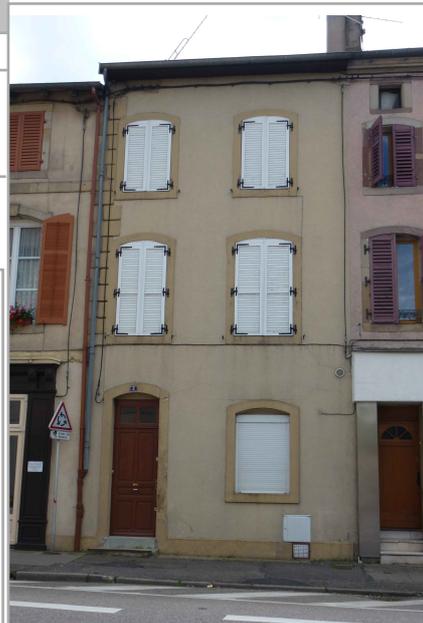
Ilot : 60 Parcelle : AM462 Adresse : 3 rue du Général de Gaulle		Date : 15/11/2013
Typologie : Maison de ville XVIIIe 1re moitié		Façade : Classique XVIIIe
Matériaux façade : Enduit et PdT		Modénature : Pierre de taille apparente
Couverture : Tuile mécanique rouge		Usage RDC : Logement
Situation urbaine : Appartient à un alignement homogène		
Eléments d'intérêt/discordants : Intérêt : linteaux segmentaires Discordant : réseaux techniques apparents, volet roulant PVC à rez-de-chaussée		Valeur architecturale : Bâtiment d'intérêt architectural
Eléments à modifier <input checked="" type="checkbox"/> Percements RdC <input type="checkbox"/> Volumétrie <input checked="" type="checkbox"/> Réseaux <input type="checkbox"/> Percements étages <input type="checkbox"/> Porte de garage <input type="checkbox"/> Autre <input type="checkbox"/> Matériaux façade <input type="checkbox"/> Devanture commerce <input type="checkbox"/> Matériau couverture <input type="checkbox"/> Enseigne

Préconisations Dépose du volet roulant, peindre les ferrures des persiennes dans la même teinte que les persiennes, dissimulation des réseaux.

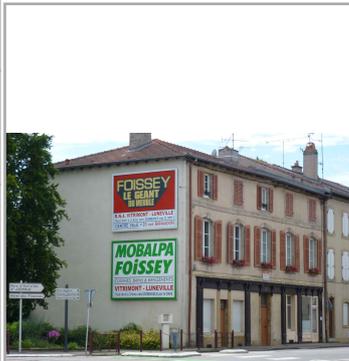
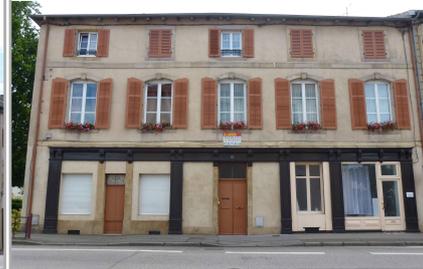
Typologie : Maison de ville XVIIIe 1re moitié **Façade :** Classique XVIIIe

Intérêt : bandeau d'étage, linteaux segmentaires délardés, clef d'arc traitée en bossage, chambranles à crossettes, persiennes à lames orientables, garde-corps XIX, ancienne devanture commerciale
Discordant : enduit altéré, réseaux techniques apparents, volets roulants PVC (RDC), affiches publicitaires sur pignon Est

Conservation des persiennes et des garde-corps, ravalement, dissimulation des réseaux, retraitement du rez-de-chaussée : possibilité de réouvrir les anciennes baies de la devanture à gauche (prendre modèle sur le traitement de droite), enlever les affiches publicitaires.

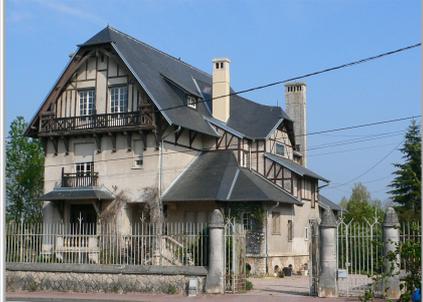
Ilot : 61 Parcelle : AS56 Adresse : 1 avenue du docteur Paul Kahn		Date : 18/11/2013
Typologie : Maison début XXe		Façade : Eclectique fin XIXe début XXe
Matériaux façade : Enduit		Modénature : Enduit
Couverture : Ardoise		Usage RDC : Logement
Situation urbaine : Entité maison + jardin + clôture		
Eléments d'intérêt/discordants : Maison Houel construite de 1908 à 1911 sur les plans de l'architecte Joseph Hornecker pour le banquier parisien Victor Houel. Style néo-normand (demicroupe, faux pan de bois, pignon à ferme de tête apparente). <i>Voir description dans le diagnostic p. 183</i> <i>Voir Le patrimoine civil de Lunéville, Metz, éditions Serpenoise, 1994, p.31</i>		Valeur architecturale : Bâtiment de grand intérêt architectural
Eléments à modifier <input type="checkbox"/> Percements RdC <input type="checkbox"/> Volumétrie <input type="checkbox"/> Réseaux <input type="checkbox"/> Percements étages <input type="checkbox"/> Porte de garage <input type="checkbox"/> Autre <input type="checkbox"/> Matériaux façade <input type="checkbox"/> Devanture commerce <input type="checkbox"/> Matériau couverture <input type="checkbox"/> Enseigne

Préconisations Conservier les dispositions extérieures existantes (y compris le mur-bahut, sa grille, les piliers de portail).

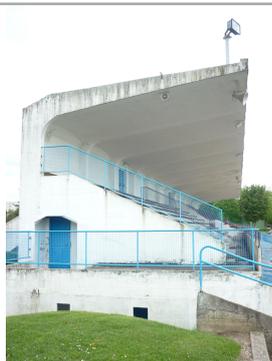
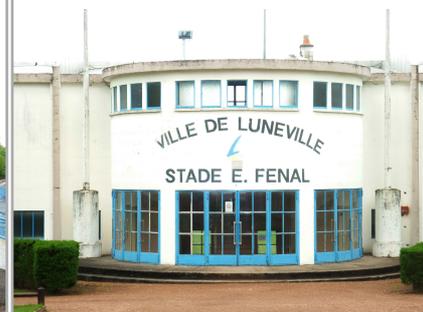
Typologie : Equipement sportif

Stade ayant conservé ses volumes : à préserver dans ses dispositions initiales.
